Chałupa nr 32

LISOWO

12. Autorzy, historia obiektu, określenia stylu.

13. Opis (sytuacja, materiał i konstrukcja, rzut, bryła, elewacje, dach, wnętrze wyposażenie, instalacje)

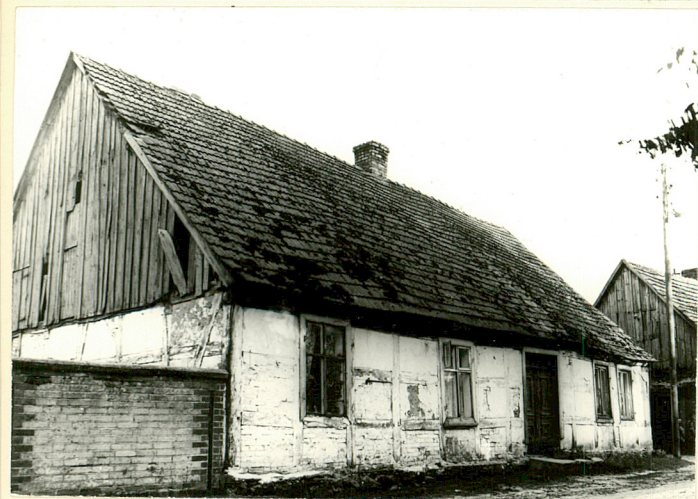
autor zdjęć B. Sańko
data wykonania VII. 1975
miejsce przechowywania negatywów
PKZ O/Szczecin

Ryglowa chałupa założona na rzucie prostokąta, przykryta dachem dwuspadowym, częściowo podpiwniczona. Od frontu umieszczona jest sień i - w jej przedłużeniu - przyziemna część komina. Na prawo jedna izba duża, na lewo dwie mniejsze izby. W trakcie od strony podwórza za kominem ulokowana jest kuchnia, na prawo od niej czwarta izba, na lewo dwie komory półtraktowe i za nimi - w narożniku - druga kuchnia /dawniejsza izba bądź alkierz/. Wejścia dwa: przez sień frontową oraz od podwórza przez dobudowany ganek i małą sionkę przy kuchni. Wpłudn.-wschodni narożnik podpiwniczony; ściany piwnicy kamienno-ceglane, strop belkowy. Wejście bezpośrednio z podwórza.

Podmurówka niska, z kamieni i cegły. Ściany ryglowe wypełnione strychulami, wtórnie też cegłą, bielone. Długa ściana wschodnia w całości przemurowana. Stropy drewniano-gliniane, bez podsufitek; pod kominem strop odcinkowy. Stolarka okienna niejednorodna, prawie w całości wymieniona po 1945 r. Drzwi frontowe dwuskrzydłowe, płycinowe, potraktowane dekoracyjnie, z nadświetlem. Pozostałe jednokrzydłowe, głównie płycinowe. Wejście na strych schodami umieszczonymi w wydzielonej klatce, z wejściem od tylnej sionki. Dach krokwiowo-jętkowy z podporą stolcową, kryty cementową dachówką zakładkową. Szczyty dachu oszalowane. Komin szeroki murowany z cegły; wejście do komina z sieni zamurowane. W izbach kaflowe piece ogrzewcze, w każdej kuchni westfalka. Stare trzony wyburzono.
