1. Obiekt:

**DOM MIESZKALNY (KAMIENICZKA) NR 9**

**1 poł. XIX w.,  
przeb. kon. XIX w.**

**B A R L I N E K**

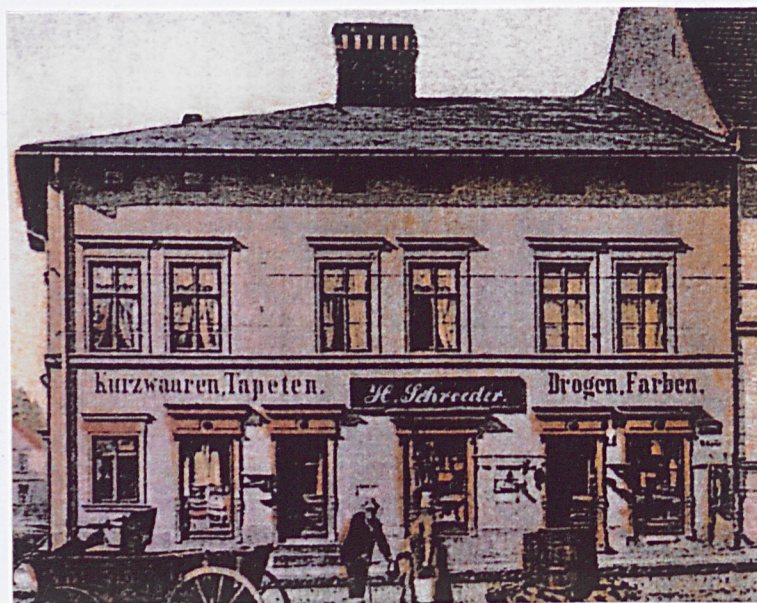
Elewacja frontowa (fot. 1, 1a) płn.-wschodnia (rynkowa) 6-osiowa; w obrębie parteru arytmiczna, a na 1-piętrze w rytmicznym układzie 2 + 2 + 2. Otwory parteru (okna i drzwi) ujęte są architektonicznymi (klasycyzującym) obramieniami, złożonymi z: kanelowanych pilastrów z kompozytowymi i stylizowanymi głowicami, płycinowymi architrawami (w tym z rozetami) z łezkami oraz gzymsu wieńczącego o wklęsło-wypukłym profilu; jedno opracowane profilowanymi opaskami. Okna 1-piętra ujęte są żłobkowanymi opaskami, zwieńczone płycinową nadstawą oraz profilowanym gzymsem. Poziomy podział elewacji wyznaczają również gzymsy: międzykondygnacyjny – prosty, nadwieszony oraz wieńczący – w formie wysuniętej obudowy okapu. Elewacja pokryta nakrapianym tynkiem, o zróżnicowanej kolorystyce (odcieniu) poszczególnych kondygnacji: cokół w kolorze stalowym, parter – piaskowy, piętro – jasno brązowy.

1. Barlinek, Rynek 9 – elewacja frontowa (rynkowa), płn.-wschodnia
- 1a. Barlinek, Rynek 9 – widok z l. 10. XX w.
2. Barlinek, Rynek – pierzeja pld.-zachodnia

**Ściany:** obwodowe (fot. 1, 3-5) wykonane są w konstrukcji ryglowej z ceglanym wypełnieniem pól międzyryglowych. Szkielet konstrukcyjny - na każdej kondygnacji - stanowią rytmicznie rozmieszczone słupy, osadzone dołem w podwalinie, a górą spięte belką oczepową i połączone dwoma poziomami rygli (w przestrzeni poddasza z 1 poziomem rygli). W ścianach parteru - zwłaszcza w części podwórzowej - widoczne duże przekroje słupów narożnych (21 x 24 cm) i rygli (18 x 23 cm) oraz podwaliny (27 x 28 cm), co stanowi element datujący ustrój budowlany (fot. 13). Oprócz tego część ścian parteru została wtórnie przymurowana cegłą ceramiczną. Z kolei szkielet ściany II kondygnacji (fot. 19) wykonany został z elementów tartych mechanicznie, o stosunkowo niewielkich przekrojach. Wypełnienie pól międzyryglowych stanowi cegła ceramiczna i surowa. Całość pokryta grubymi tynkami wapiennymi i malowana; w obrębie szkieletu tynk na siatce rabica.

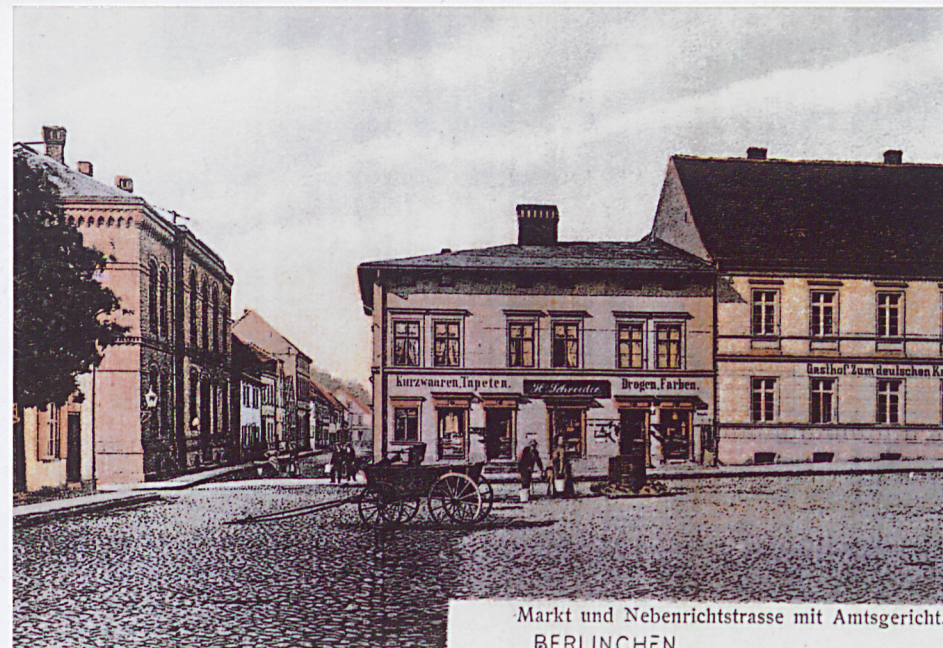
2a.

Markt und Nebenrichtstrasse mit Amtsgericht.  
BERLINCHEN.

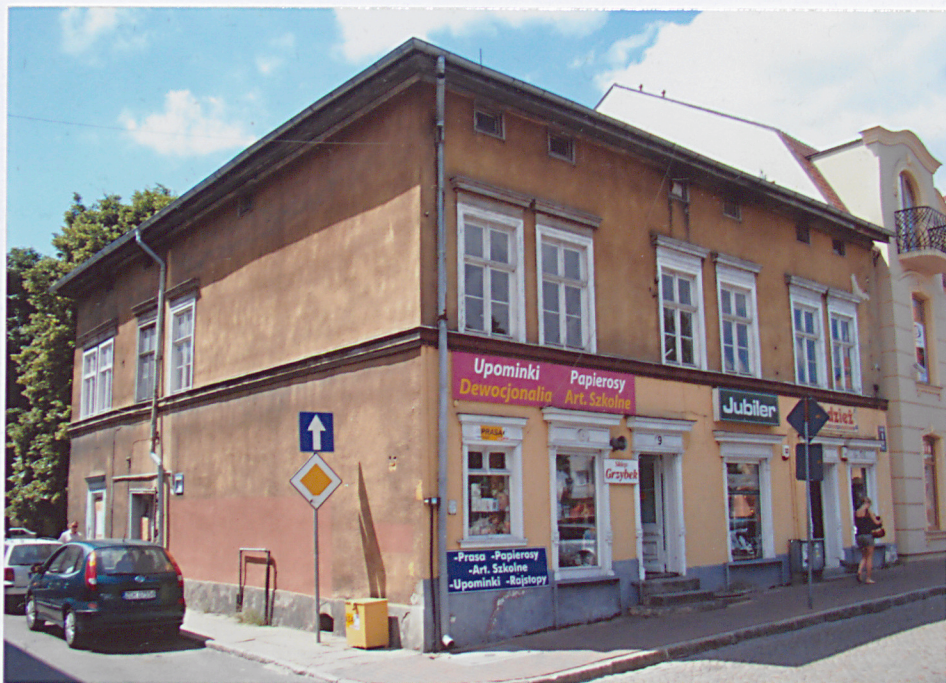
Elewacja płd.-wschodnia (od ul. Sadowej) 2 i 4-osiowa, arytmiczna, odzwierciedlająca funkcjonalny układ wnętrza (fot. 3-4). Elewacja zaakcentowana analogicznymi gzymсами jak ściana frontowa, a otwory okienne ujęte są żłobkowanymi opaskami oraz gzymсами.

- 2a. Barlinek, Rynek – pierzeja pld.-zachodnia, widok z l. 10. XX w.
3. Barlinek, Rynek 9 – widok ogólny od wschodu
4. Barlinek, Rynek 9 – elewacja pld.-wschodnia (od ul. Sądowej)

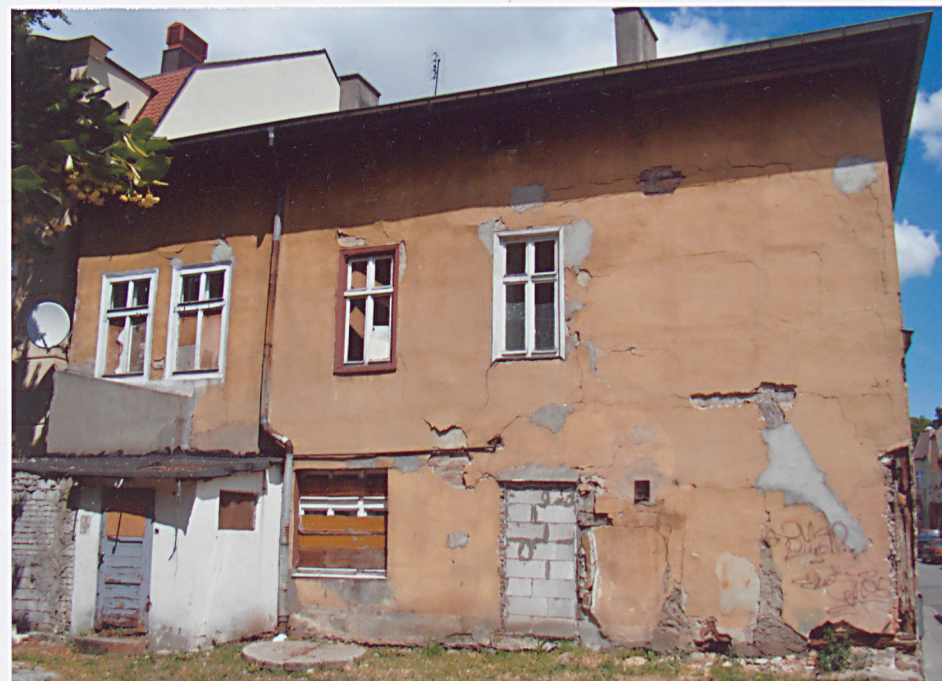
Elewacja pld.-zachodnia (podwórzowa) 2 i 3-osiowa, tynkowana i malowana, zaakcentowana jedynie szerokim gzymsem okapowym oraz prostymi opaskami okiennymi (fot. 5)

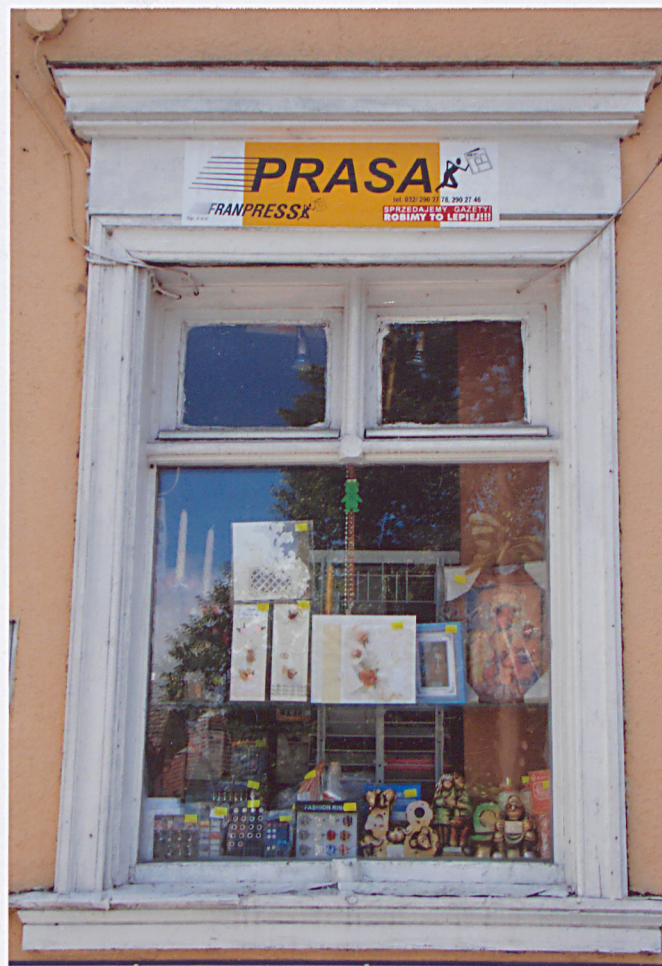
**Stolarka okienna:** zróżnicowana typologicznie, chronologicznie i materiałowo. Otwory okienne w obrębie elewacji frontowej (rynkowej) z historycznymi ościeżami (z pozostałościami po pierwotnych żaluzjach) i obramieniami o motywach architektonicznych (fot. 7-9); okna nowe, drewniane i PCV, bezpodziałowe. W obrębie części mieszkalnej dominują okna z kon. XIX w. (fot. 10), krosnowe, 4-skrzydłowe, pojedyncze, dzielone asymetrycznym krzyżem i a skrzydła szczeblinami, zamykane na uchwyty kłamki; otwory zwieńczone stylizowanymi gzymsami. Sporadycznie występują współczesne okna drewniane, skrzynkowe, 4 i 6-

5. Barlinek, Rynek 9 – elewacja podwórzowa (pld.-zachodnia)
6. Barlinek, Rynek 9 – drzwi do sklepu w elewacji frontowej (rynkowej)
7. Barlinek, Rynek 9 – okno do sklepu w elewacji frontowej (rynkowej)

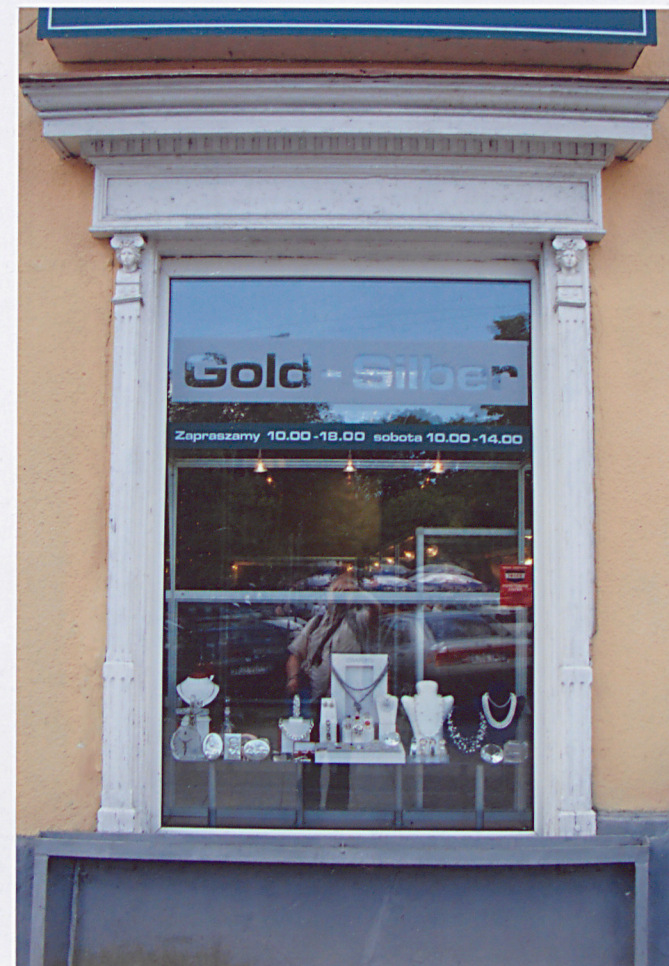
8. Barlinek, Rynek 9 – okno do sklepu w elewacji frontowej (rynkowej)
9. Barlinek, Rynek 9 – architektoniczny gzyms okienny w elewacji frontowej (rynkowej)

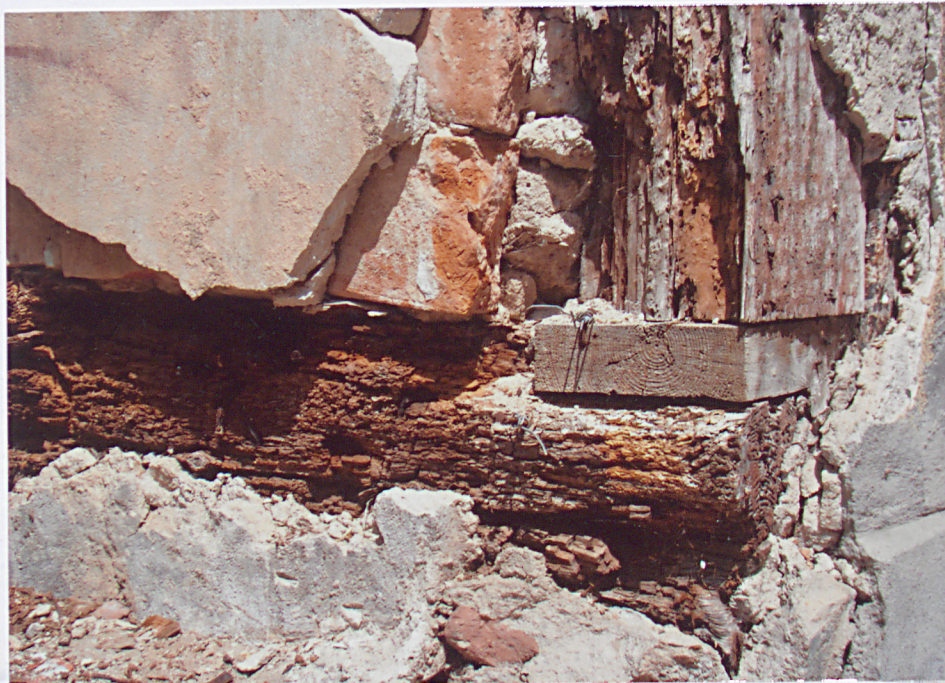
13. Barlinek, Rynek 9 – południowy narożnik ściany ryglowej (słup i podwalina)
14. Barlinek, Rynek 9 – schody zabiegowe w pld.-wschodniej części budynku

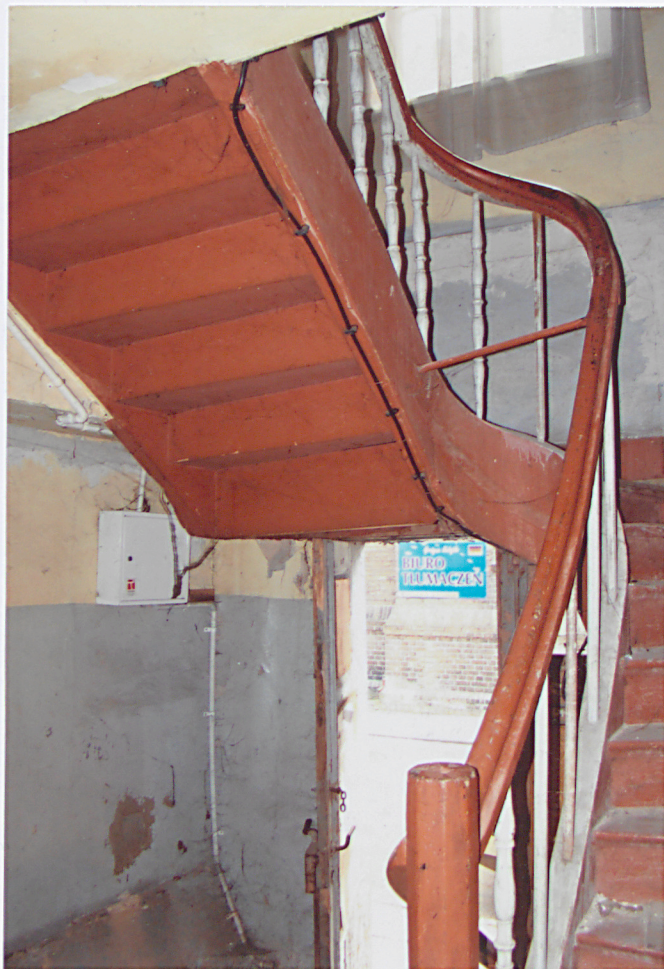
14.

**Schody:** ustawione są w korytarzu, przy wejściu pld.-wschodnim. Są to schody (fot. 14-15) zabiegowe (z niewielką duszą), drewniane, policzkowe, z tralkową balustradą, profilowaną poręczówką oraz 8-bocznymi słupkami; stopnie odsłonięte od spodu. Schody na poddasze (fot. 25) jednobiegowe, drewniane, policzkowe, z poręczówką.

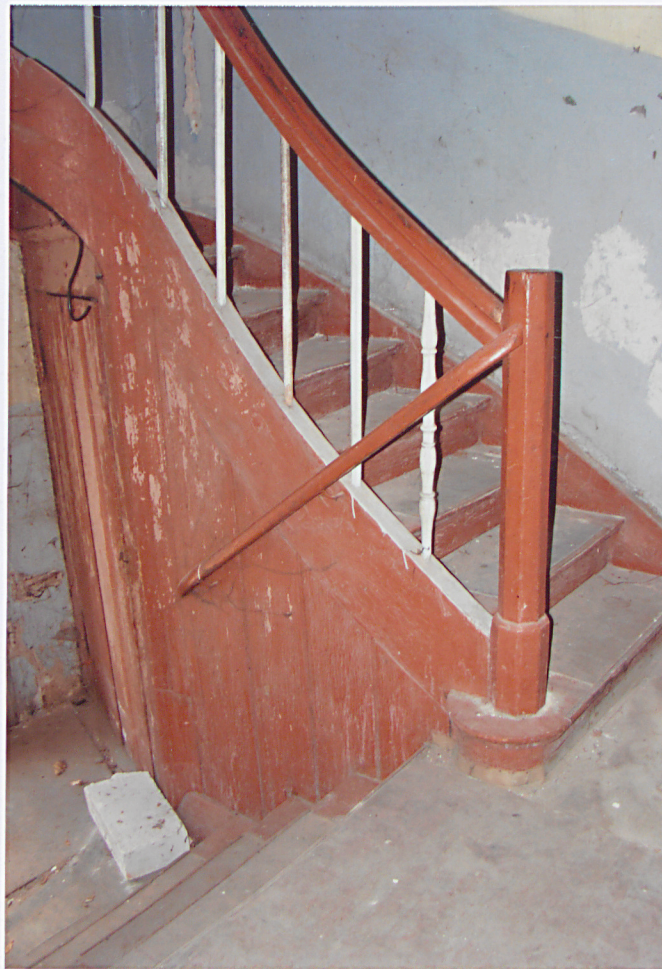
15. Barlinek, Rynek 9 – schody zabiegowe w pld.-wschodniej części budynku
16. Barlinek, Rynek 9 – jednoskrzydłowe drzwi płycinowe w obrębie mieszkania
17. Barlinek, Rynek 9 – wnętrze zakładu szewskiego na parterze, widok na belki stropowe

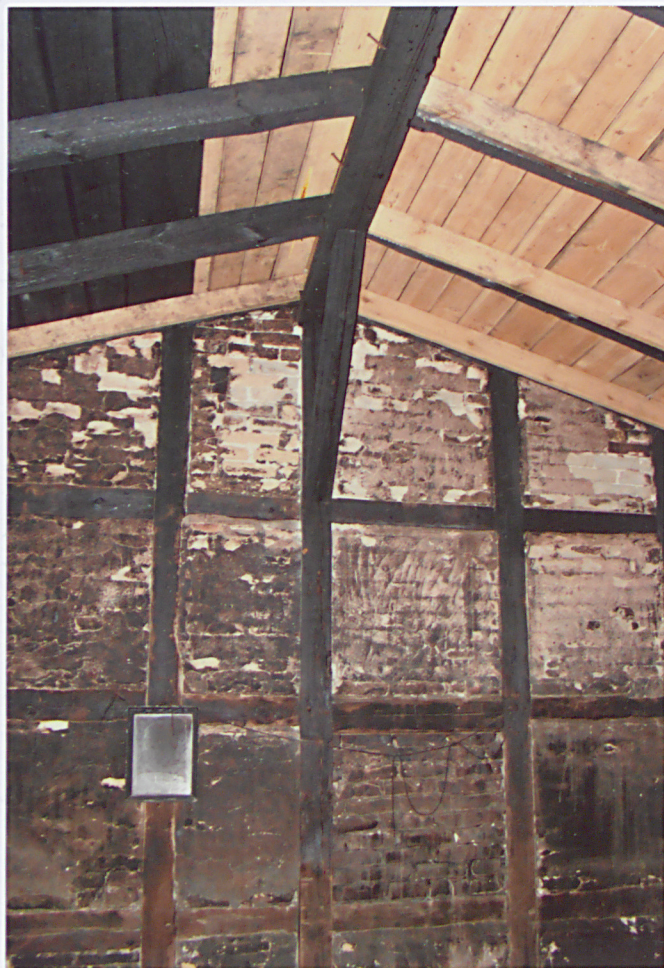
Ściany wewnętrzne o zróżnicowanej konstrukcji: ryglowe z ceglanym i glinianym wypełnieniem oraz murowane z cegły ceramicznej, tynkowane na gładko, malowane lub tapetowane, a w pom. sanitarnych i kuchniach wyłożone glazurą. Ścianki kolankowe poddasza (fot. 23) oraz płn.-wschodnia ściana szczytowa (fot. 21) również ryglowe, o analogicznej konstrukcji i formie jak w obrębie II kondygnacji.

**Więźba dachowa:** drewniana, historyczna – z kon. XIX w. Jest to konstrukcja stolcowo-płatwiowa z usztywnieniem kleszczowym (fot. 21-23). Więźba dachowa składa się z: krokwie, płatwi kalenicowej oraz dwóch płatwi pośrednich i stopowych, podpór stolcowych, długich kleszczy poniżej płatwi pośrednich oraz licznych mieczy, zastrzałów i krótkich kleszczy. Krokwie wsparte są zaciosami na płatwiach stopowych, ułożonych na ryglowych ściankach kolankowych; końce wyprowadzone ok. 40 cm poza lico ścian długich i obudowane deskami okapu. Elementy więźby dachowej o mechanicznej obróbce, o niewielkich przekrojach: krokwie 10-12 x 14 cm, płatwie, stolce 16-17 x 18 cm, kleszcze 2 x 7 x 18 cm. Połączenia ciesielskie są kołkowane, a współczesne łączniki łączone na śruby i gwoździe.

20. Barlinek, Rynek 9 – piec kaflowy w zakładzie szewskim
21. Barlinek, Rynek 9 – poddasze, widok ogólny w kierunku ryglowego szczytu zachodniego
22. Barlinek, Rynek 9 – więźba dachowa, więźar przykalenicowy

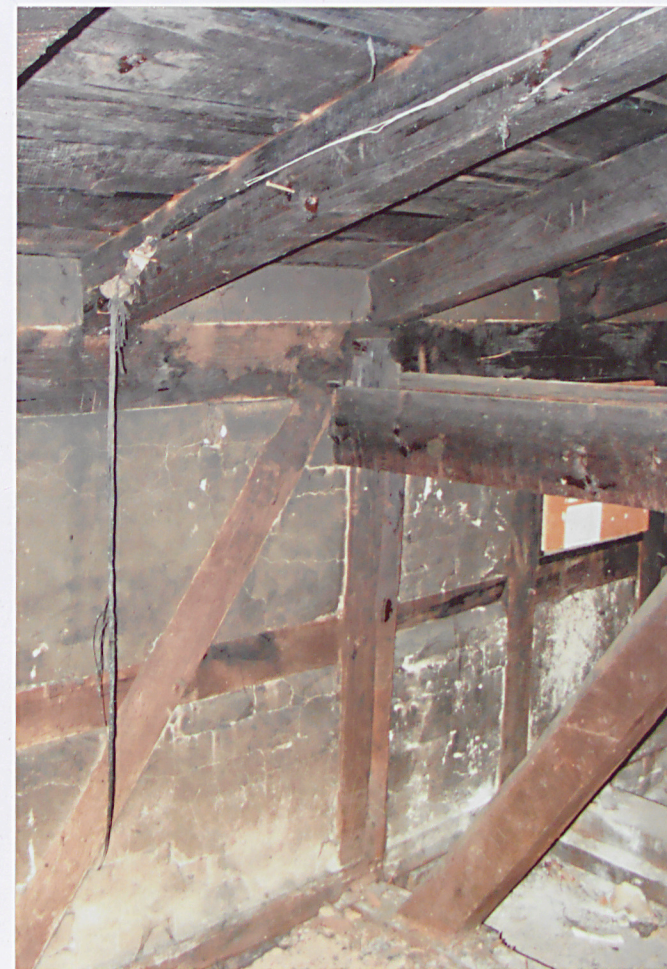
23. Barlinek, Rynek 9 – więźba dachowa, ścianka kolankowa
24. Barlinek, Rynek 9 – drewniano-belkowy strop nad 1-piętrem
25. Barlinek, Rynek 9 – drewniane schody policzkowe na poddasze

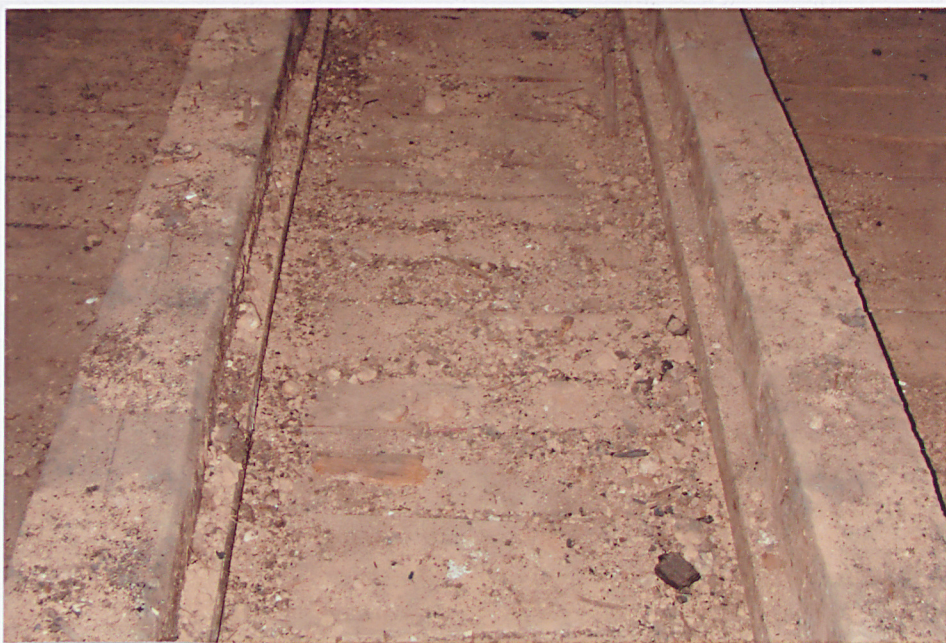
24.

**Stropy:** nad kondygnacjami nadziemnymi drewniane, belkowe, wyprawione na gładko. Nad parterem, pomiędzy belkami stropowymi, umieszczone są tzw. wsuwki z glinianym wypełnieniem oraz pułap deskowy z matami trzcinowymi i siatką, tynkowany na gładko i bielony; część stropów bez podsufitki i odsłoniętymi belkami stropowymi. Nad II kondygnacją (fot. 24) strop ze ślepym pułapem i podsufitką, tynkowany na gładko. Belki stropowe rozstawione co ok. 90 – 140 cm, o stosunkowo dużych przekrojach: ok. 20-25 x 25-30 cm. W piwnicy stropy zróżnicowane. W części frontowej (przyrynkowej) ceramiczne sklepienia kolebkowe (fot. 27), o wiązaniu „w jodełkę”, z cegieł o wym. 30 x 13 x 8 cm. Pozostałe stropy drewniane, belkowe nagie (belki o wym. 19 x 20 cm) oraz częściowo z podsufitką. c.d. wkładka nr 1

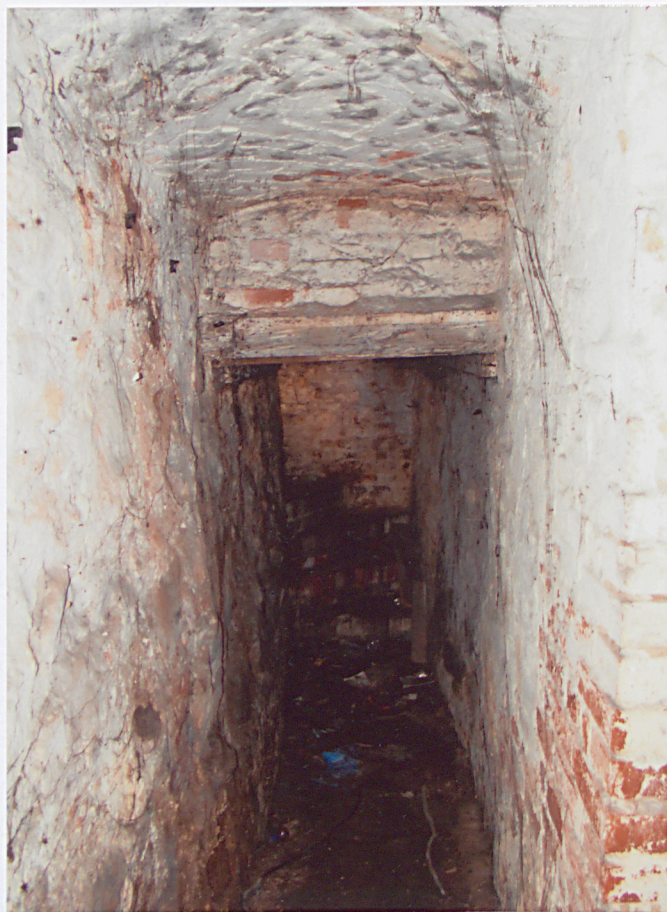
Ściany piwnicy (fot. 26-27) murowane z kamienia polnego i cegły ceramicznej, pokryte słabymi tynkami wapiennymi.

26. Barlinek, Rynek 9 – piwnica, korytarz
27. Barlinek, Rynek 9 – piwnica pod traktem przyrynkowym, sklepienie kolebkowe
