Karta ewidencyjna zabytków
architektury i budownictwa

KOŚCIÓŁ FILIALNY PW ŚW. JAKUBA

1868 rok

GOZD

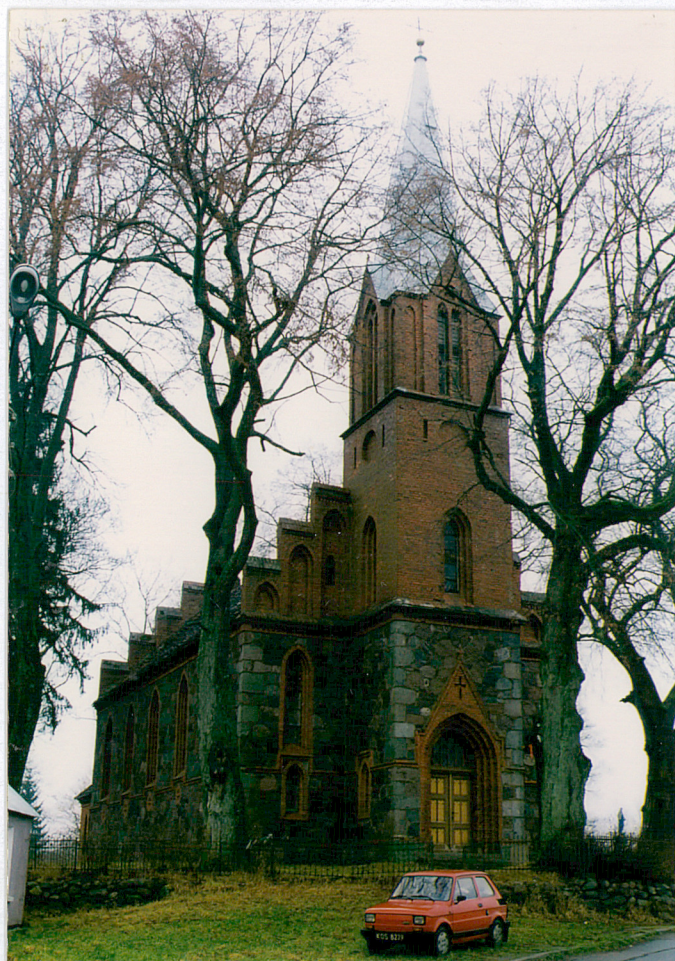
1

1. Widok ogólny od strony zachodnio - północnej
2. Elewacja wschodnia
3. Elewacja wschodnia - aneks północny (zakrystia)
4. Widok ogólny od strony zachodnio - południowej
5. Elewacja północna
6. Elewacja południowa
7. Otoczenie kościoła - pomnik z figurą MB Niepokalanie Poczętej
8. Korpus nawowy - okno
9. Prezbiterium - okno
10. Fasada - strona północna - artykulacja ścian
11. Fasada - portal główny
12. Główne drzwi zewnętrzne - widok od strony kruchty
13. Drzwi wewnętrzne z kruchty do nawy
14. Drzwi wewnętrzne z prezbiterium do zakrystii
15. Wnętrze - widok na prezbiterium
16. Wnętrze - widok na empore zachodnią
17. Prezbiterium - wnętrze - sklepienie
18. Prezbiterium - wnętrze - sklepienie - zwornik
19. Wnętrze - schody na empore
20. Wieżba dachowa
21. Wnętrze - zawilgocone ściany i strop (strona pn./wsch.)
22. Wnętrze - flekowanie belki wiązarowej

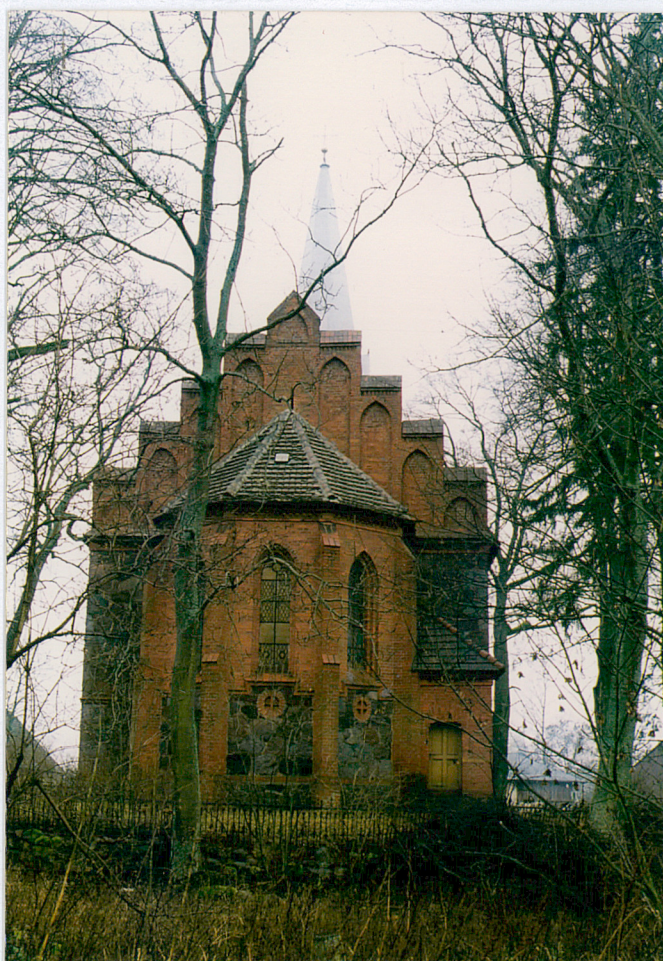
Elewacja wschodnia. 3 - niesymetryczna, 3 - osiowa. Na osi głównej 5 - boczne, II - kondygnacyjne prezbiterium, opięte na narożach 2 uskokowymi, II kondygnacyjnymi przyporami. Powierzchnia ścian prezbiterium zróżnicowana kolorystycznie: w poziomie I kondygnacji ściany kamienne skonstrastowane z ceglanyimi w poziomie kondygnacji II. Prezbiterium artykułowane na obu kondygnacjach jak elewacje południowa i północna korpusu nawowego, zwieńczone gzymsem koronującym jak w opisanych elewacjach. Ponad prezbiterium widoczny schodkowy szczyt o płaszczyźnie rozbitej ostrołukowymi blendami o zróżnicowanych wysokościach - jak w szczytach fasady. Szczyt zakończony trójkątnie zakończonym akroterionem. Na osi skrajnej, północnej widoczna elewacja wschodnia zakrystii, podzielona prostokątnym otworem drzwiowym, zakończona gzymsem ząbkowym, silnie wyładowanym przed lico jak gzyms w opisanych elewacjach. Na osi skrajnej południowej elewacja wschodnia korpusu nawowego podzielona gzymsem kordonowym, gładka.

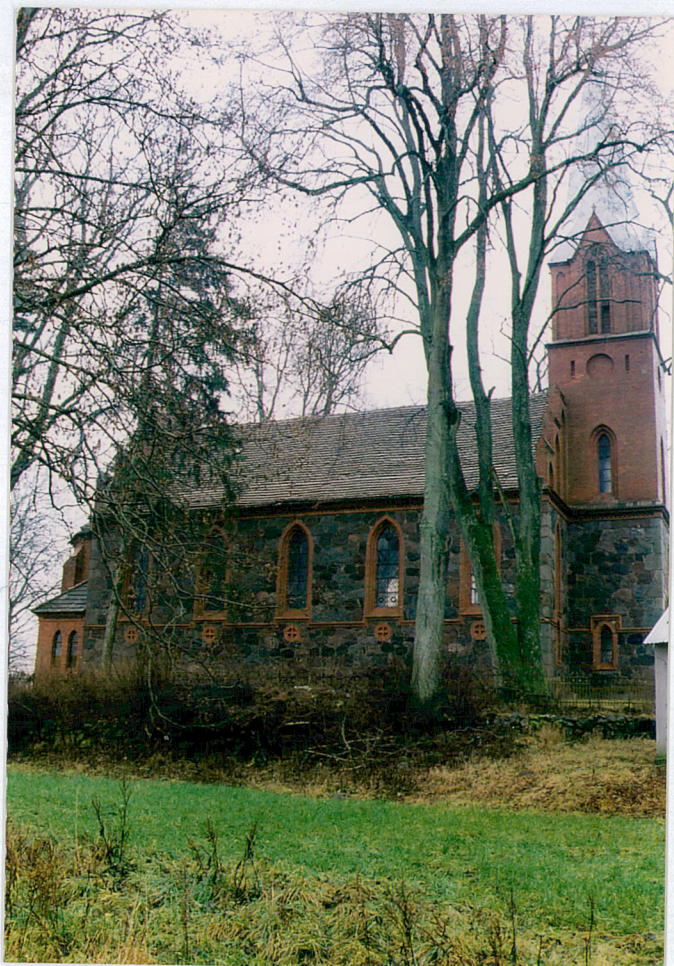
Elewacja południowa i północna rozczłonkowane identycznie, II kondygnacyjne, 5 - osiowe. W poziomie kondygnacji I - szej zdobione umieszczonymi bezpośrednio pod parapetami okien II kondygnacji ceglanyimi okrągłymi blendami, wypełnionymi motywem krzyża, stanowiącymi formę zacheuszków ?. W poziomie kondygnacji II - na osiach wysokie otwory okienne o formie jak w opisie elewacji. W elewacji północnej, od strony wschodniej widoczna elewacja zakrystii artykułowana dwoma wąskimi otworami okiennymi o wykroju jak w opisie głównym elewacji i zakończona ceglanyim ząbkowym gzymsem koronującym.

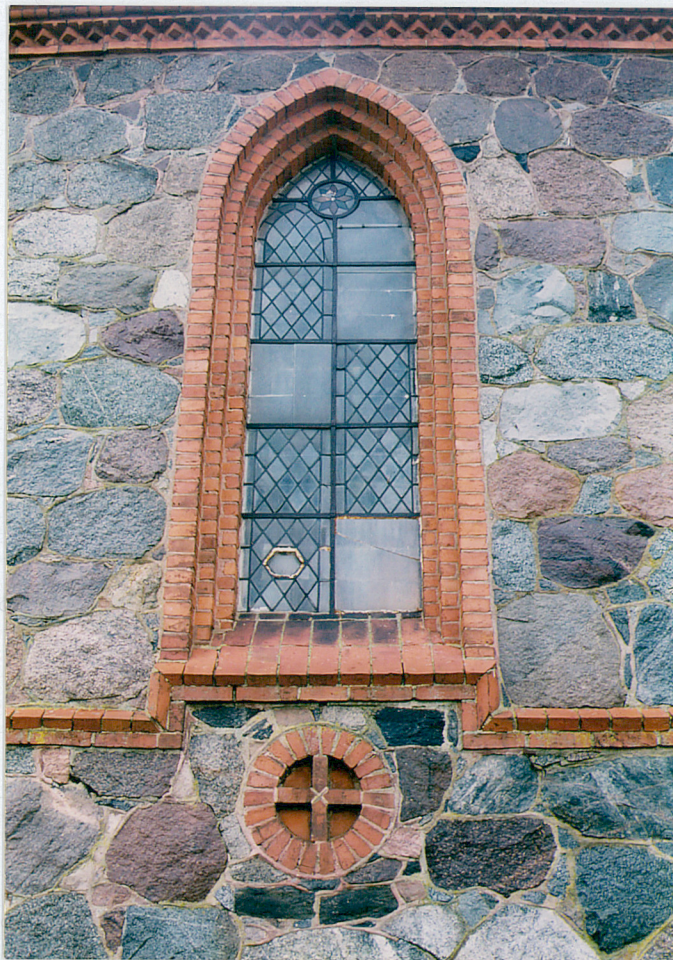
8

Stolarka okienna: w nawie, w elewacji południowej i północnej okna metalowe, pojedyncze, stałe, umieszczone w wysokich, ostrołukowo zamkniętych, uskokowych otworach. Okna 13 - kwaterowe o nierównej wielkości kwater, z metalowymi krzyżowymi szczeblinami, wypełnione szkłem o zróżnicowanej strukturze: białym oprawionym w romboidalne, ołowiane ramki i szkłem wtórnym, ornamentowym. Czytelna pierwotna kompozycja wypełnienia okien: szkłem witrażowym w romboidalnych ramach w układzie naśladującym podział na dwie wydłużone lancety i rozetę umieszczoną ponad nimi. W dolnych częściach okien zachowały się w prezbiterium i w nawie 6 - boczne ramy, w których przypuszczalnie umieszczone były witraże figuralne?. W elewacji zachodniej nawy oraz w I kondygnacji wieży (po stronie południowej i północnej) okna metalowe, pojedyncze, stałe, umieszczone w otworze o wykroju wąskiego, ostrołukowo zamkniętego prostokąta. W poziomie I kondygnacji tej elewacji okna 3 kwaterowe, w poziomie kondygnacji drugiej okna 5 - kwaterowe z ostrołukowym nadświetleniem, szklone szkłem zróżnicowanym (witrażowym w ołowianych ramach, wtórnym białym i ornamentowym. W prezbiterium okna o wykroju i konstrukcji jak okna nawy, węższe. W zakrystii okna drewniane, pojedyncze, krosnowe, osadzone w wąskich, ostrołukowo zakończonych otworach. Okna dwukwaterowe z ostrołukowym, uchylnym nadświetleniem, szklone szkłem białym, osadzonym w drewnianych ramach o zróżnicowanych formach: rombu, 5 - kąta. Okna wyposażone w zakrętki jednoskrzydłkowe i uchwyty w formie galek. W III - kondygnacji wieży - okna maswerkowe o dwóch wydłużonych, ostrołukowych lancetach, wypełnionych drewnianymi żaluzjami, w nadświetleniu okrągła blenda.

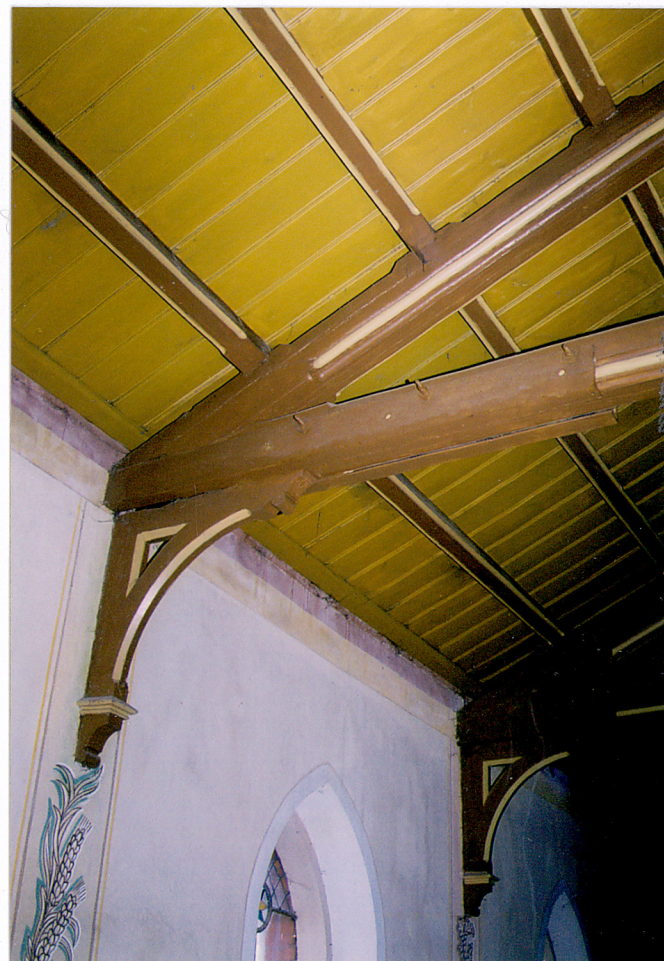
22

dolną widoczna od strony nawy. Więźba złożona z wieszaka z zastrzałami, podtrzymującego kalenicę, podwieszonego do belki wiązarowej, podpartego dwoma zastrzałami. W połowie swojej wysokości wieszak usztywniony jest kleszczami, łączącymi go z krokwiami. Stopy zastrzałów i belka wiązarowa oparte na słupkach przysięciennych z lukowymi zastrzałami, posadowionych na wspornikach. Wiązary wzmocnione wtórnie metalowymi obejmami i klamrami.
