1. Obiekt

KOŚCIÓŁ PW. WSPOMOŻENIA WIERNYCH

G A R N O W O

12. Autorzy, historia obiektu, określenia stylu.

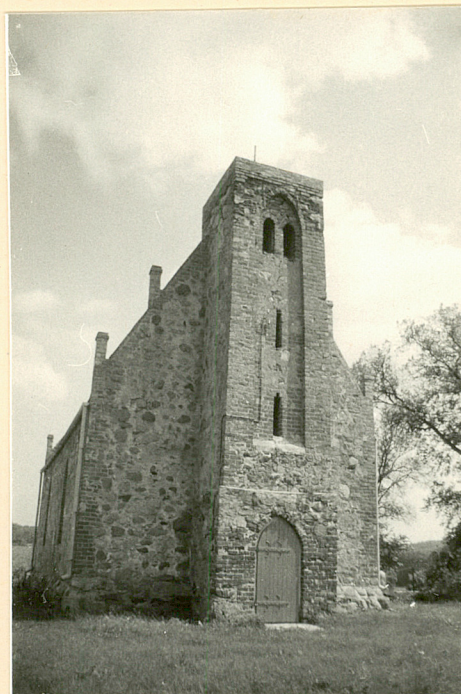
2

1. Elewacja S
2. " W
3. " N
4. " E
5. Okno w elewacji N
6. Drzwi w elewacji W
7. Portal w elewacji S
8. Zamurowany portal w elewacji N
9. Fragm. wnętrza w kierunku ołtarza
10. " " " " chóru
11. ~~Fragment wnętrza w kierunku ołtarza~~
14. Przyziemie kruchty podwieżowej

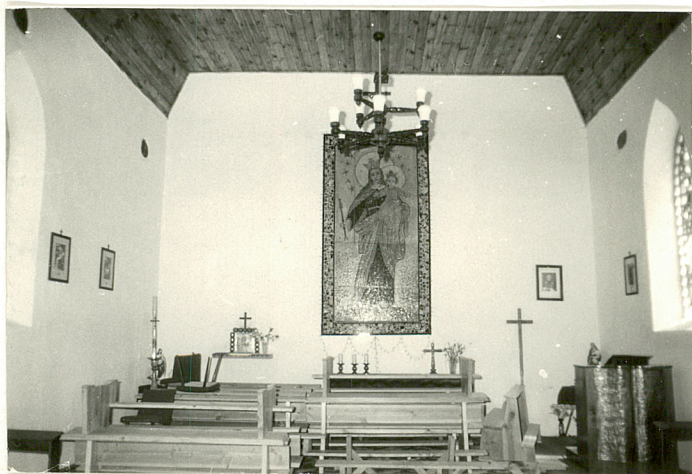
9

Wnętrze: nawa jednoprzestrzenna, bez wydzielonego prezbiterium; od E - nowy, murowany chór muzyczny, wsparty na metalowych słupach; balustrada chóru -drewniana, nowa. Nad nawą - nowy, drewniany strop. W wieży - wąskie, ostrołucznie zwieńczone przejście do nawy.
