1. Obiekt

ZESPÓŁ FOLWARCZNY

XIX/XXw.

LUBKOWICE

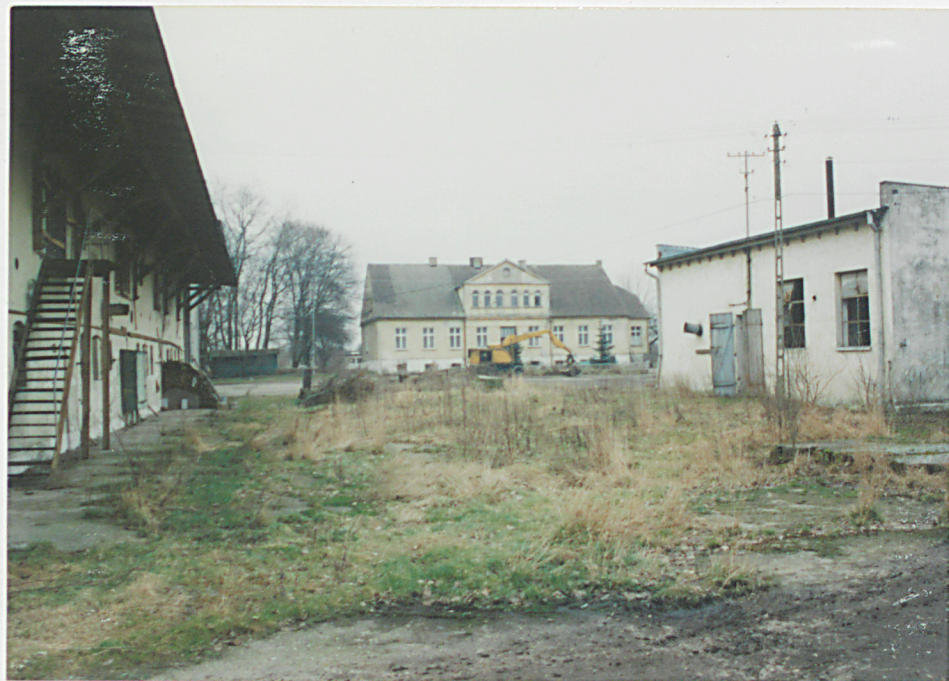
4

1. Widok na zespół od strony płu.
2. Aleja dojazdowa do zespołu z płu.
3. Droga dojazdowa do zespołu od strony zach.
4. Wnętrze podwórza od strony zach.
5. Południowa pierzeja podwórza.
6. Dwór (1) - elewacja frontowa zach.
7. Dwór (1) - elewacja tylna wsch.
8. Obora (2) - widok z płu. zachodu na elewację frontową.
9. Obora (2) i budynek mieszk. (2a) - widok z płu. wschodu.
10. Obora (2) - widok z płu. zachodu na elewację tylną.

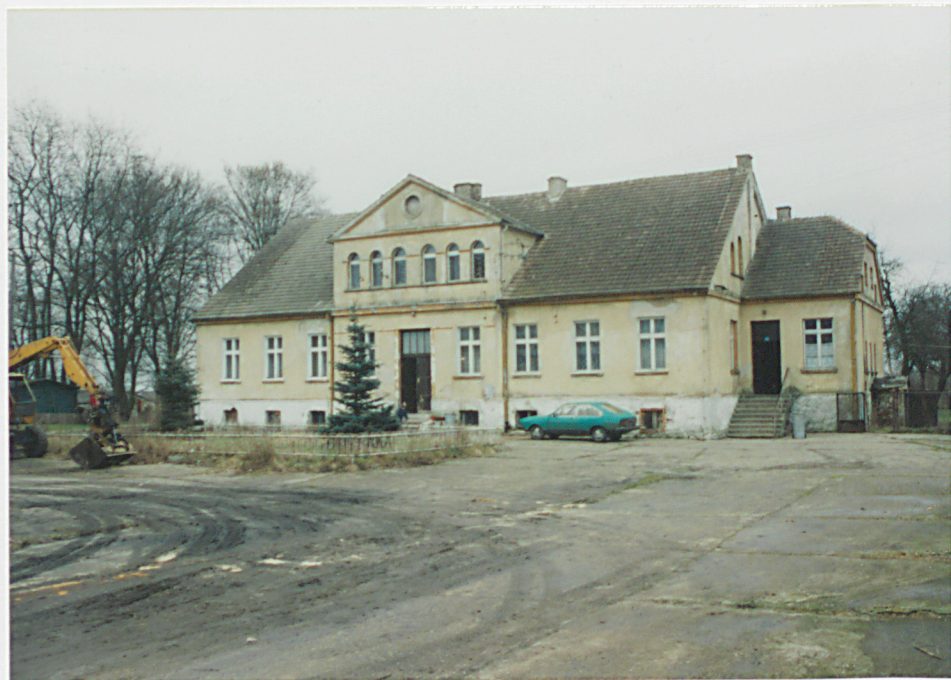
6

**Dwór ( 1 )** - pierwotnie i jeszcze w latach 40-tych XX w. tworzył niewielki kompleks dworsko-parkowy. Obecnie prawie pozbawiony jest otuliny roślinnej, od wnętrza podwórza, którego stanowi integralną część oddziela go niewielki klomb wygrodzony niskim metalowym płotem, natomiast w części wschodniej przylega do niego niewielki sad. Jest to dość zwarta budowla o ścianach murowanych z cegły wzniesionych na kamiennej podmurówce. Elewacją frontową obiekt zwrócony jest w kierunku zachodnim. Budynek dwutraktowy, jednokondygnacyjny z mieszkalną facjatą w części środkowej nakryty jest dwuspadowym dachem ułożonym z dachówki ( w elewacji wsch. okno w wykuszu ). Elewacje wzdłużne artykułowane płytkami ryzalitami na osi ( w elewacji wsch. ryzalit zredukowany ); ryzality zwieńczone ponad okapem wystawkami w elewacji frontowej wystawka prostokątna zwieńczona trójkątnym szczytem, w elewacji dawnej ogrodowej trapezoidalna ( zapewne przebudowana ). Do elewacji południowej dostawiona jednokondygnacyjna dobudówka z użytkowym poddaszem nakryta dachem naczółkowym.

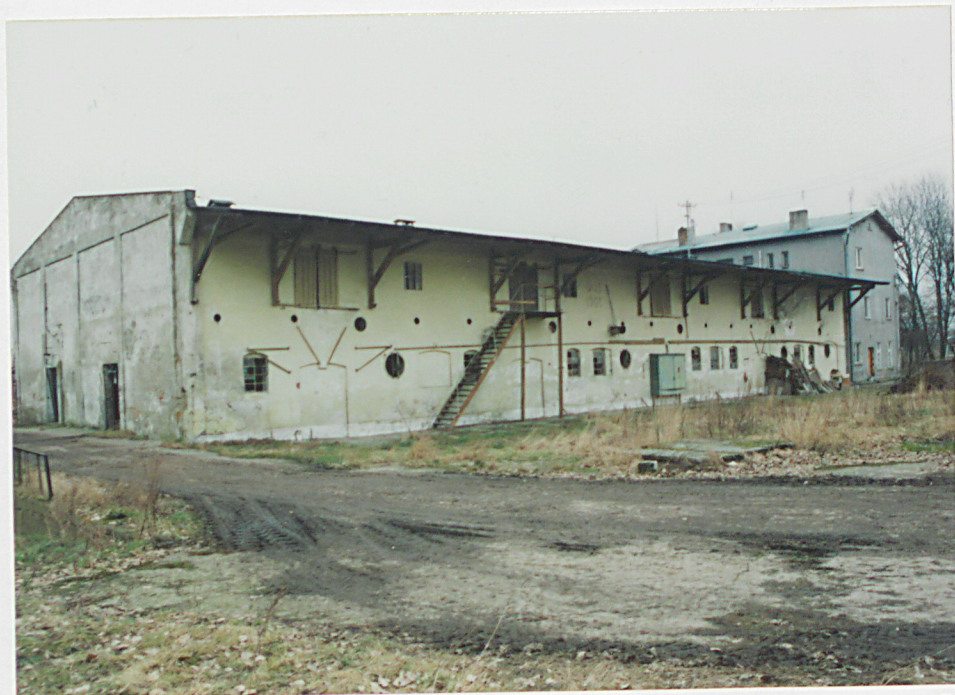
8

dwuspadowym dachem z papy. W latach 50-tych XXw. wewnątrz obory przebudowano i urządzono w nim chlewnię. Od wsch. do obory przylega dwukondygnacyjny **budynek mieszkalny (2a)**, który pierwotnie stanowił integralną część obory (tej samej wysokości) mieszczącą mieszalnię paszy z sieczkarnią; w l.60. zaadaptowano tę część na mieszkania, natomiast w latach 1988-1990 budynek podwyższono. Na zach. krańcu północnej pierzei, poza zasadniczą granicą podwórza, w obrębie kolonii mieszkaniowej robotników folwarcznych posadowiona jest **stodoła (3)** należąca do zespołu podwórza, wzniesiona zapewne w latach 30-tych XXw. w konstrukcji szkieletowej oszalowana deskami ułożonymi poziomo i nakryta dachem dwuspadowym z dachówki. W południowej linii podwórza z przedwojennych obiektów zachował się jedynie budynek stajni z remizą (6), który obecnie uzupełniają garaże (5) i budynek chlewni (7). Do lat 70-tych XXw. ta pierzeja podwórza przedłużona była w kierunku zachodnim, gdzie po zach. stronie alei wjazdowej posadowiona była **stodoła (4)**, która uległa spaleni, zaś na jej miejscu wzniesiono blok mieszkalny. Budynek mieszczący **garaże (5)** usytuowany w pobliżu bramy wjazdowej na podwórze posadowiono na miejscu dawnej kuźni i garaży, które uległy zniszczeniu w wyniku działań wojennych; wielofunkcyjny **budynek stajni (6)** usytuowany na wsch. od garaży (5) mieścił również w przylegającej do elewacji pld. dobudówce owczarnię, natomiast w części wschodniej remizę z wieżą zwieńczoną szpicą z kurem. Obiekty (5) i (6) zwrócone są elewacjami wzdłużnymi do wnętrza podwórza. W sąsiedztwie **stajni (6)** nieco cofnięty w kierunku pld. usytuowany jest powojenny budynek **chlewni (7)** posadowiony na osi płn. - pld.. Przestrzeń pośrodku podwórza zajmuje wzniesiony w latach 70-tych budynek magazynowy. Dopełnieniem przedwojennego podwórza jest kompleks ulokowany na płn. od **obory (2)** i płn. wschód od **dworu (1)** w miejscu dawnego parku. Tworzą go chlewnie i stodoła wzniesione w latach 70-tych XXw. Teren podwórza lekko opada w kierunku płn., podłoże częściowo utwardzone jest płytami cementowymi. Do podwórza prowadzi brama wjazdowa umieszczona w zachodniej jego pierzei, obecnie metalowa. Podwórze wyгородzone jest płotem cementowym i z siatki.

20. Najpilniejsze postulaty konserwatorskie  <ul style="list-style-type: none"> <li>- należy zagospodarować i wyremontować nieużytkowane obiekty głównie oborę (2) i stajnię (6);</li> <li>- remontu wymaga pomieszczenie w dworze;</li> <li>- należy zagospodarować opuszczony dom w kolonii miesz a ponadto utrzymać oryginalną fakturę elewacji domów w kolonii mieszkaniowej.</li> </ul>

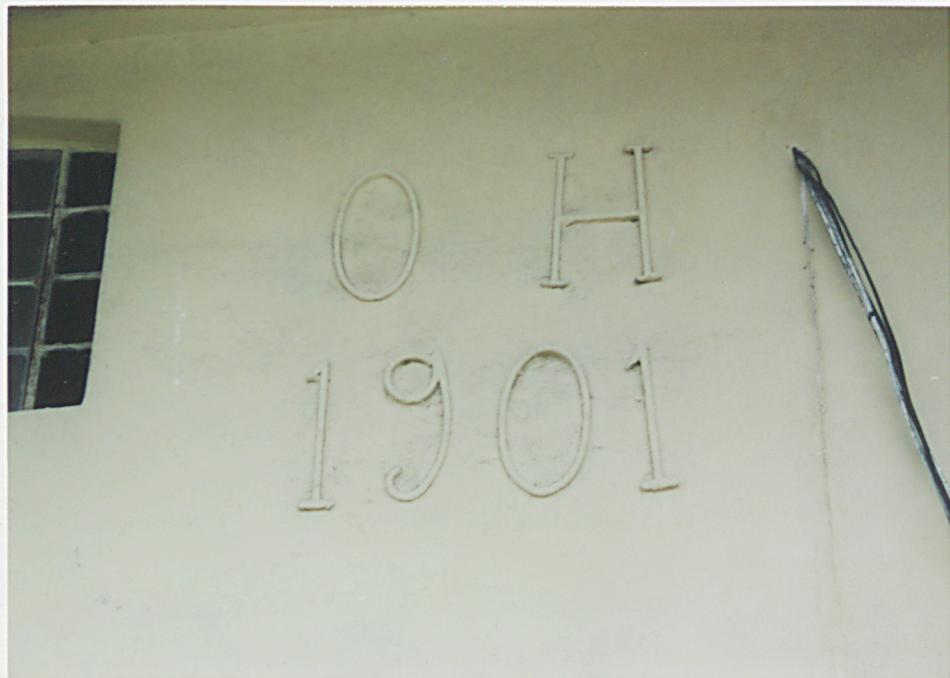
11

11. Datownik na elewacji frontowej obory (2).
12. Stajnia (6) - elewacja północna.
13. Stajnia (6) - elewacja południowa.
14. Stajnia (6) - elewacja wsch. z wieżą remizy.
15. Chlewnia (7) - widok z pñ. wschodu.
16. Stodoła (3) - elewacja pñd. wschodnia.
17. Kolonia mieszk. rob. folw. - dom mieszk. (8) nr 6,7 - widok z pñd. zachodu.
18. Kolonia mieszk. rob. folw. - dom mieszk. (9) nr 8,9 - widok z pñd. zachodu.
19. Kolonia mieszk. rob. folw. - dom mieszk. (10) nr 10,11 - widok z pñd. wschodu.
20. Chlewiki (11) - widok od strony pñd. zachodniej.

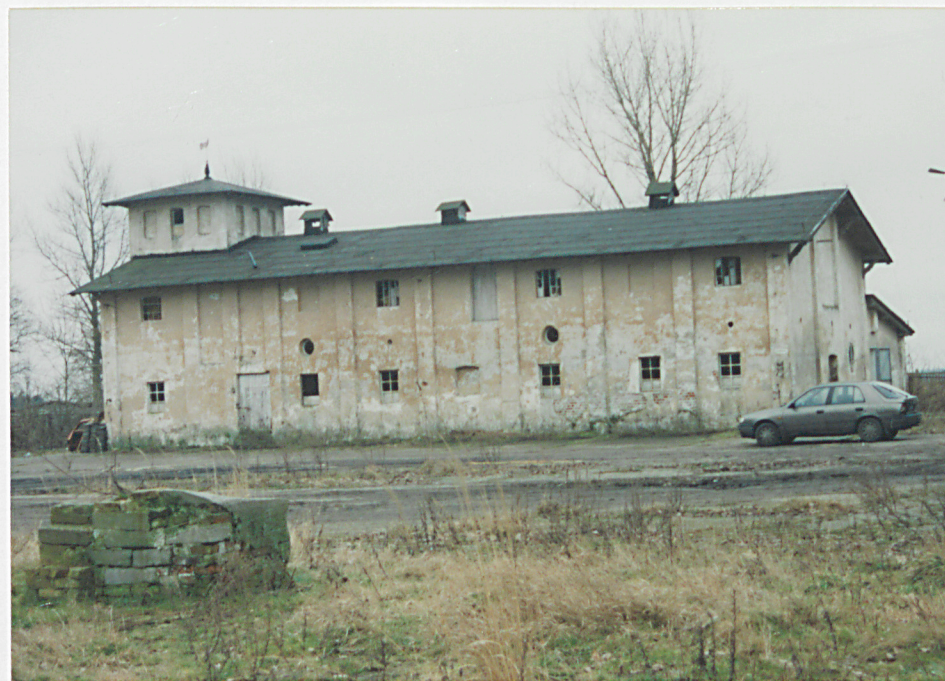
12

18. Prace budowlane i konserwatorskie, ich przebieg i dokumentacja  <ul style="list-style-type: none"> <li>- adaptacja stajni i obory na chlewnie;</li> <li>- przebudowa mieszalni pasz w oborze na mieszkania;</li> <li>- budowa chlewni w pld. wchodniej części podwórza;</li> <li>- budowa nowych garaży w miejscu przedwojennych;</li> <li>- rozbudowa podwórza w kierunku pln.-wsch. - nowe chlewnie;</li> <li>- częściowa wymiana i uzupełnienie ogrodzenia podwórza.</li> </ul>		19. Stan zachowania (fundamenty, ściany zewnętrzne, ściany wewnętrzne, sklepienia, stropy, konstrukcje dachowe, pokrycie dachu, wyposażenie i instalacje)  <ul style="list-style-type: none"> <li>- większość obiektów opuszczona, zaniedbana;</li> <li>- zniszczone po pożarze wnętrze facjaty w dworze;</li> <li>- w dobrym stanie technicznym budynek mieszkalny przebudowany z mieszalni pasz w oborze;</li> <li>- domy w kolonii mieszkaniowej w większości utrzymane w dość dobrym stanie technicznym, na bieżąco remontowane, jeden opuszczony i zniszczony ( nr 6 ).</li> </ul>

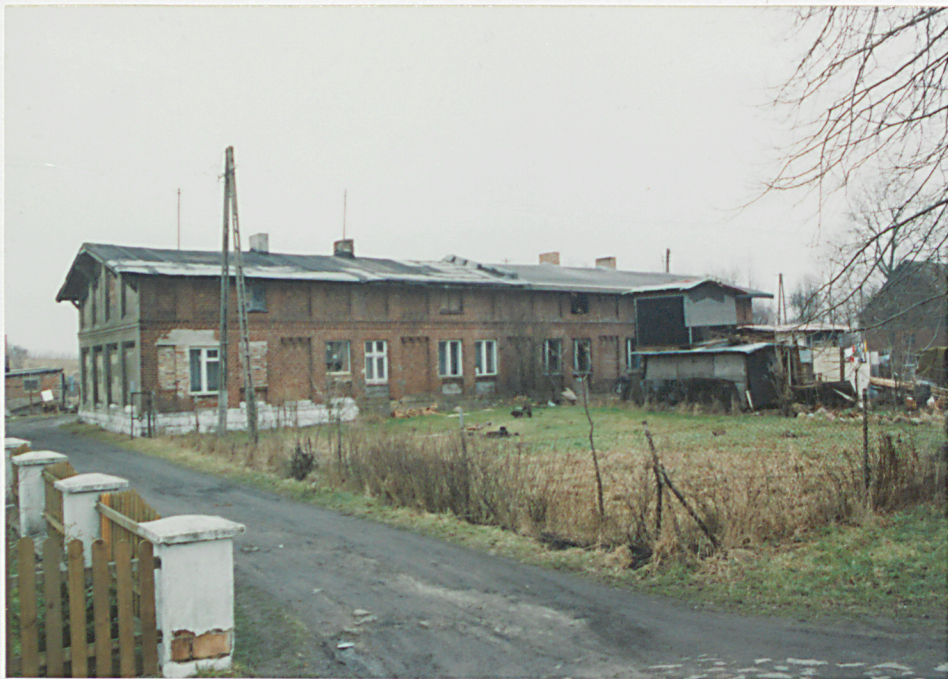
17

cegły posadowione na podmurówkach kamiennych, nakryte są dwuspadowymi dachami z papy. **Budynek ( 8 )** posadowiony na wsch. krańcu kolonii mieszkaniowej tworzą dwa dwurodzinne domy nr 6 i nr 7; stojący pośrodku **budynek ( 9 )** również zajmują dwa dwurodzinne domy nr 8 i nr 9. Ten obiekt należy do najbardziej przebudowanych budynków w zespole a szczególnie jego segment wsch., w którym m.in. podwyższono poddasze i zmieniono formę dachu. **Budynek ( 10 )** zamykający zespół od zach. tworzą dwa trójrodzinne domy nr 10 i nr 11. W większości domy mieszkalne robotników folwarcznych są w znacznym stopniu przebudowane ( stolarka okienna i drzwiowa, układ wnętrza ) chociaż zachowały elementy zdobnicze na elewacjach wzdłużnych m.in. w postaci gzymsów międzykondygnacyjnych i ozdobnie rozwiązanych elewacji szczytowych. Przy domach mieszkalnych posadowione są na płu. od nich dwa wydłużone budynki z pomieszczeniami inwentarsko-gospodarczymi **chlewiki ( 11 )**. Budynki mieszkalne w kolonii poprzedzone są ogródkami kwiatowymi wygradzonymi płotami z siatki i sztachetowymi.
