PAR,
KOŚCIÓŁ PW .ŚW. ANTONIEGO Z PADWY

k.XIII, pocz.XVIII w.

G R Z Y B N O

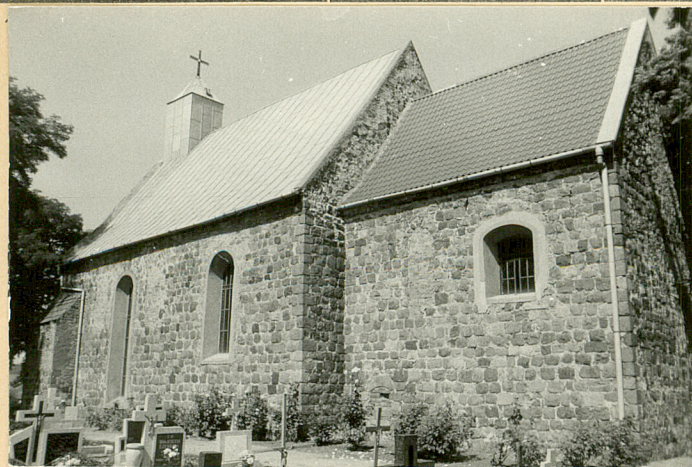
Materiał i technika: Kościół główny wzniesiony z ciosów kamiennych; wtórne okna - w obramieniach tynkowanych; elewacja W - tynkowana; na ścianach widoczne ślady przemurowań; niewielka wieżyczka, obłożona blachą; wnętrza tynkowane. W korpusie głównym - stropy belkowe; część belek - polichromowana. Dachy korpusu głównego i prezbiterium - kryte blachą (korpus główny - niewielkimi płytami blaszanymi, prezbiterium - płytami w formie dachówek); przypory nakryte karpiówką. W korpusie głównym - posadzka ceglana, w prezbiterium - posadzka z wielobocznych płytek kamiennych. Chór muzyczny - drewniany, wsparty na czterech drewnianych słupach; balustrada - drewniana, płycinowa. Wejście na chór po drewnianych schodach drabiniastych. Otwory okienne - wtórne (powiększone), zwieńczone łukiem pełnym i łukiem koszowym; nieznacznie rozglifione, w prostych, tynkowanych obramieniach. Na wszystkich elewacjach - czytelne pierwotne, zamurowane otwory okienne i drzwiowe. Obecne wejście do kościoła - od W; portal o wykroju zamkniętym ostrołucznie o niskiej strzałce. Drzwi dwuskrzydłowe, deskowe.

Bryła: zwarta, prosta. Nawa nieco wyższa od prezbiterium, nakryta dachem dwuspadowym; od W - dwie masywne przypory, sięgające prawie do wysokości ścian obwodowych; od W - niewielka, czworoboczna wieżyczka, nakryta dachem namiotowym. Prezbiterium nakryte odrębnym dachem dwuspadowym.

Elewacje: W: - znacznie przekształcona, z wejściem pośrodku; flankowana masywnymi przyporami; nad wejściem - symetrycznie umieszczone dwa duże okna, nad którymi - czworokątne pole ceglane, podkreślone prostymi gzymsami

14. Kubatura 1900 m3	15. Powierzchnia użytkowa 240 m2	16. Przeznaczenie pierwotne Kościół	17. Użytkowanie obecne Kościół
18. Prace budowlane i konserwatorskie, ich przebieg i dokumentacja W l. 1970-tych - remont kapitalny; na początku l. 1990-tych - wymiana pokrycia dachu.		19. Stan zachowania (fundamenty, ściany zewnętrzne, ściany wewnętrzne, sklepienia, stropy, konstrukcje dachowe, pokrycie dachu, wyposażenie i instalacje) Kościół w dobrym stanie technicznym	
20. Najpilniejsze postulaty konserwatorskie Wszelkie prace remontowe należy prowadzić w uzgodnieniu z WKZ w Szczecinie. Konieczne osuszenie przyziemia kościoła.

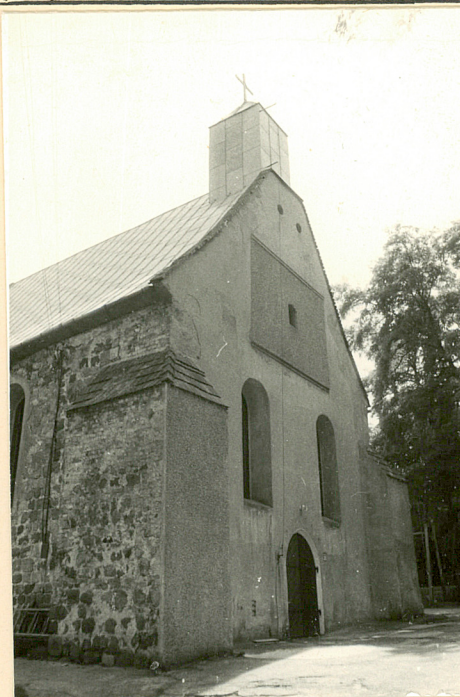
2

1. Elewacja S
2. " W
3. " E
4. " N - część środkowa
5. Okno w elewacji S
6. " " " "
7. Główne wejście do kościoła w elewacji W
8. Zamurowane okno w elewacji S
9. " " " " "
10. Wnętrze: widok w kierunku prezbiterium
11. " " " " chóru
12. Fragm. stropu belkowego w nawie
13. Fragm. posadzki w prezbiterium
14. Fragm. cmentarza przykościelnego
15. Fragm. muru dookołnego z bramą

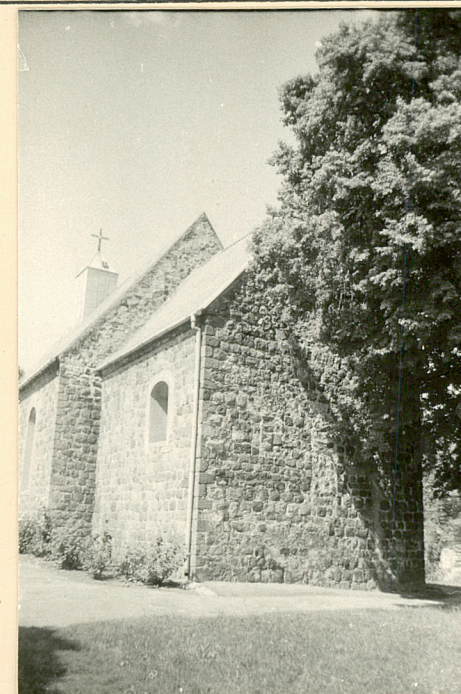
3

odcinkowymi (zegar?); całość wieńczy niewielka, prosta wieżyczka. Elewacja E: obecnie ślepa, z czytelnymi śladami po zamurowanych otworach okiennych. Elewacje boczne (N i S): - opracowane analogicznie; korpus i prezbiterium - dwuosiowe, rozcłonkowane wtórnymi otworami okiennymi. Na wszystkich elewacjach - czytelne ślady przemurowań.

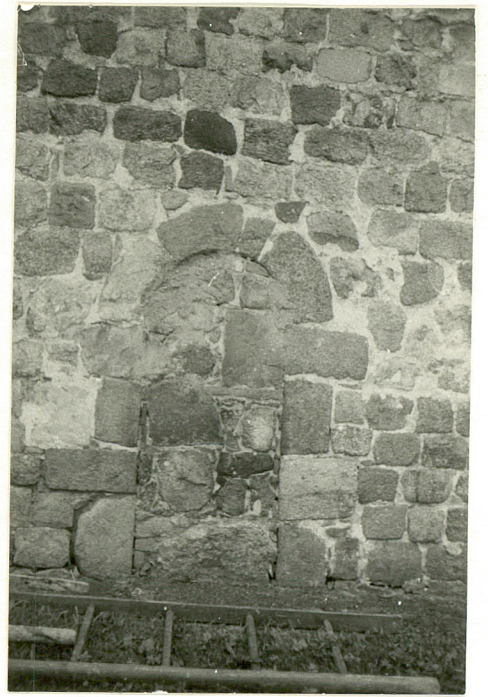
8

Kościół wzniesiony w końcu XIII w. (nawa i prezbiterium). Przebudowany w pocz. XVIII w.; poszerzono wówczas otwory okienne, zamurowano pierwotne portale, wzniesiono przypory i wieżę o konstrukcji ryglowej. W r. 1837 wieżę zwieńczono iglicą.

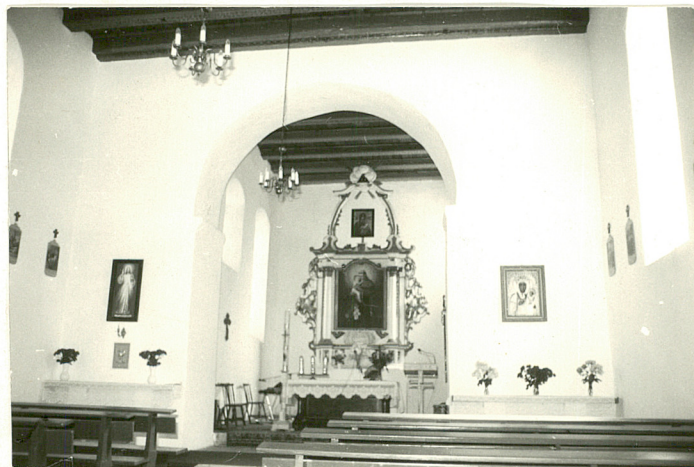
10

Wnętrza: nawa jednoprzestrzenna; prezbiterium - nieco węższe od nawy; tęczą w formie łuku pełnego; w nawie i w prezbiterium - polichromowane stropy belkowe (polichromia zachowana częściowo). Chór muzyczny - drewniany, wsparty na czterech słupach.
