1. Obiekt

Budynek inwentarski /obórka z galeryjką/ nr 10

1857

DZIADOWO

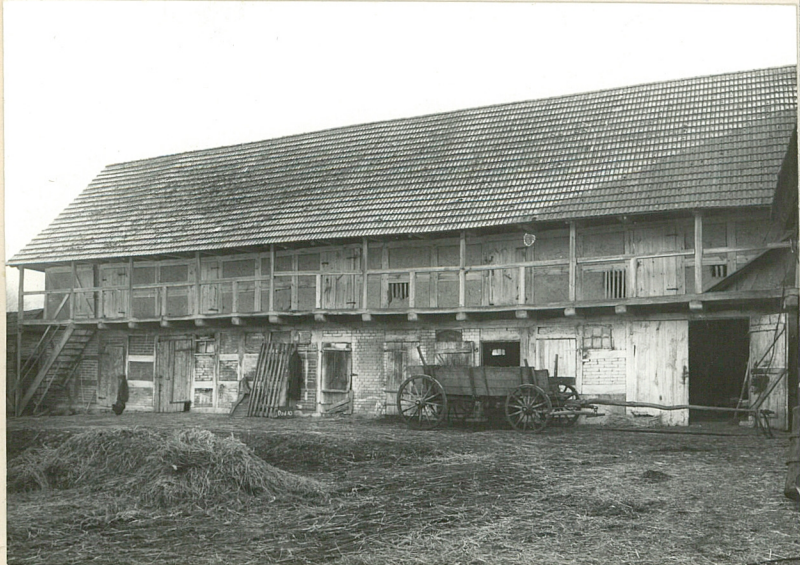
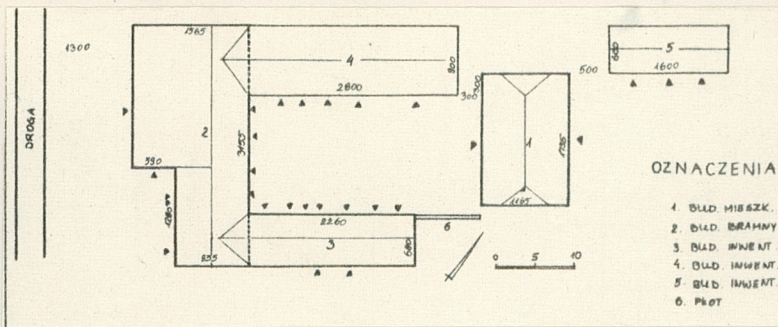
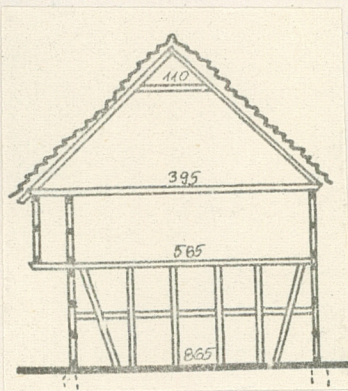
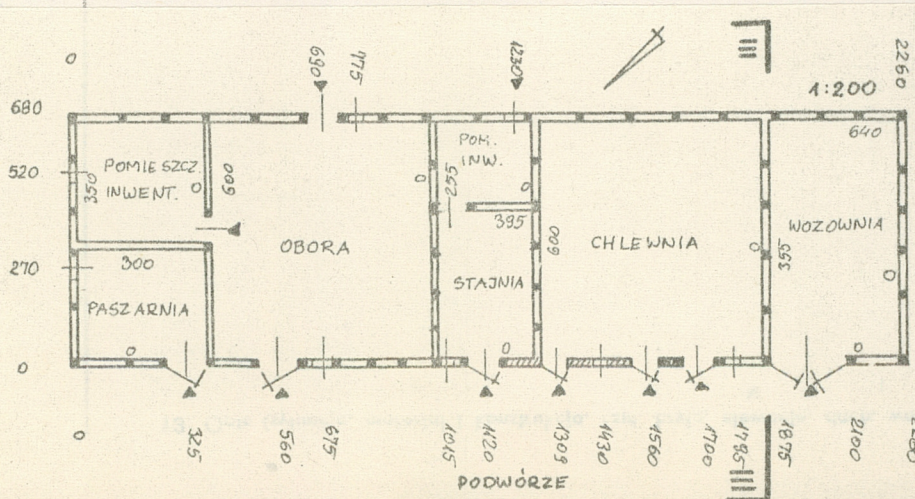
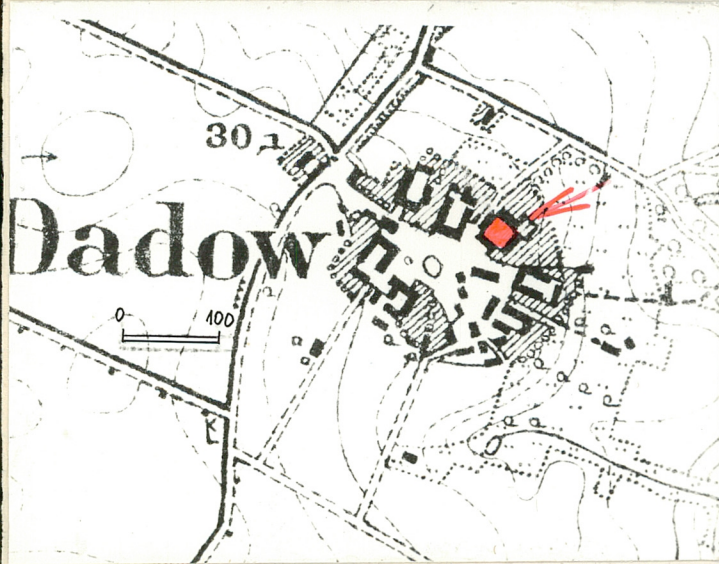
Zinwentaryzowany obiekt to budynek o charakterze dwukondygnacyjnym, zbudowany na planie wydłużonego prostokąta, niepodpiwniczony, przykryty wysokim dwuspadowym dachem o nachyleniu połaci ok. 45°. Ściany obu kondygnacji mają konstrukcję szkieletową, z tym że ściany przyziemia wypełnione są w większości cegłą wypalaną, a ściany poddasza strychułami. Pierwotnie zapewne wszystkie ściany wypełnione były strychułami. Ściany przyziemia posadowione są na płytkich ławach fundamentowych wykonanych z kamienia. Nad pomieszczeniami przyziemia są stropy szachulcowe /drewniano-gliniane/. Wieźba dachowa krokwiowo-jętkowa bez podpór stolcowych. Dach pokryty jest dachówką zakładkową. Sciana długa od podwórza jest cofnięta w stosunku do krawędzi dachu, który tworzy nad nią stosunkowo szeroki okap. Tyle samo co dach wystają belki stropowe, na których wspiera się konstrukcja galeryjki ułatwiającej dostęp do poddasza.

Budynek znajduje się w stosunkowo dobrym stanie.
