140  
ZESPÓŁ FOLWARCZNY

XIX w.

KRZYMÓW

## Krzymów - Zespół folwarczny opis zdjęć

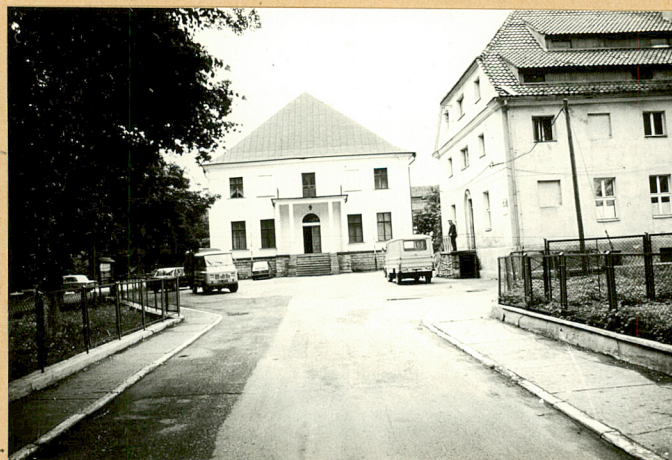
1. Wjazd na teren dziedzińca folwarcznego.  
od strony pn.
2. Brama wjazdowa na dziedziniec folwarczny od strony zach.
3. Brama wjazdowa na dziedziniec folwarczny od strony zach.

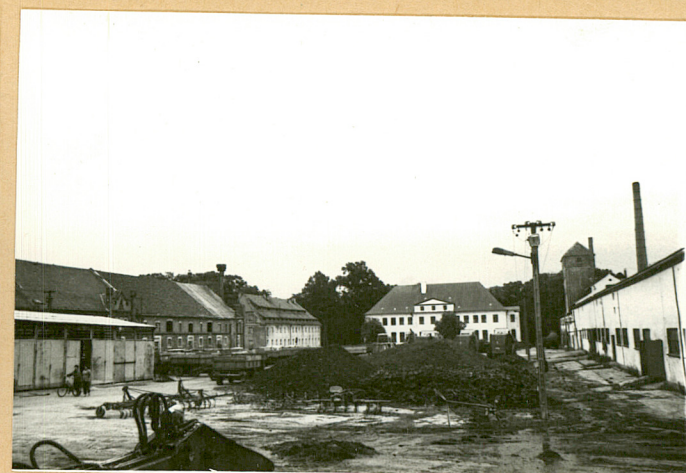
4. Dziedziniec folwarczny-widok ogólny od zach.
5. Dziedziniec folwarczny-widok ogólny od wsch.
6. Zabudowa pn boku dziedzińca folwarcznego.
7. Fragment zabudowy pn.boku dziedzińca folwarcznego.

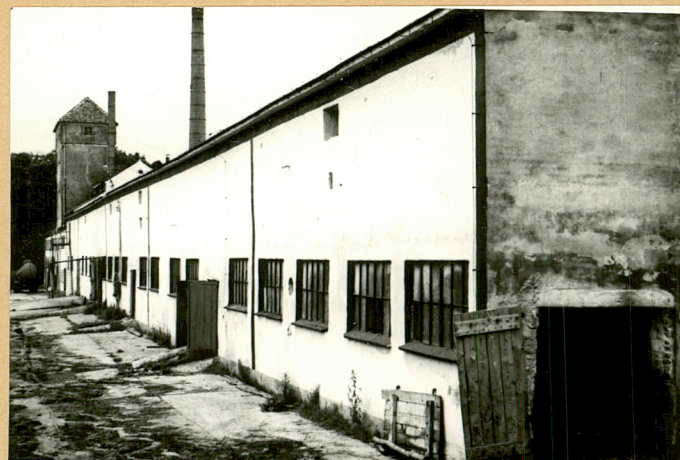
8. Zabudowa pd.boku dziedzińca folwarcznego.
9. Zabudowa pd.boku dziedzińca folwarcznego.
10. Pałac /1/-elewacja wsch.
11. Sezonówka/2/-elewacja pd.
12. Sezonówka/2/-elewacja pn.

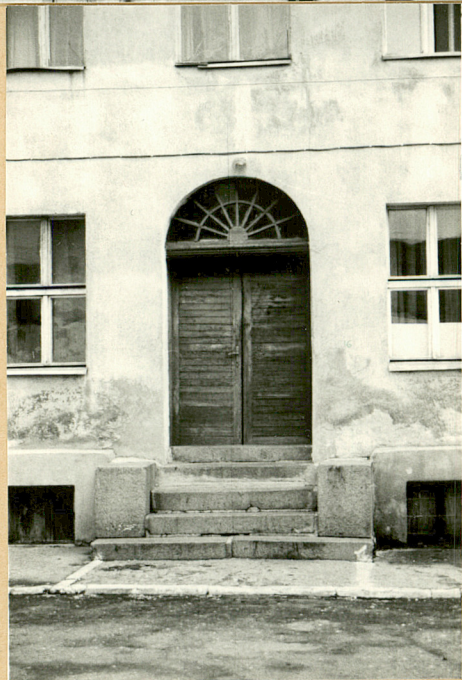
17. Fragment szczytu zach.-sezonówka/2/.
18. Sezonówka/2/-drzwi.
19. Furtka w murze oporowym pomiędzy sezonówką/2/ i stajnią/3/.
20. Magazyn gorzelniany-elewacja pn.

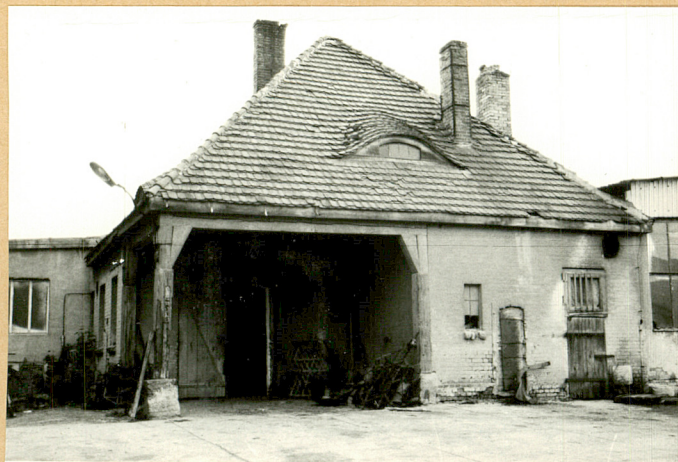
Kuźnię /6/ posadowiono w północno-zachodniej części folwarku jako obiekt zabudowujący północny bok głównego dziedzińca folwarcznego. Obiekt ten posadowiono pomiędzy jałownikiem /7/, a magazynem zbożowym /5/. Do elewacji zachodniej budynku przylega budynek stolarni /19/, a od strony elewacji północnej posadowiono kompleks współczesnych warsztatów /20/.

1. Elewacja wsch.
2. Wiata w narożniku pd-wsch.
3. Elewacja pd.
4. Okno powiekowe w połaci dachu.
5. Wnętrze.
6. Wiata w narożniku pd-wsch
7. Wnętrze.

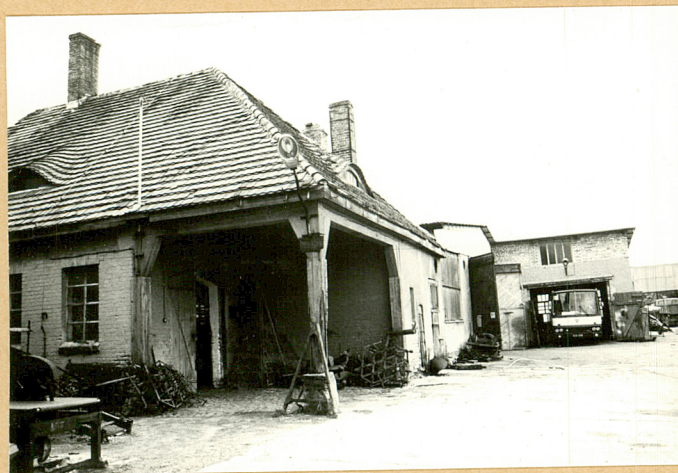
2.

Bryła - budynek dwukondygnacyjny z użytkowym poddaszem niepodpiwniczony jednopomieszczeniowy, jednotraktowy, asymetryczny w elewacjach. W narożniku południowo-wschodnim w obrysie rzutu budynku drewniana wiata.

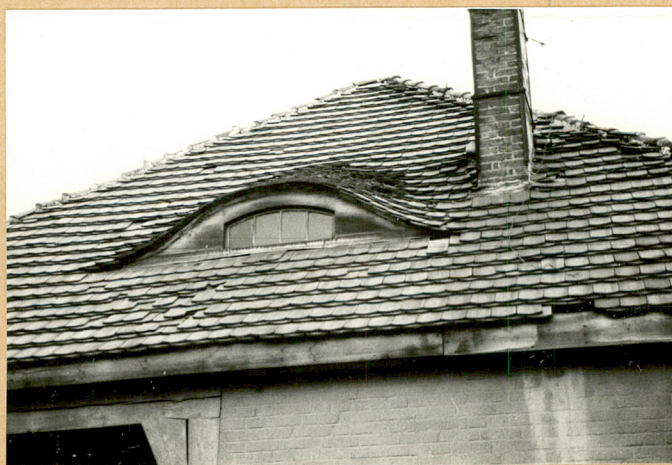
4.

Elewacje - budynek nieotynkowany bez gzymsów z oknami powiekowymi we wszystkich połaciach dachu .

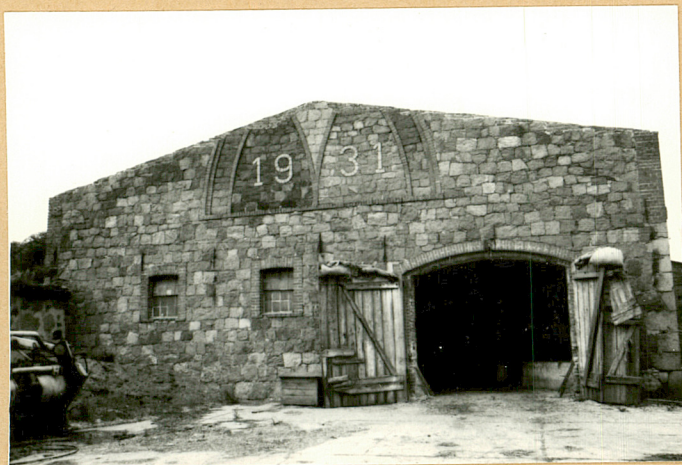
Budynek posadowiono w północno-zachodniej części folwarku i obiekt ten zabudowuje zachodni kraniec dziedzica folwarcznego będąc posadowiony do niego prostopadle swą osią wzdłużną. Jałownik wzniesiony został prawdopodobnie w roku 1931 jak głosi data na południowym szczycie budynku. Jest to obiekt wolnostojący. Obecnie po pożarze przebudowany, a remont obejmuje część murów oraz pokrycie budynku.

1. Szczyt pd.
2. Szczyt pd. i elewacja wsch.
3. Dobudówka w elewacji wsch.
4. Elewacja wsch. - fragment.
5. Elewacja zach.
6. Wnętrza.
