1. Obiekt 140/2 DZICWA
 BUDYNEK MIESZKAŁNY/2/ W ZESPOLE FOLWARCZNYM

3. Miejscowość
 KRZYMÓW

Krzymów Budynek mieszkalny/2/ opis zdjęć

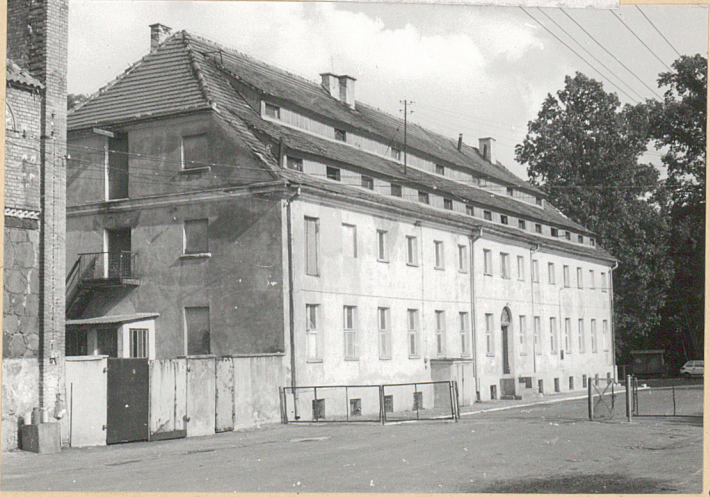
Budynek mieszkalny/2/ posadowiony został na północnym boku zabudowy głównego dziedzińca folwarcznego w ciągu architektonicznym zabudowującym dziedziniec folwarczy z tej strony jako obiekt wolnostojący.

Materiał - budynek wzniesiono z cegły ceramicznej układanej w wążku krzyżowym na zaprawie wapiennej i posadowiono na cokole z kamienia polnego łamanego. Obiekt nakryto dachem typu naczółkowego o dużym nachyleniu połaci które pokryto dachówką falistą. więźba dachu krokwiowo-płatwiowa. Otwory okienne w obiekcie prostokątne i kwadratowe, a otwory drzwiowe prostokątne. Okna skrzyniowe-drewniane, dwu- i czteropodziałowe. Drzwi ramowo-płycinowe opierzone poziomymi listwami, jednoskrzydłowe i dwuskrzydłowe z nadświetlami.

Rzut - budynek wzniesiono na planie prostokąta z ryzalitowymi dobudówkami wejść od strony elewacji północnej i zachodniej.

Bryła - budynek pięciokondygnacyjny, podpiwniczony, wielopomieszczeniowy, wielotraktowy, symetryczny w elewacjach.

Elewacje - obiekt otynkowany z gzymsami koronującymi i podziałowymi w szczytach. Wejście w elewacji północnej budynku zabudowane metalowo-szklaną altaną. W połaci dachu dwa poziomy świetliki powodujących uniesienie połaci dachowych, a umiejscowionych w obrębie poddasza pełniących funkcje magazynowe.

Budynek zachowany w dobrym stanie technicznym.

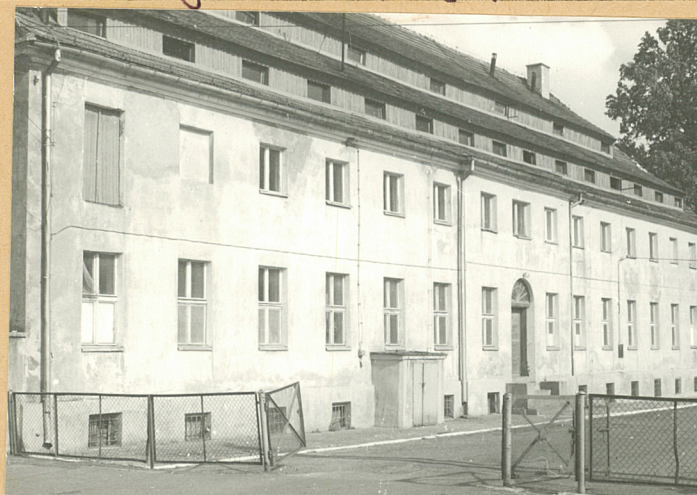
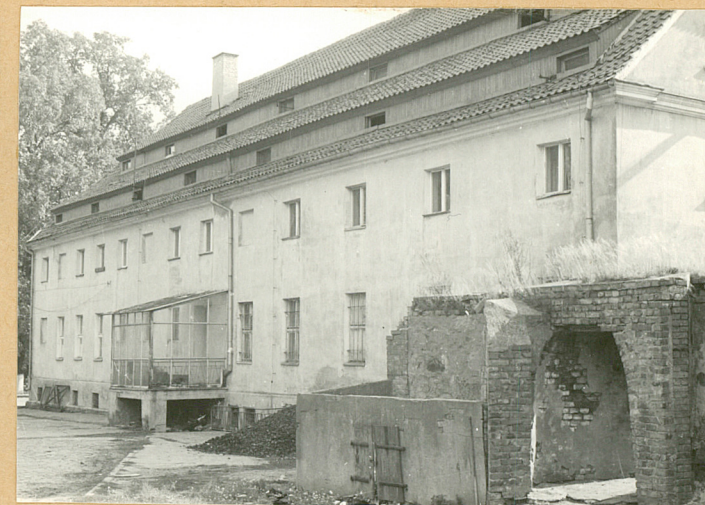
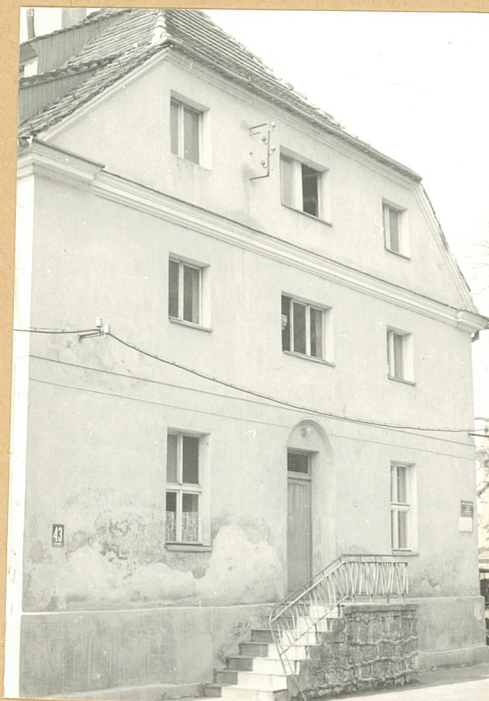
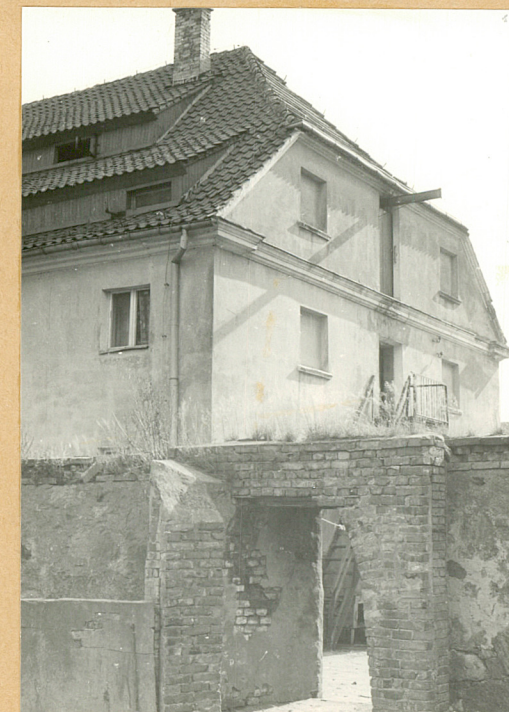
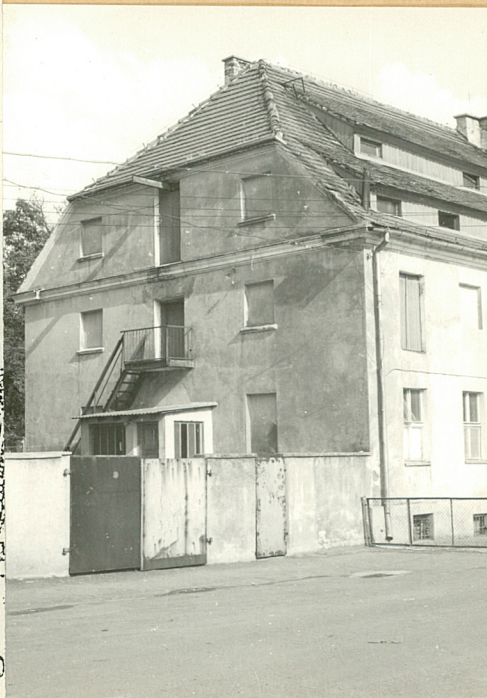
- 0. Elewacja pd.
- 1. Elewacja pd.
- 3. Elewacja pn.
- 4. Szczyt zach.
- 5. Szczyt zach.
