14015  
stajnia w zespole folwarcznym

stajnia w zespole  
folwarcznym

#### Stajnia- Krzymów opis zdjęć

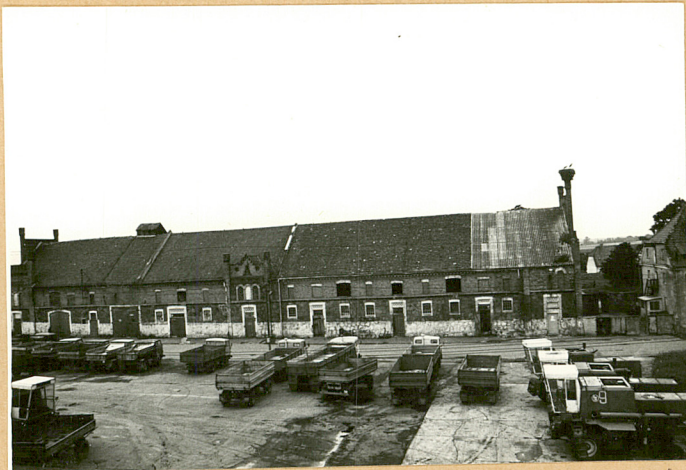
1. Widok ogólny - elewacja pd.
2. Fragment elewacji pd.
3. Elewacja pd.
4. Fragment elewacji pd.
5. Szczyt zach.
6. Elewacja pn.
7. Szczyt wsch.
8. Szczyt wsch.
9. Elewacja pd. i szczyt wsch.
10. Fronton w elewacji pd.
11. Herb we frontonie.
12. Drzwi w elewacji pd.
13. Fragment drzwi z datą - elewacja pd.
14. Blenda okienna - elewacja pd.
15. Fragment elewacji pn.
16. Fragment szczytu wsch.
17. Chorągiewka w szczycie wsch.
18. Occulusy i okna w szczycie wsch.
19. Lizeny szczyt zach.
20. Otwory okienne i drzwiowe - szczyt wsch.
21. Wnętrze - fragment muru.
22. Wnętrze - fragment stropu.
