1. Obiekt	2. Czas powstania	3. Miejscowość
KOŚCIÓŁ RZYM.KAT.PAR. PW.NAJŚWIĘTSZEGO SERCA PANA JEZUSA	1932 r	GRYFICE

1. Miejscowość GRYFICE	4. Obiekt (nazwa jak w karcie)	5. Zawartość wkładki:
2. Gmina Gryfice	kościół rzym.kat.pw. Najświętszego	c.d. p. 12, 13, foto.
3. Województwo Zachodniopomorskie	Serca Pana Jezusa

WKŁADKA DO KARTY EWIDENCYJNEJ ZABYTKÓW ARCHITEKTURY I BUDOWNICTWA

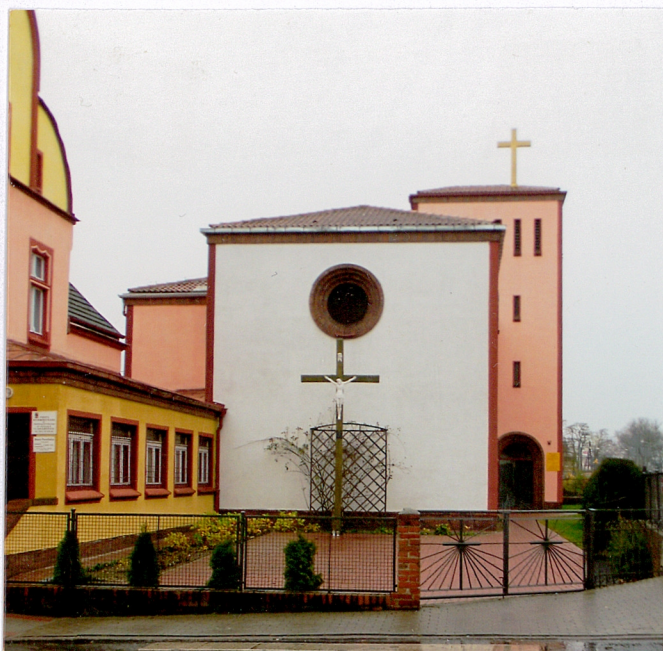
Wschodnia elewacja

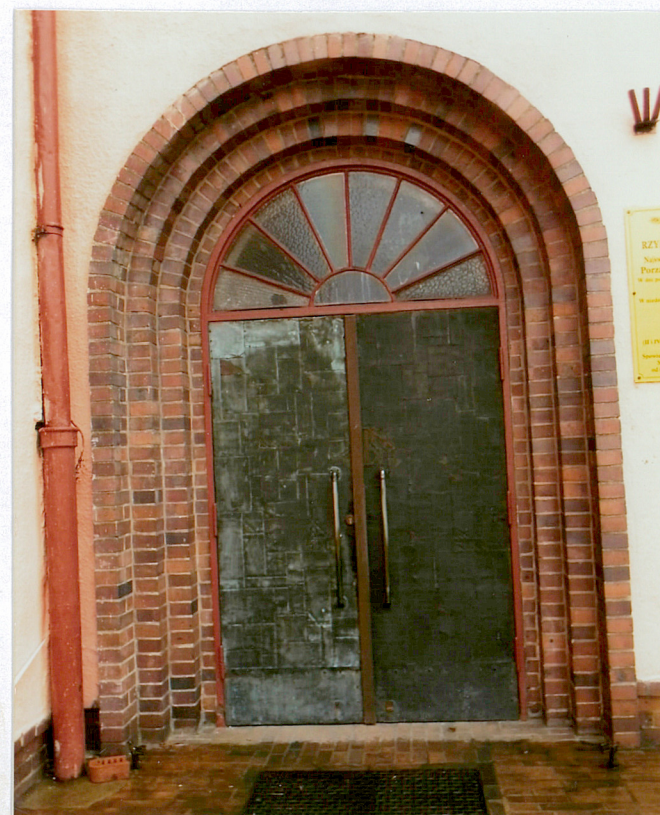
19. Stan zachowania (fundamenty, ściany, sklepienia, stropy, konstrukcja dachowa, pokrycie dachu, wyposażenie i instalacje) Stan zachowania dobry. Elewacje wtórnie pomalowane na kolor nieodpowiedni do stylu architektury modernistycznej. W złym stanie znajdują się drzwi główne we wschodniej elewacji wieży.

Główne wejście do wnętrza

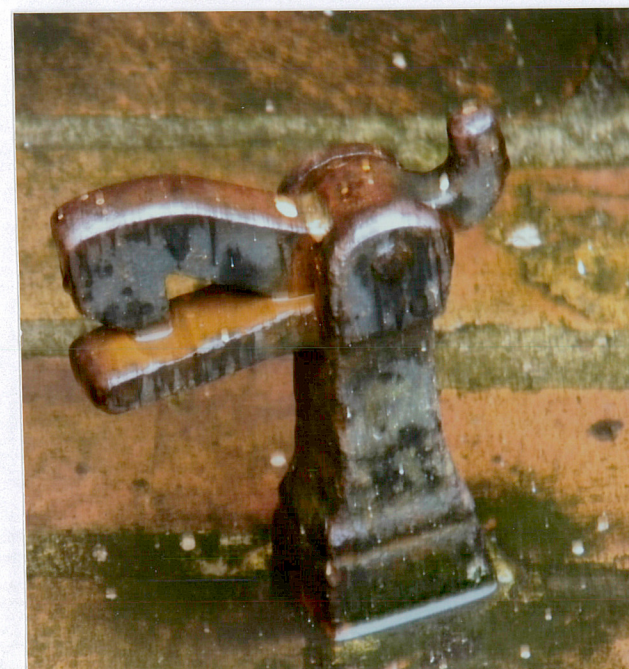
Element do blokowania drzw
przy wejściu głównym

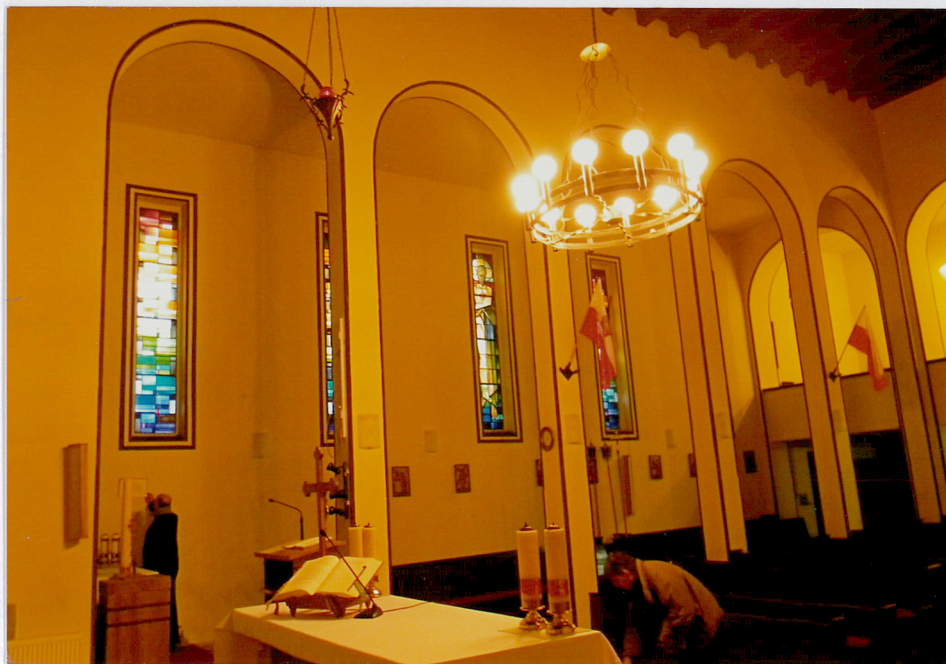
Wnętrze dwunawowe, halowe. Nawę główną oddziela od bocznej pięć wysokich arkad zakończonych łukami półkolistymi. Przy zachodniej ścianie nawy głównej i bocznej znajduje się empora organowa wydzielona czterema arkadami o formach analogicznych jak pomiędzy nawami. Podłogę empory zasłania parapet murowany. Główne wejście do kościoła prowadzi z kruchty podwieżowej do nawy głównej. W kruchcie znajdują się schody prowadzące na emporę organową i na poddasze. W południowej ścianie nawy bocznej, pod emporą znajduje się wejście prowadzące do przedsionka w budynku gospodarczym. Wnętrze empory oświetla okulus znajdujący się w południowej ścianie nawy bocznej. W ścianie południowej nawy głównej przy narożniku wschodnim znajduje się prostokątne wejście do zakrystii, a po lewej stronie wejścia znajduje się okienko spowiednicze.

Widok na emporę organową

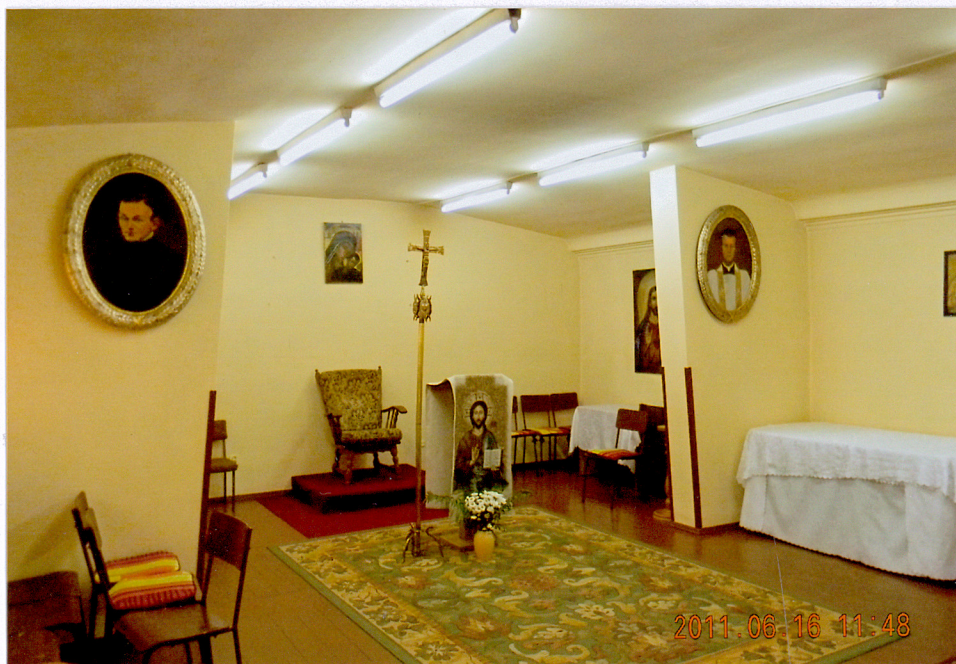
Wnętrze podzielone ścianami działowymi na trzy korytarze oraz dwa duże pomieszczenia. W pomieszczeniu drugim od północy mieści się kaplica z wydzieloną ściankami częścią prezbiterialną. Skomunikowana jest z korytarzem przyległym do kościoła oraz z korytarzem oddzielającym kaplicę od pomieszczenia gospodarczego. Wnętrza kaplicy i pomieszczenia gospodarczego oświetlone są tylko od strony wschodniej, oknami o kształcie prostokątów, zabezpieczonych od zewnątrz kratami. W oknach kaplicy znajdują się witraże projektu Hammera, wykonane przez Ritzingera ze Szczecina, tego samego twórcę, który wykonał witraże w kościele. W posadzce, pośrodku kaplicy znajduje się płyta nagrobna Edmunda Wende z inskrypcją.

Wnętrze kaplicy z widokiem na ścianę pld.

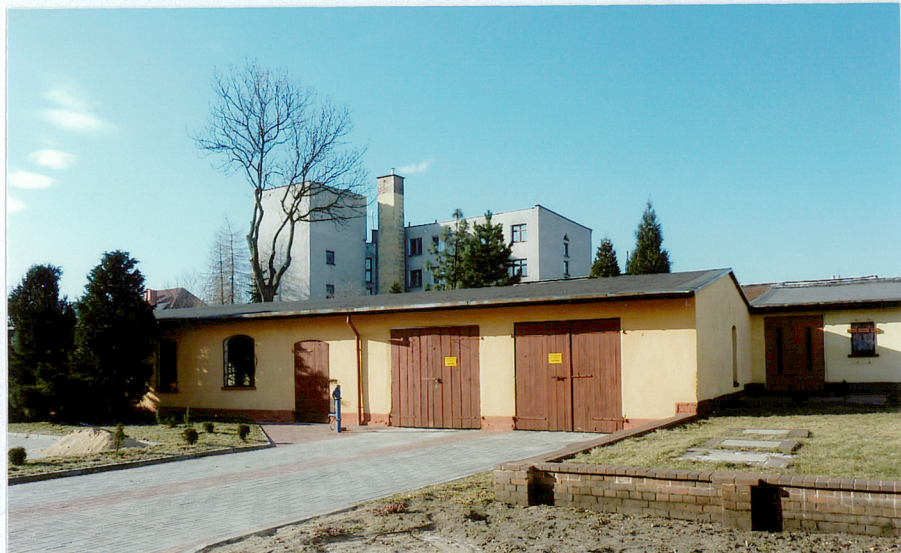
Budynek wzniesiony z cegły, otynkowany. Założony na planie długiego prostokąta o wymiarach 23.45 x 9.10 m Parterowy, przykryty płaskim dachem dwuspadowym pokrytym papą. Więźba dachowa krokwiowa, odeskowana. We wszystkich pomieszczeniu stropodachy, w dawnej kaplicy podparte czterema drewnianymi słupami, w tym dwoma przyściennymi. Posadzki betonowe. Do kaplicy prowadzą drzwi drewniane jednoskrzydłowe, do dwóch pomieszczeń gospodarczych prowadzą drewniane wrota dwuskrzydłowe. W oknach żelazne ramy i szczerbinki, wypełnione szkłem białym, zabezpieczone od zewnątrz kutymi kratami.

Widok ogólny na ścianę północną i wschodnią

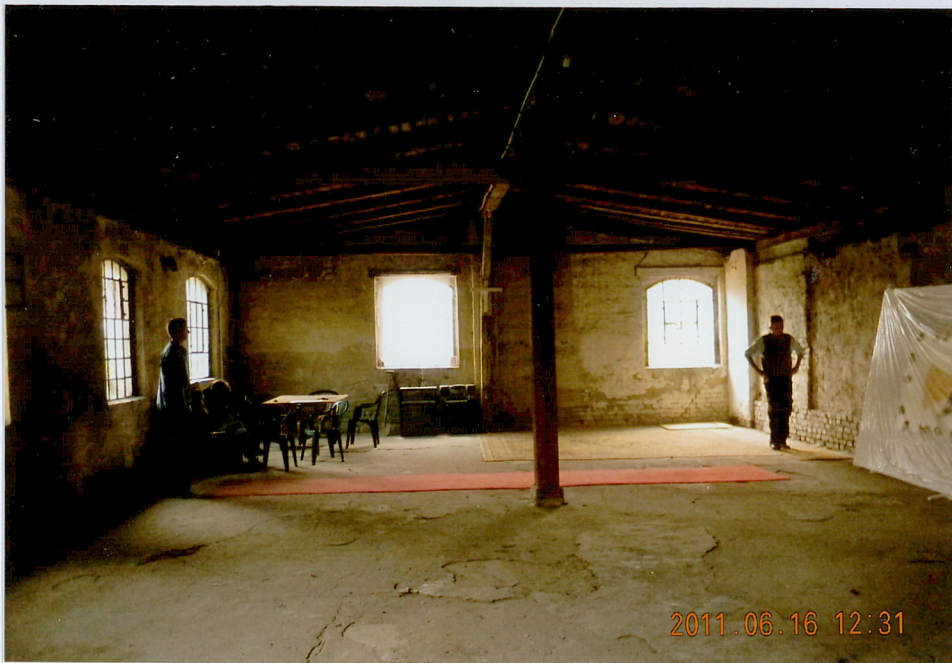
Stan zachowania. Mury obwodowe, więźba dachowa, stolarka wrót, drzwi oraz okien zachowane są w stanie dobrym. W odeskowaniu stropodachu występują szczeliny i miejscowe zbutwienie desek. Posadzki są nierówne, z ubytkami. Na ścianach wtórne warstwy pobiał, przykrywające polichromie.

Wnętrze z widokiem na ścianę południową

Formę budynku tak w zakresie bryły jak i układu i wyposażenia wnętrza należy zachować, odsłonić i zakonserwować polichromie.

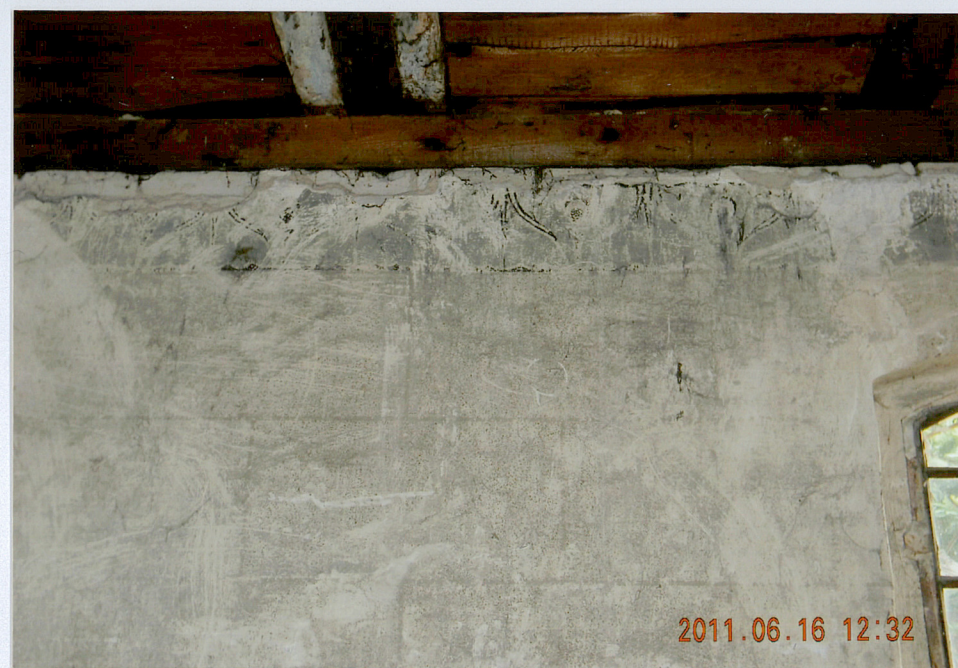
Na ścianach wnętrza widoczne są ślady polichromii w formie imitacji kamiennego łoża z fryzami roślinnymi.

Ślady polichromii na ścianie południowej

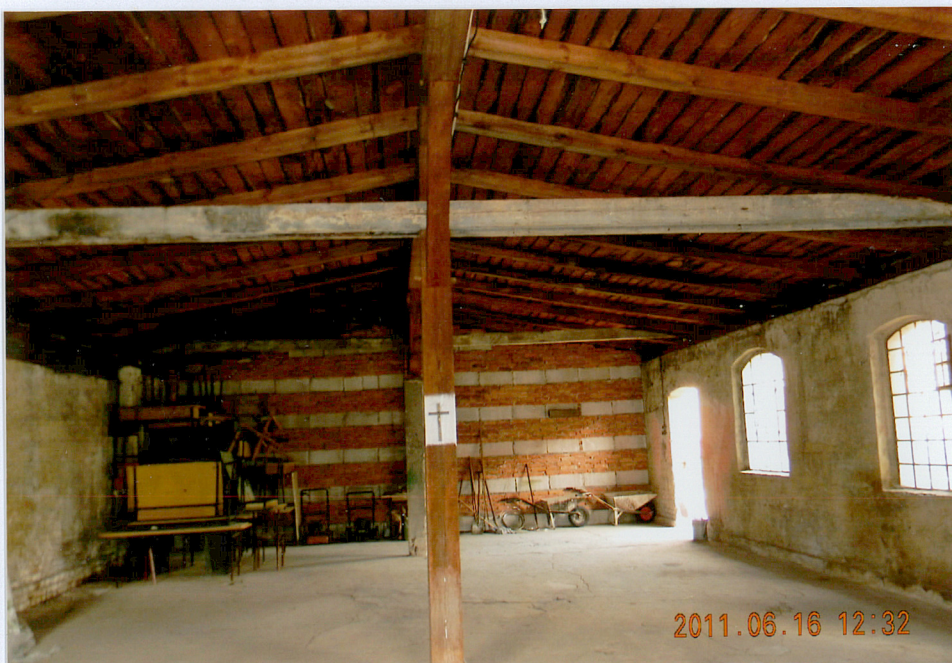
Wnętrze z widokiem na ścianę północną

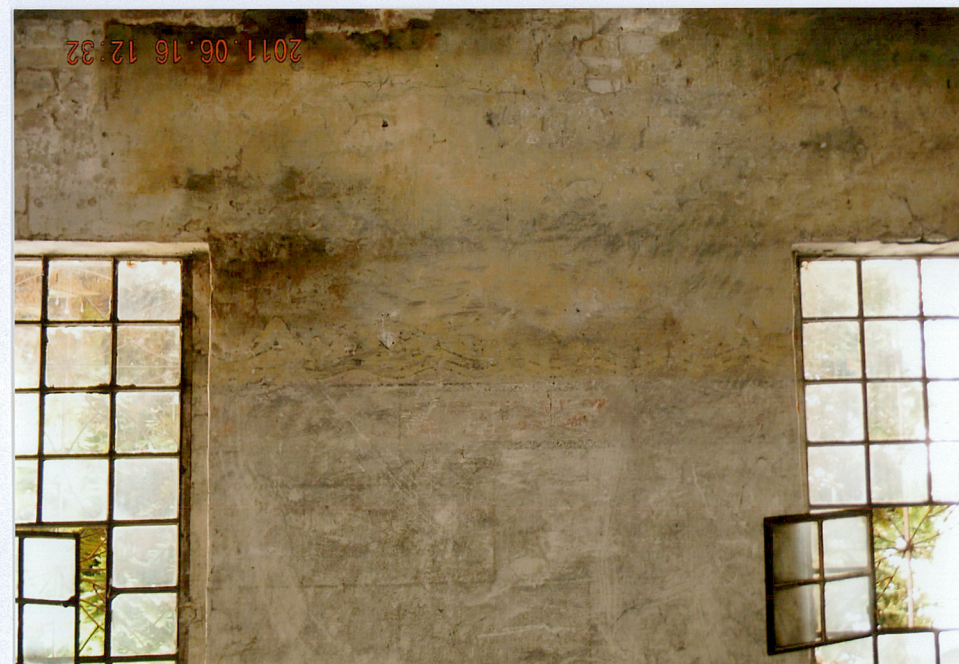
Ślady polichromii na ścianie
