1. Obiekt EWANGELICKI, ob.

KOŚCIÓŁ FILIALNY p.w. NIEPOKALANEGO POZĘCIA NAJSWIEJSZEJ MARIII PANNY

1906 r.

RURZYCA

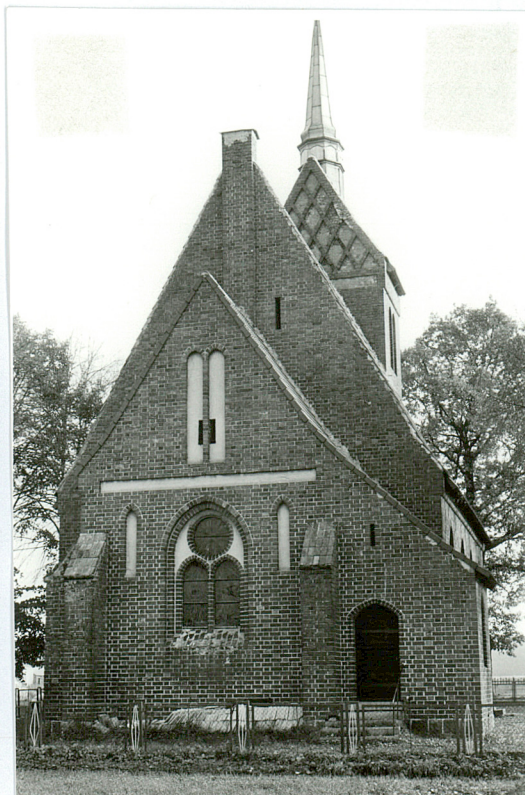
3

Elewacja wschodnia prezbiterium opięta czworobocznymi skarpami zwieńczona jest wysokim szczytem. Na osi mieści dużą ostrołukową arkadę w której znajdują się dwa ostrołukowe okna, zaś nad nimi okrągła rozeta. Przylucza arkady tynkowane. Arkadę flankują dwie niewielkie, ostrołukowe otynkowane blendy. Szczyt odcięty jest od ściany tynkowanym pasem. Na osi szczytu znajdują się dwie zestawione ze sobą, wysmukłe, ostrołukowe blendy o otynkowanych polach. We wschodniej ścianie zakrystii mieści się otwór drzwiowy zwieńczony łukiem ostrym o obniżonej strzałce. Szczyt korpusu nawy pozbawiony jest dekoracji. Elewacja zachodnia w którą wtopiona jest wieża posiada najbardziej okazały charakter. W przyziemiu, na osi znajduje się okazały ostrołukowy portal z uskokowymi ościeżami zdobionymi ceglanyimi wałkami. W portalu umieszczone są okazałe dwuskrzydłowe drzwi z nadświetlem. Ponad portalem - już w partii szczytu i wieży - znajdują się cztery bardzo wysmukłe ostrołukowe blendy, które w górnej części posiadają niewielkie okienka. Pola blend są tynkowane. U ich podstawy po obydwu stronach - flankowane są okrągłymi wnękami o tynkowanych polach. Szczyty wieży odcięte są od ściany tynkowanym pasem. Dekorowane są one przecinającymi się ceglanyimi żebrami, które tworzą rombowe pola, które są otynkowane. W bocznych ścianach wieży ponad dachem kościoła po dwa niewielkie, ostrołukowe otwory okienne.

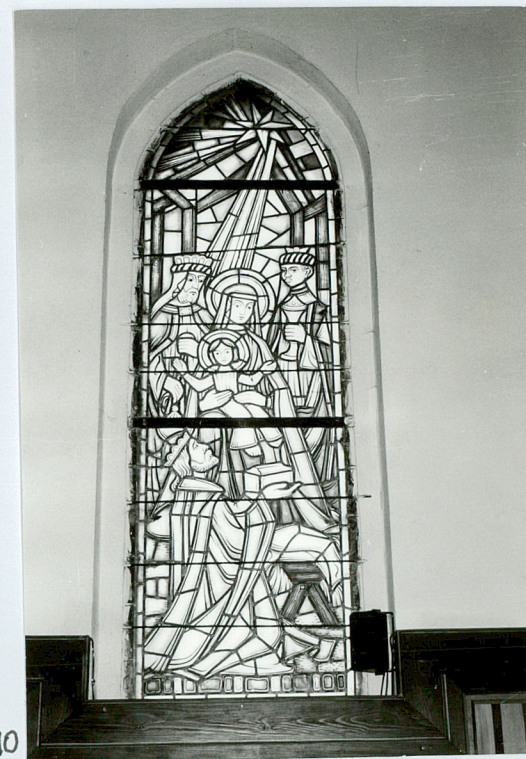
16

W początku lat 90-tych XX w. dokonano wymiany pokrycia dachowego, oraz wykonano nowe witraże w prezbiterium i oknach w pñ. ścianie nawy.

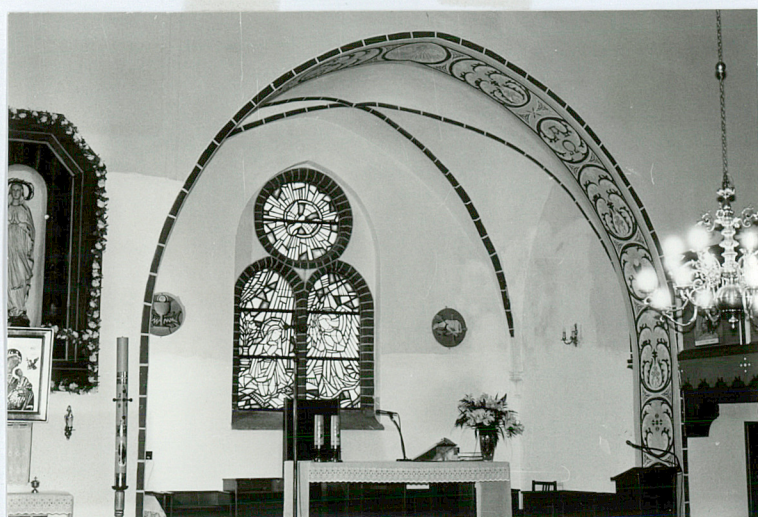
11

- 1. Widok kościoła od północy..
- 2. Widok kościoła od zachodu.
- 3. Widok kościoła od wschodu.
- 4. Elewacja północna kościoła.
- 5. Elewacja południowa kościoła.
- 6. Wieża kościoła.
- 7. Portal zachodni.
- 8. Okno w prezbiterium.
- 9. Okno w ścianie północnej.
- 10. Okno w ścianie południowej.
- 11. Wnętrze prezbiterium
- 12. Wnętrze nawy z emporą przy ścianie pld.
- 13. Widok na emporę zachodnią.
- 14. Empora i prospekt organowy.
- 15. Widok na ścianę północną.
- 16. Witraż w oknie w ścianie północnej.

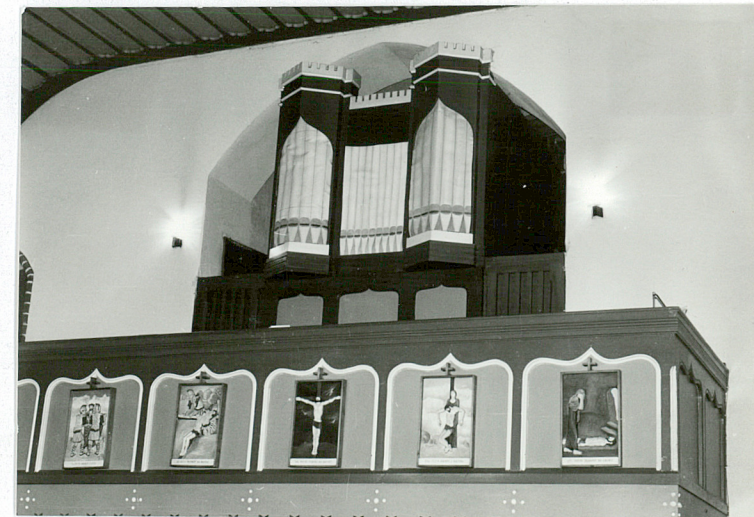
14

Wnętrze: Wnętrze kościoła jest otynkowane i pomalowane. Na ścianach nawy boazeria sosnowa do wysokości ca 170 cm. Przy ścianie zachodniej i południowej znajduje się drewniana empora muzyczna z prospektem organowym wsparta na słupach, z okresu budowy kościoła. Poziom posadzki prezbiterium podniesiony w stosunku do poziomu nawy. Łuk tęczyowy z geometryczną dekoracją
