KOŚCIÓŁ PARAFIALNY RZYMSKO-KATOLICKI
p.w. Matki Boskiej Różańcowej

2 poł. XV w., XV/XVI w.,
1690 r., 1784 r.

W E Ł T Y Ń

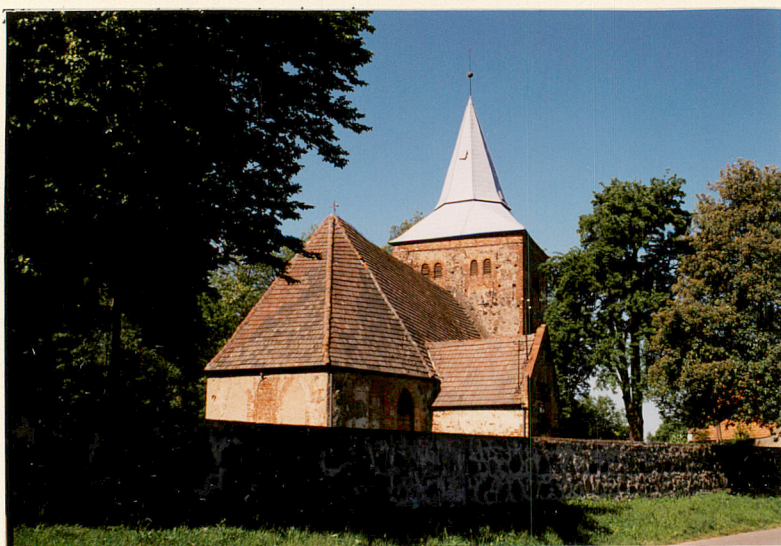
11.

widok na kościół od półn-wschodu

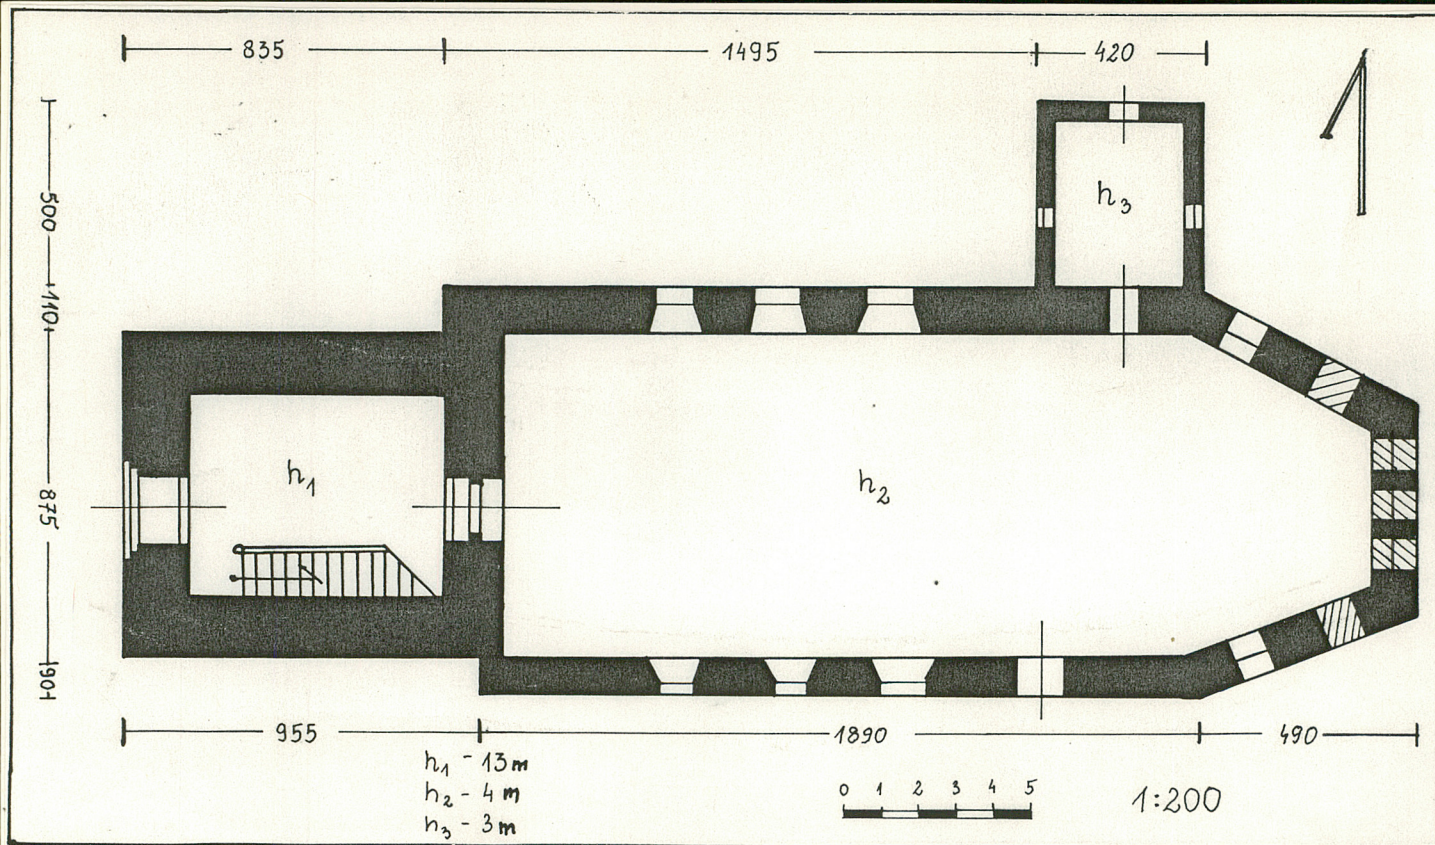
1.

1.widok na kościół od strony płn-wsch.
2.płn.ściana prezbiterialna

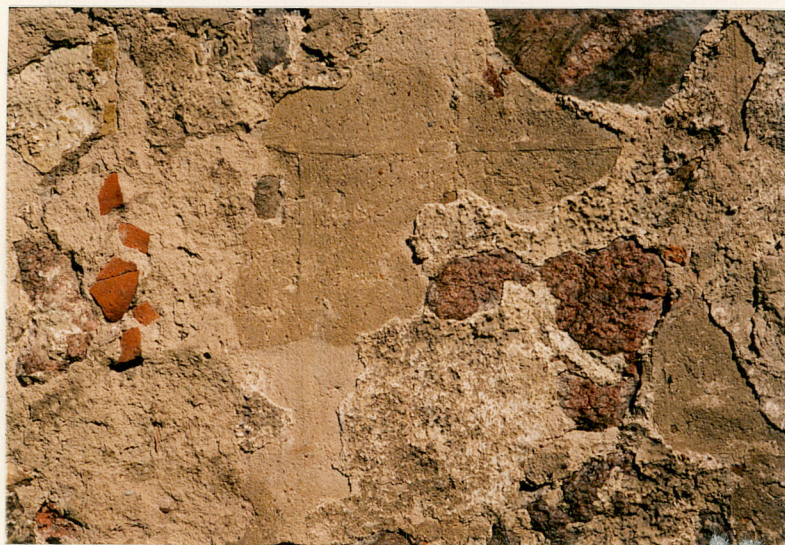
1. ~~w~~sch. ściana prezbiterialna
 2. pld. ściana prezbiterialna
 3. fragm. pld. ściany
- prezbiterium - widoczne
dwie warstwy tynków, w tym
starszy - z boniowaniem

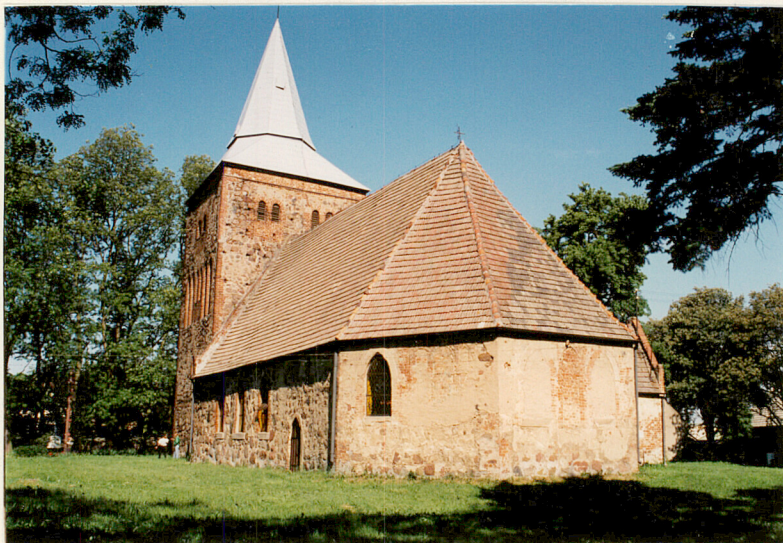
1.

- 1.widok na kościół od pld-wschodu
- 2.elewacja pld.
- 3.drzwi w elewacji pld.
- 4.elewacja pln.
- 5.fragm. elewacji pln. - ceglany
gzyms wieńczący

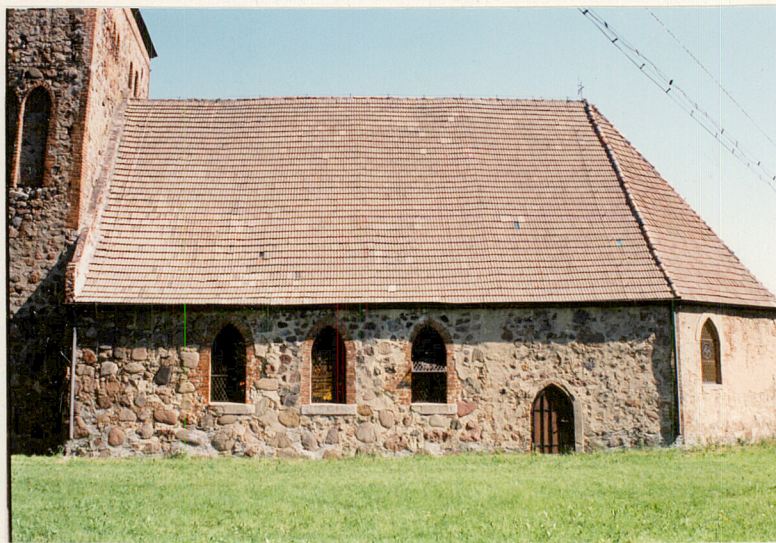
2.

ELEWACJE: północna, z zakrystią przy wsch. krańcu; 3-osiowa w parti na zach. od zakrystii, przepruta ostrołukowymi oknami w ceglanych obramieniach. Elewacja pld., 4-siowa, z 3-ma oknami umieszczonymi na osiach okien elewacji płn. oraz ceglany portalem lekkoostrołukowymi w 4-tej wsch. osi.. Wsch. elewacja prezbiterium z ob.zaślepiionymi 3-ma oknami (lub blendami). ostrołukowymi. Boczne elewacje prezbiterium przeprute oknem przy zach. krańcu. Pozostałą płaszczyznę elewacji dzielą cztery odcinkowe i ostrołukowe blendy (ob.zamurowanie równo z licem). Elewacja zach.- wieży - 1-osiowa w przyziemiu, z ceglany, ostrołukowym portalem dwuuskokowym (w osi). Elewację wieży na górnym poziomie dzielą lekkoostrołukowe blendy w 6-ci osiach. Pod koroną murów są dwa okienka łukowe, zblokowane przy osi. Obramienia okien i blend z cegły. Pozostałe elewacje wieży podobne. Na ścianie zach. i płn., pod koroną murów, jest tarcza zegarowa. Ściany budowli nietynkowane, ze śladami tynków na ścianach prezbiterium.

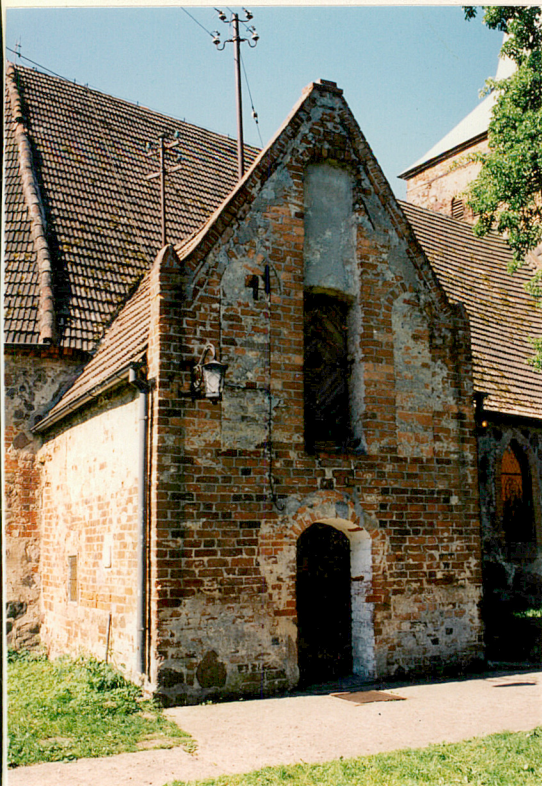
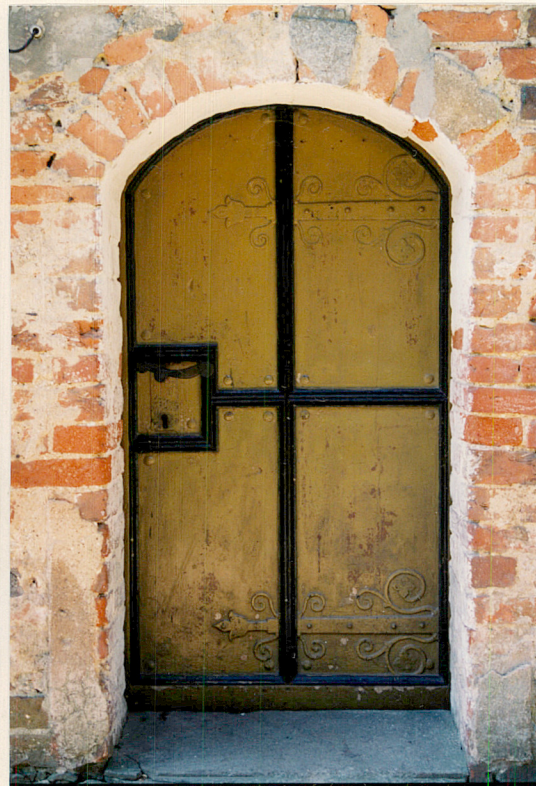
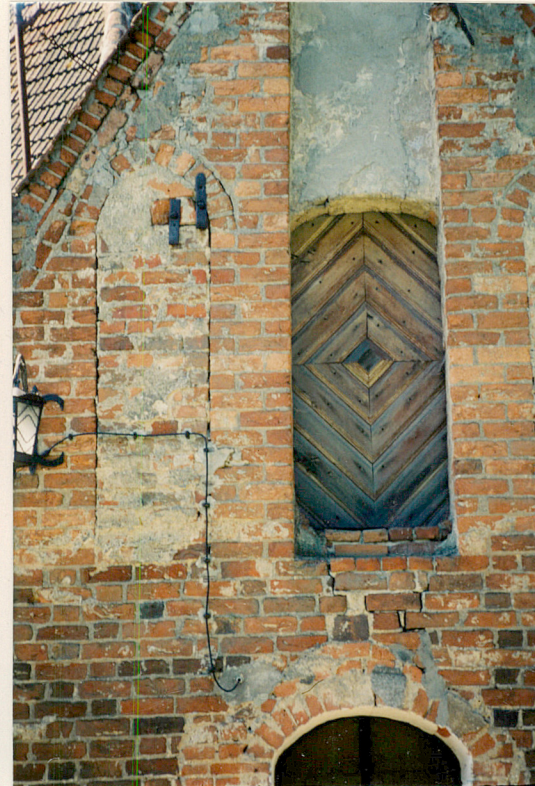
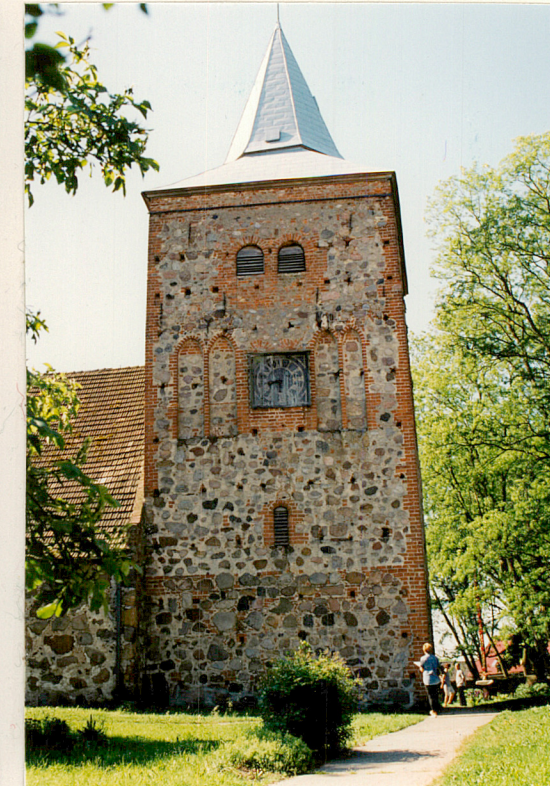
W szczytowej płn. ścianie zakrystii, ponad drzwiami do jej wnętrza, znajduje się otwór, zamykany 1-skrzydłowymi drzwiami, konstrukcji ramowej, podwójnej, (c.d.na wkładce nr 2)

zakrystia - elewacja drzwi w płn.ścianie zakrystii
szczytowa płn. i wsch.

drzwi w szczycie zakrystii

wieża - płn. ściana

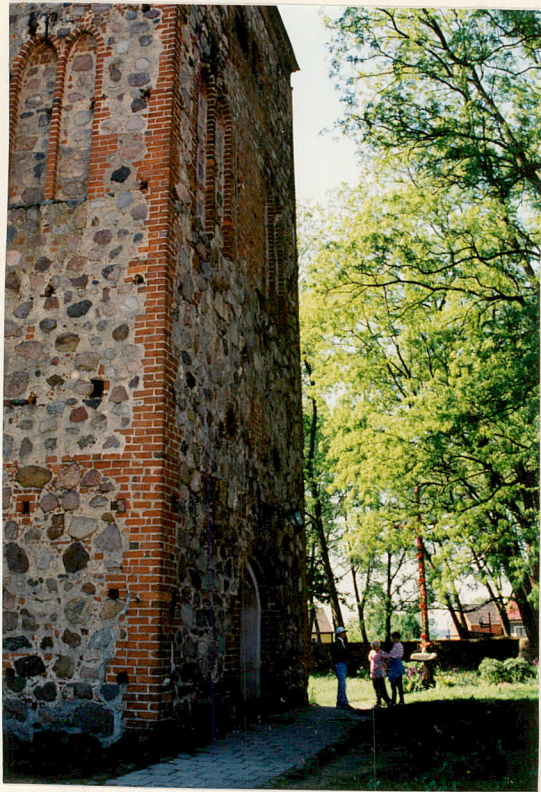
- 1. wieża - ściana zachodnia
- 2. wieża - górna partia ściany zach.
- 3. portal zachodni
- 4. wnętrze kościoła - widok na część prezbiterialną
- 5. wnętrze - widok na część zach.

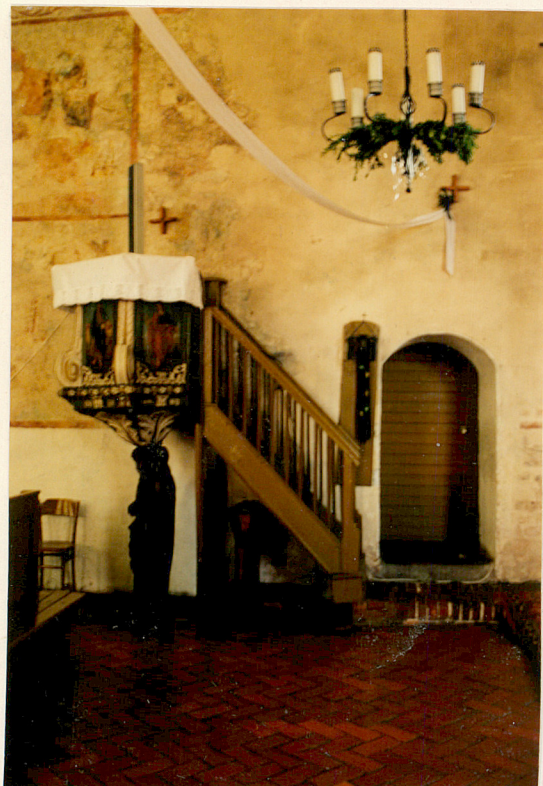
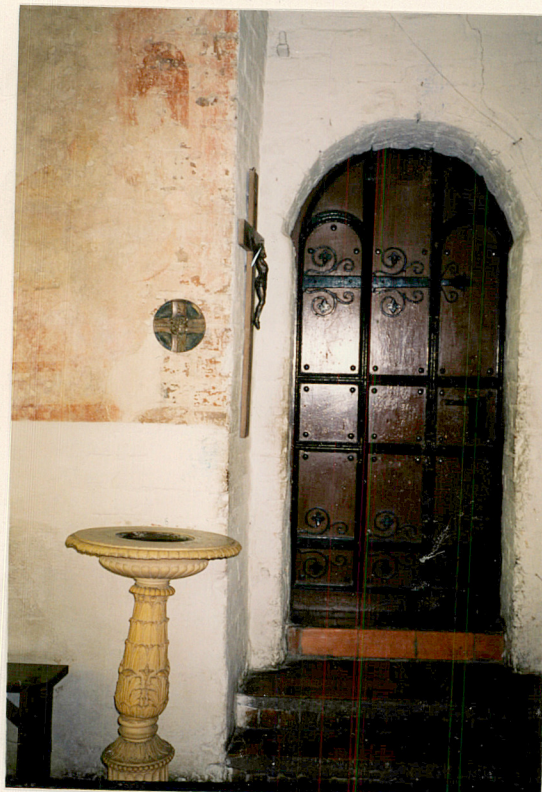
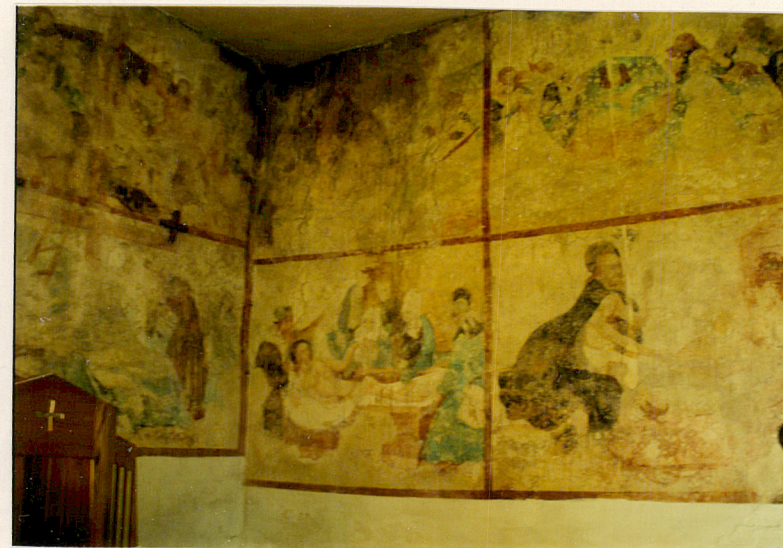
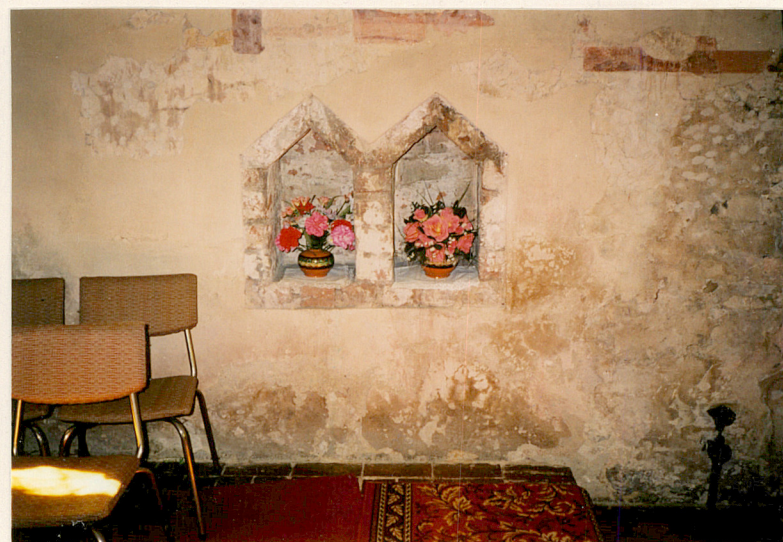
W pld. ścianie prezbiterium pozostały dwie wnęki, obramione cegłą, przesklepione ostrołukowo.

1. wewnątrz - barokowa ambona przy płn. ścianie
2. wewnątrz - widok na przejście między nawą a kruchtą podwieżową od strony nawy
3. fragm. polichromii na pld. i zach. ścianie nawy
4. nisze w pld. ścianie prezbiterium (sakramentarium?)

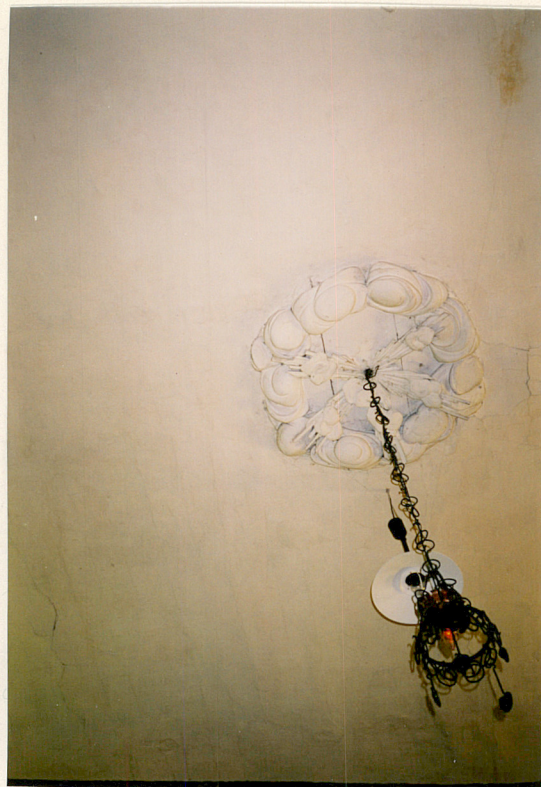
wnętrze nawy
- barokowa(?) rozeta
na stropie nad prezbiterium

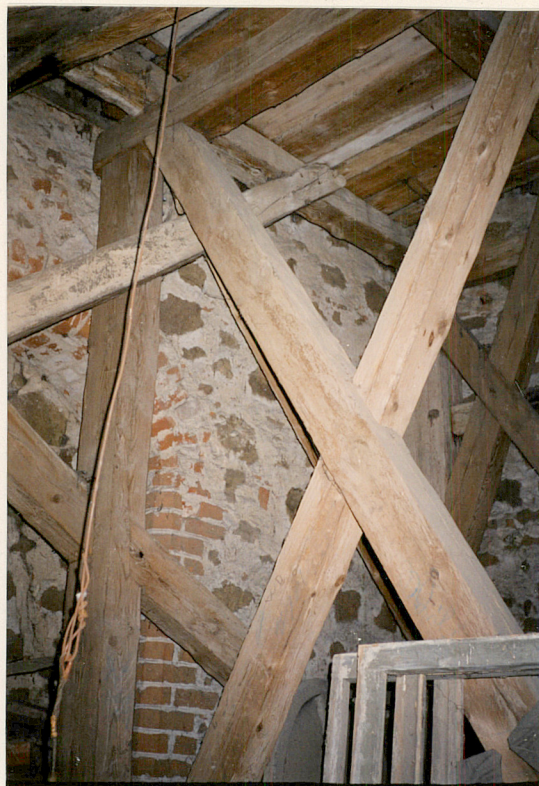
wnętrze wieży na I poziomie

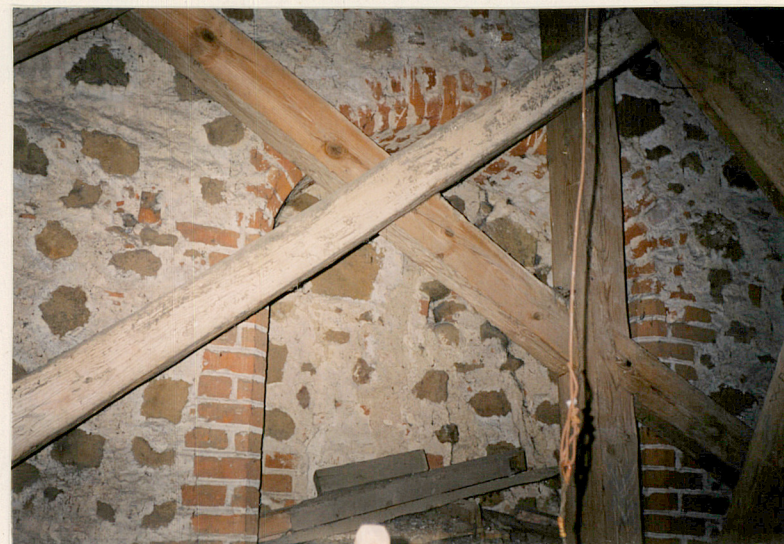
wnętrze wieży - widoczny łuk
na ścianie wschodniej

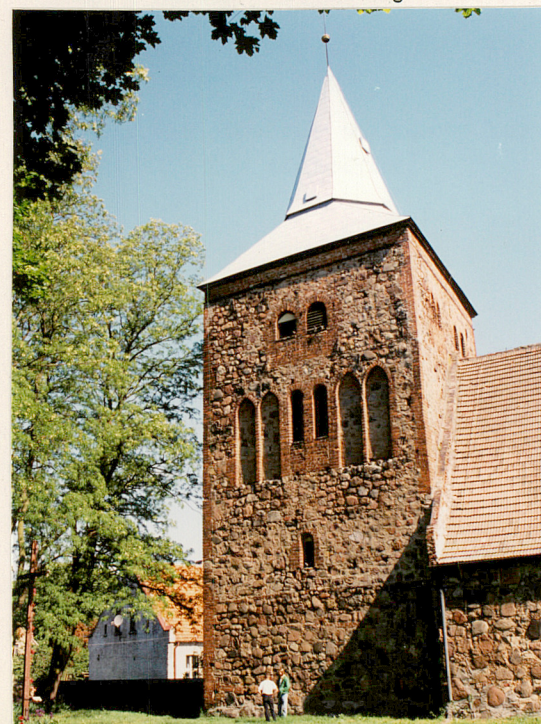
wieża - elewacja pld. →
