1. Obiekt KOŚCIÓŁ FARNY, OB.PARAFIALNY RZYM.-KAT.pw.MB RÓŻAŃCOWEJ

2. Czas powstania  
2 poł.XVw.  
wieża i zakrystia XV/XVIw.  
przebud 1690, 1784r

3. Miejscowość  
WEŁTYŃ

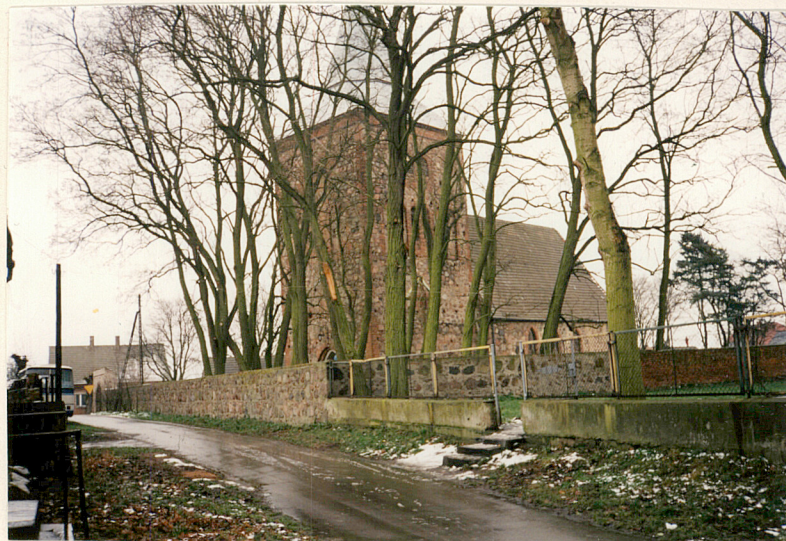
1. WIDOK OD PŁD.-ZACH.

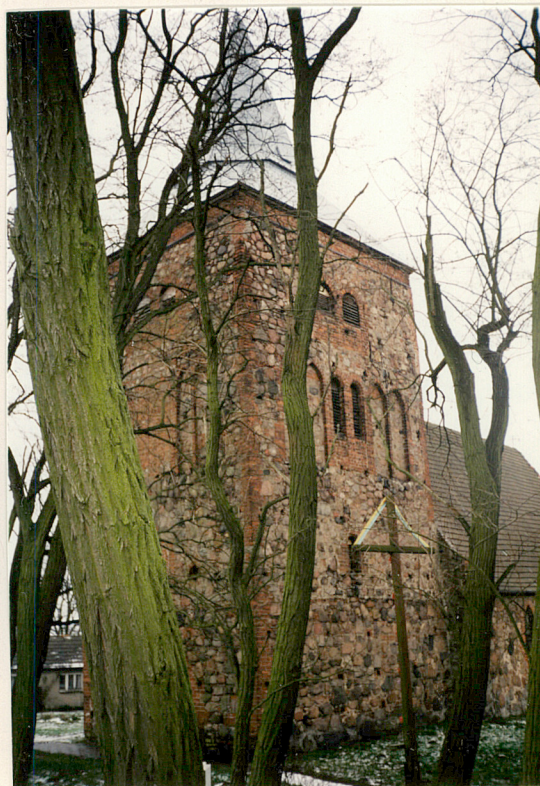
elewacja zach.-frontowa wieży, z 2-uskokowym portalem o łuku ostrym załamany w nasadach; wyżej dwa małe okulusy; górną partię ściany wieży rozczłonkowane 3-ma parami smukłych blend o zaokrąglonych łukach ostrych (środkową parę zamurowano cegłą); powyżej 2 półokrągło zamknięte otwory dźwiękowe piętra dzwonów (w połowie swojej wys. zamurowane). Całość nakrywa przysadziste 2-częściowy hełm.

2. WIDOK WIEŻY ZACH.

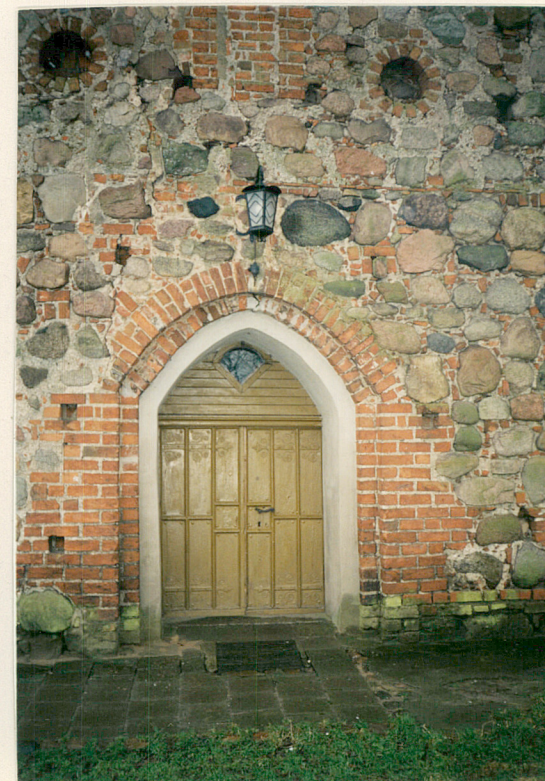
otwory-wszystkie portale nawy (najstarszej części), tj. płn. i zach. wew. są 1-uskokowe ujęte w półokrągłe nisze; portal wieży jest już późniejszą formą-lagodnego ostrołuku i 2-schodkow.

3. PORTAL ZACH. WIEŻY

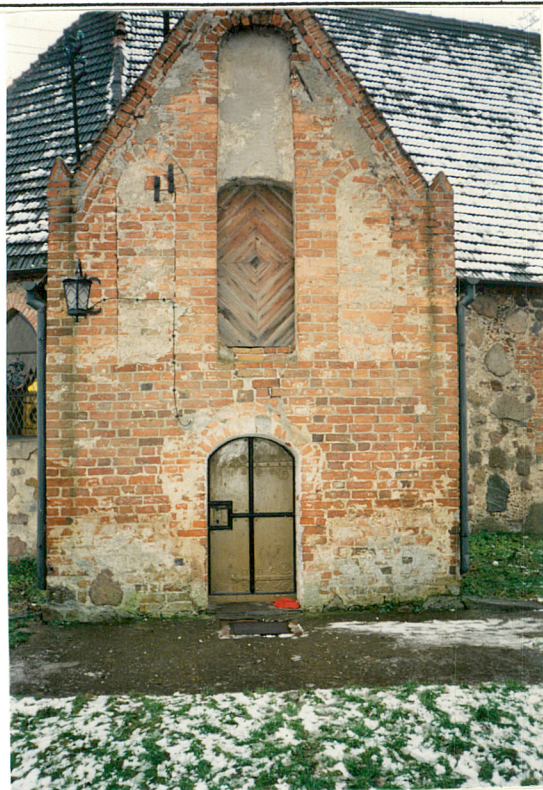
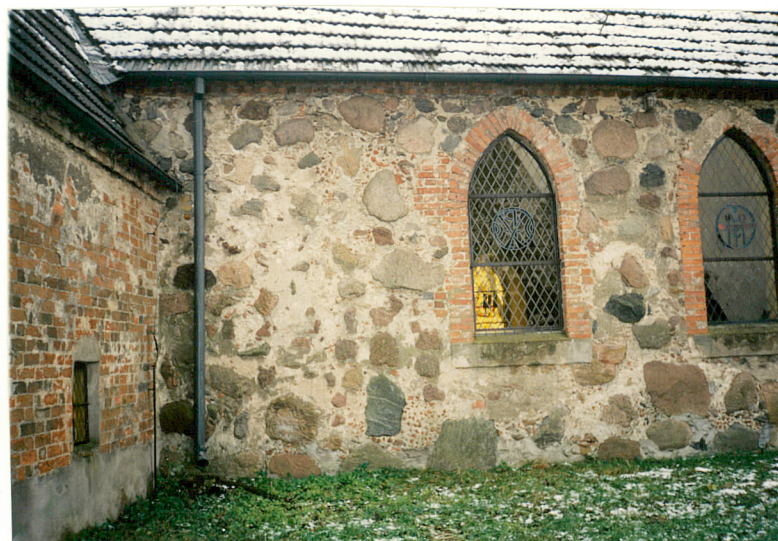
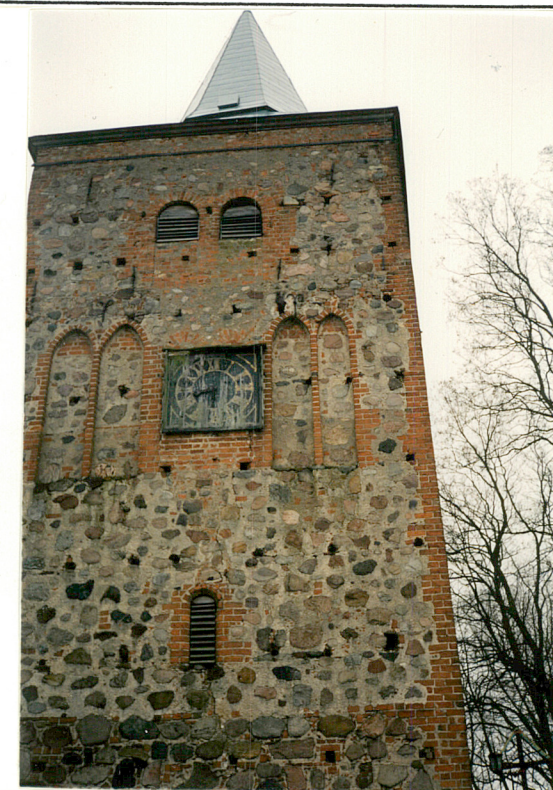
4.

elewacja płn.-boczna, składająca się z masywu wieży zach., korpusu nawy i przybudówki. Ścianą wieży ukształtowano analogicznie do zach. jedynie bez portalu i okulusów, w poziomie 3 par blend środkową zamurowano i przesłonięto tarczą zegara. Nawę doświetlają 3 przysadziste ostrołukowe okna (pierwotny detal-ślad portalu zachował się poniżej zach. otworu). Zakrystia z portalem o łuku odcinkowym, powyżej którego widać ślad pierwotnego zamurów. łuku ostrego, i

4,5,6 - FRAGMENTY ELEWACJI PŁN.

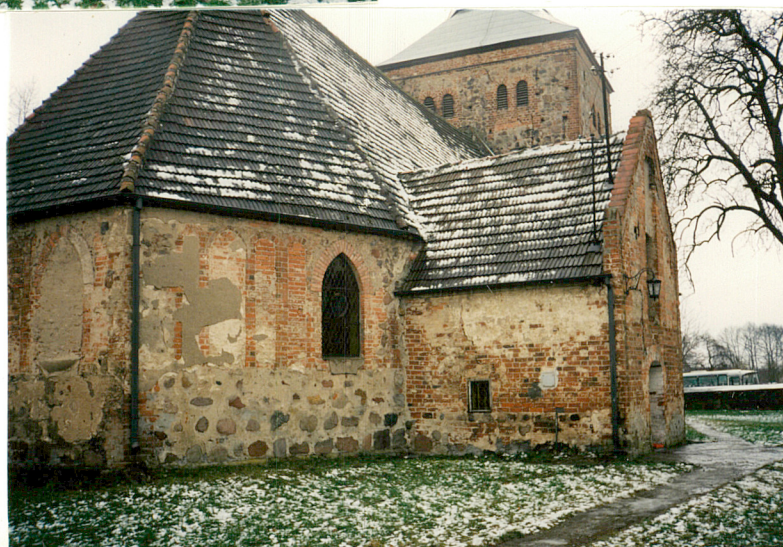
...szczytem ozdobionym 3-ma półokrągło zamkniętymi blendami,łuk środkowej(z wejściem na poddasze),najwyższej,przekształcony został na odcinkowy.Pln.bok 3-bocznego prezbiterium zdobia:ostrołukowy otwór okienny oraz pozostałości ostrołukowego okna o sfazowanej krawędzi,któremu towarzyszą obecnie zamurowane 3wąskie wnęki o łuku odcinkowym.

7. PRZEBUDÓWKA  
PŁN.

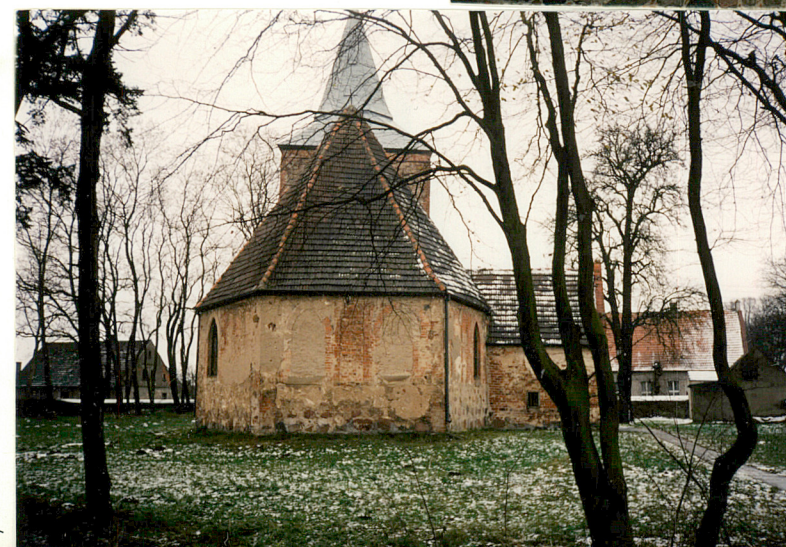
elewacja wsch.-prezbiterium;z widoczną boczną elewacją zakrystii pln.,która jest przebita małym prostokątnym otworem okiennym ;wsch.środkowy bok 3-bocznego prezbiterium posiada 2 przysadziste ostrołukowe okna(analogiczne jak w nawie),obecnie zaślepione,a flankujące środkowy ostrołuk o sfazowanej krawędzi-również zamurowany.

8. ELEWACJA WSCH.

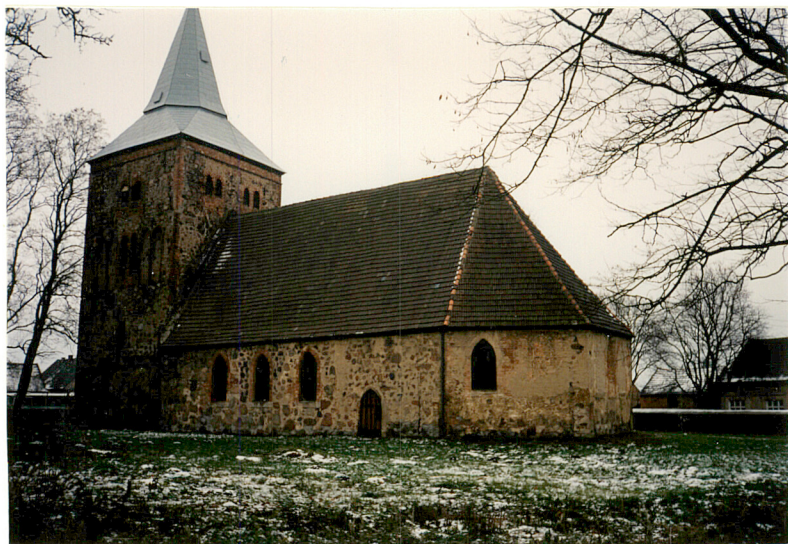
elewacja pld.-boczna,z 3-ma oknami,z których li3otwór od zach.posiada pozostałości ościeży pierwotnych;do oryginalnego detalu należy również pld.portal na wsch.krańcu elewacji,1-uskokowy wykonany z gotyckiej cegły.Elewacja.wieży ukształtowana analogicznie do pln.z tym,że biforium flankowane przez 2pary półokrągłych blend nie zostało zaślepione.

9. ELEWACJA PŁD.

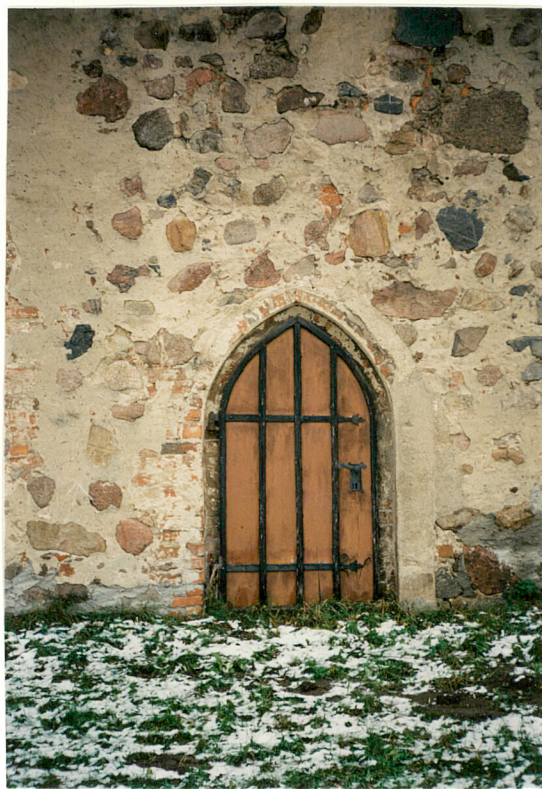
10. PORTAL PŁD.

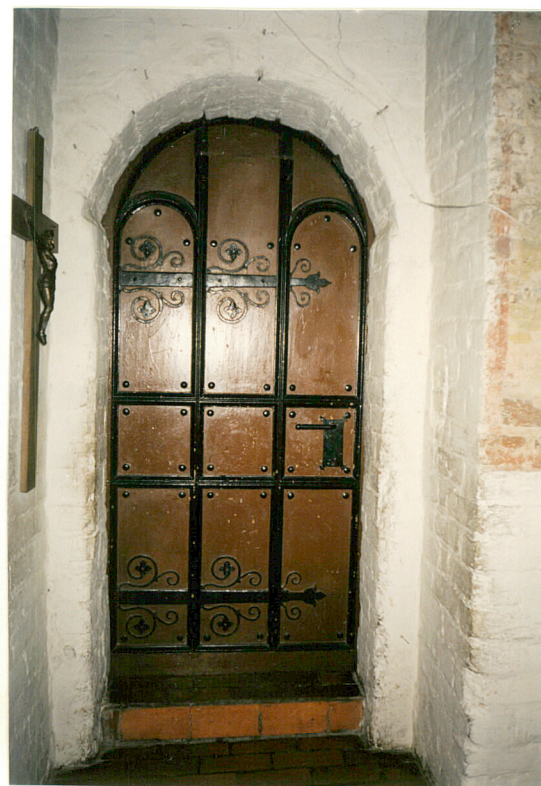
wnętrze-w wieży zachował się pierwotny zach.portel nawy z wąskim przejściem o łuku pełnym ujęty wąską ostrołukową niszą.Wewnątrz nawy otwór przejściowy portalu pld.ujęty blendą o łuku odcinkowym,przebite później wejście do zakrystii nie posi takiej niszy.

14. WNETRZE--PORTAL ZACH.

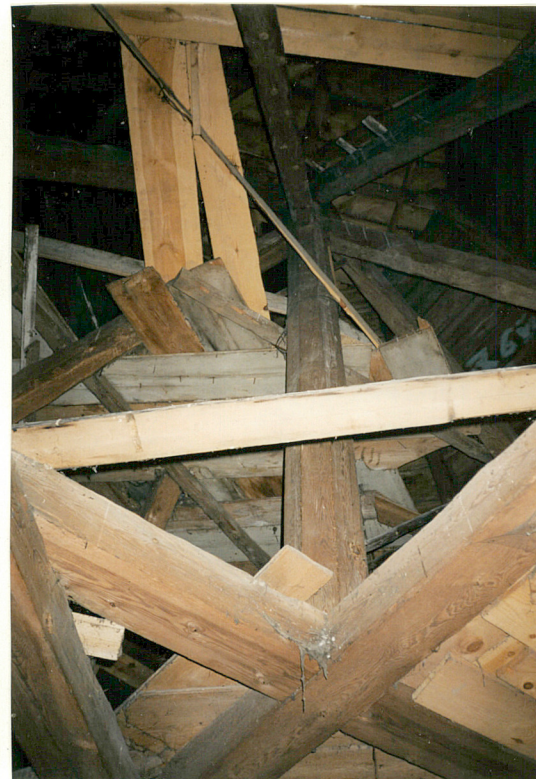
17. DREWNIANA KONSTRUKCJA  
HELMU

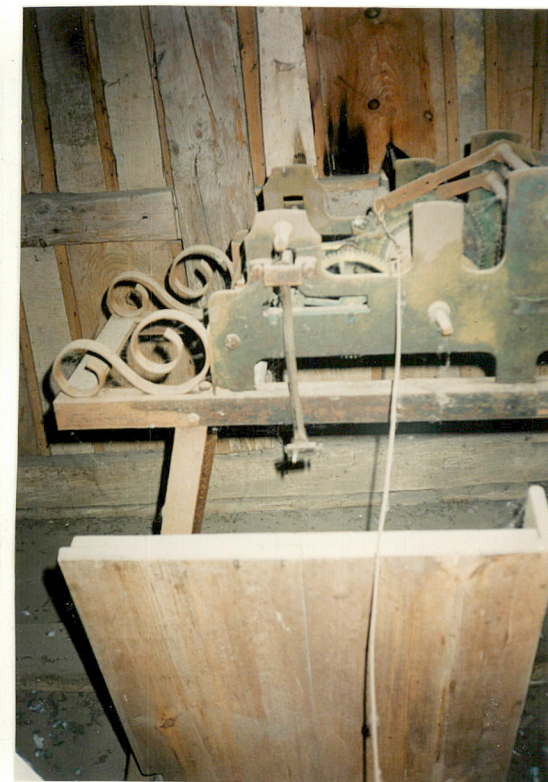
18. MECHANIZM ZEGARA  
W WIEŻY

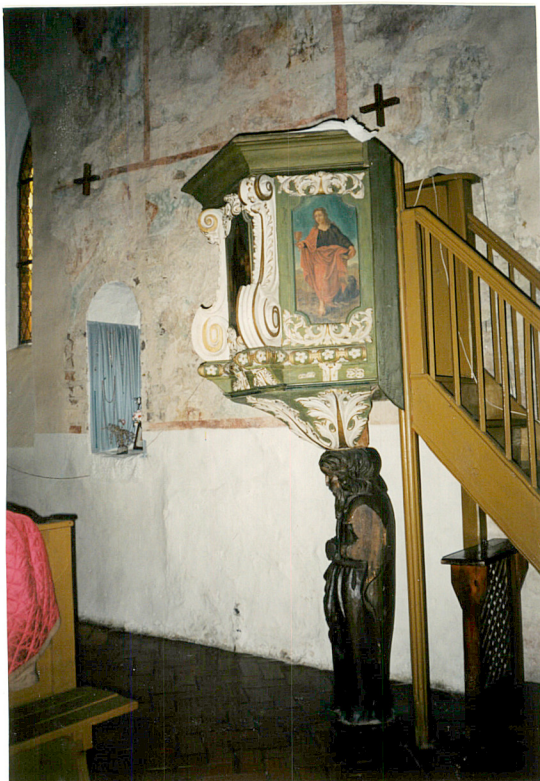
wyposażenie-to barokowy ołtarz z końca XVIIw.,który w XVIII połączono z amboną.Obecnie korpus mównicy ustawiony jest oddzielnie przy ścianie pln.i wsparty na słupie o innej stylistyce.Po pln.str.prezbiterium,przy wejściu do zakrystii

19. AMBONA PRZY PŁN. ŚCIANIE

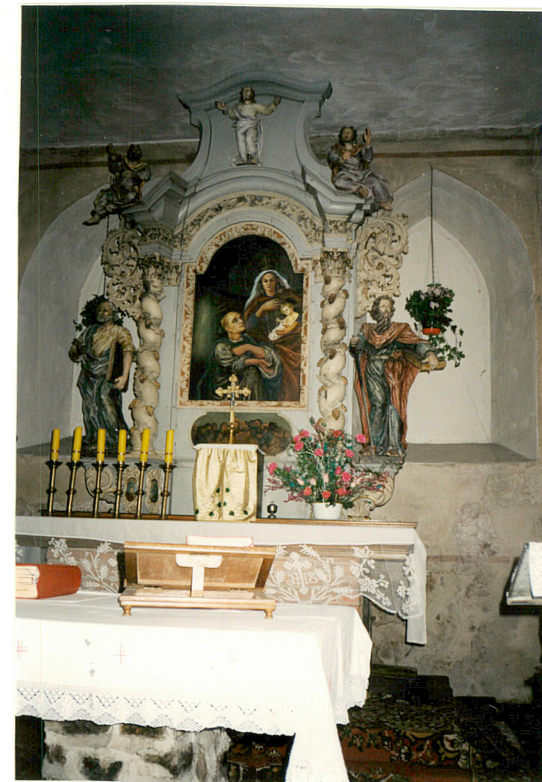
22. BAROKOWY OŁTARZ

<p>14. Kubatura</p> <p>2000m<sup>3</sup></p>	<p>15. Powierzchnia użytkowa</p> <p>280m<sup>2</sup></p>	<p>16. Przeznaczenie pierwotne</p> <p>kościół farny</p>	<p>17. Użytkowanie obecne</p> <p>kościół paraf.</p>
<p>18. Prace budowlane i konserwatorskie, ich przebieg i dokumentacja</p> <p>brak informacji</p>		<p>19. Stan zachowania (fundamenty, ściany zewnętrzne, ściany wewnętrzne, sklepienia, stropy, konstrukcje dachowe, pokrycie dachu, wyposażenie i instalacje)</p> <p>Największe zastrzeżenia budzi stan XVI-wiecznych malowideł naściennych nawy, które są prawie nieczytelne.</p>	
		<p>20. Najpilniejsze postulaty konserwatorskie</p> <p>Należy przeprowadzić niezbędne prace konserwatorskie polichromii oraz drewnianego ołtarza z XVIIw.</p>

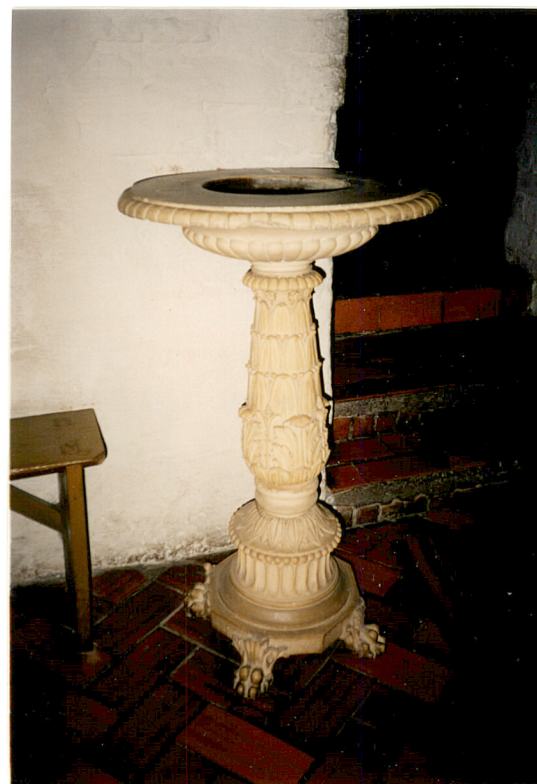
znajduje się drewniana chrzcielnica o formie barokowej. W boczne ścianki ceglanej mensy ołtarzowej wmurowane są dwa fragmenty piaskowców nagrobnej z 1735r. Do cennego wyposażenia należą również organy z napisem "Gebrüder Hug # Co. Leipzig", także dzwon i mechanizm zegara na wieży. Przy zach. portalu nawy stoi kamienna misa - bogato dekorowana forma wsparta na 4 łwich łapach.

24. CHRZCIELNICA PRZY ZACH.  
PORTALU

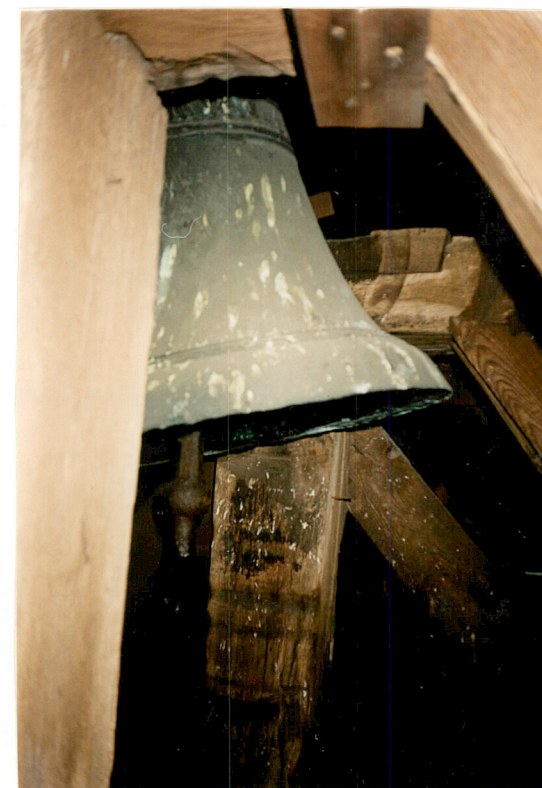
25. DZWON Z KONSTRUKCJĄ  
NOSZĄ
