BRAMA MIEJSKA (KAMIENNA BRAMA)

XIV w., przeb.  
XVI, XIX w.

G R Y F I C E

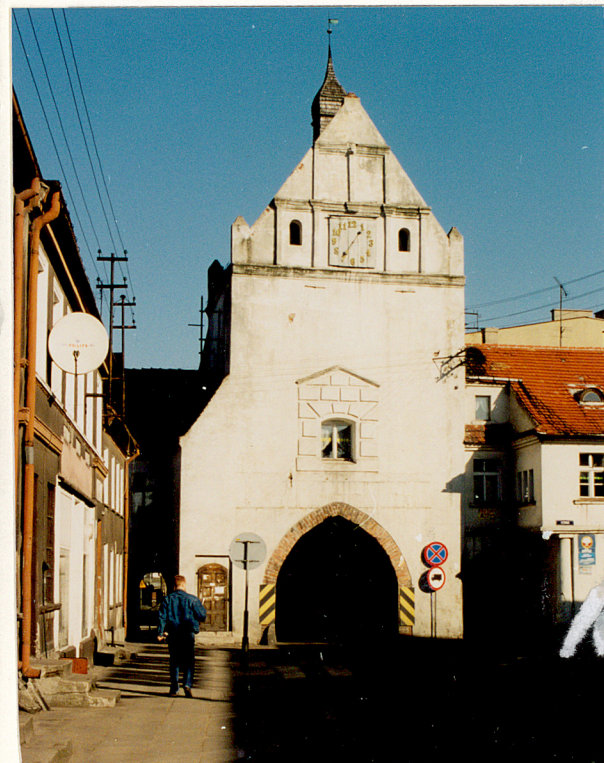
Elewacje obiektu o historycznie ukształtowanej stylistyce, odpowiadają kolejnym fazom przebudowy wieży. Elewacja południowa formalnie 1-osiowa, dwukondygnacyjna, zwieńczona trójbocznym szczytem, który wypełniony jest rytmicznym układem pilastrów (w dwóch poziomach), rozdzielonych gierowanymi gzymsami. Przy narożnikach szczytu wyprowadzone są ceglane, prostopadłościennie sterczynki, pośrodku szczytu umieszczony kwadratowy cyferblat, zaś środkowy pilaster zwieńczony jest "głową świni" (obecnie częściowo zniszczoną). Otwór okienny pośrodku II kondygnacji ujęty regularnym pseudoboniowaniem, które zwieńczone jest frontonikiem. Elewacja północna również dwukondygnacyjna, 1 i 3-osiowa, zaakcentowana dwiema (zestopniowanymi), przynaróżnymi przyporami, trzema (wydłużonymi) blendami oraz trójbocznym szczytem, który ma analogiczną kompozycję jak w/opisany; w środkowym polu tego szczytu umieszczona jest płaskorzeźba rycerza, wykonana w tynku. Obie elewacje wyprawione gładko zacieranym tynkiem, utrzymanym w jasno szarej kolorystyce. W obu elewacjach czytelne są elementy historycznej stylizacji: gotyckie blendy oraz późnorenesansowe szczyty (fot. 1, 5-7).

1. Elewacja południowa
2. Widok ogólny od południa - w osi ul. Woj. Polskiego
3. Widok od połud.-wschodu
4. Widok od zachodu, z ul. Leśnej
5. Elewacja północna
6. Manierystyczny szczyt południowy
7. Manierystyczny szczyt północny
8. Ostrołukowy otwór bramny w ścianie południowej
9. Sklepienie krzyżowe w przyziemiu bramy
10. Wnętrze II kondygnacji - widok na współczesną antresolę
11. Wieżba dachowa widok ogólny od dołu

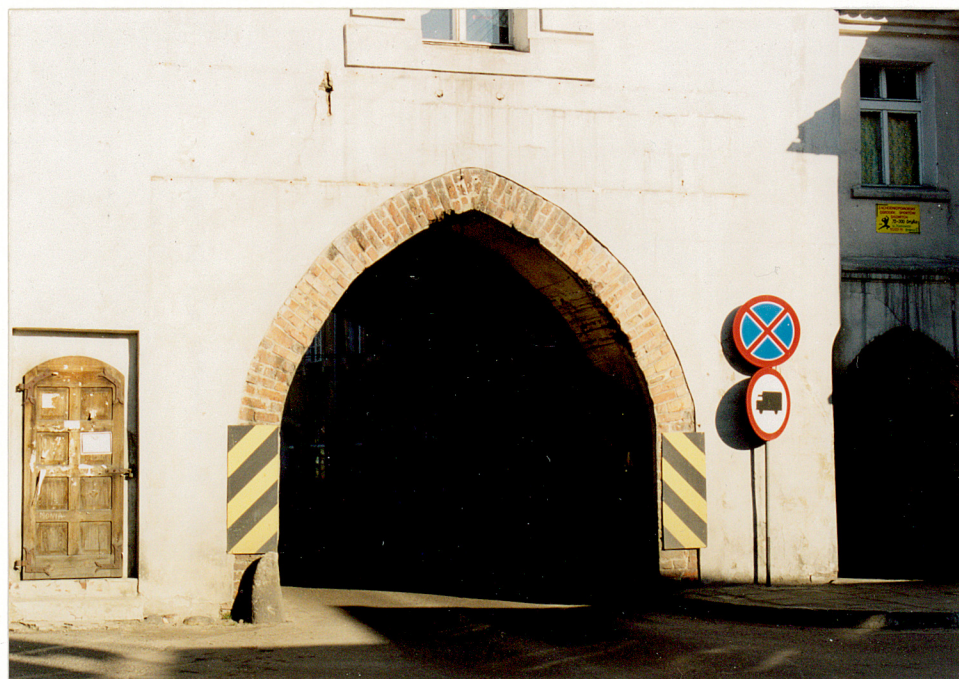
8.

Stolarka drzwiowa - przejazd bramny ujęty dwiema, ostrołukowymi arkadami; przy ścianie południowej zachowany kamienny odbój. Drzwi na klatkę schodową - jednoskrzydłowe, ramowo-płycinowe, zawieszone nastylizowanych, hakowo-pasowych zawiasach, zamykane na kłódkę.

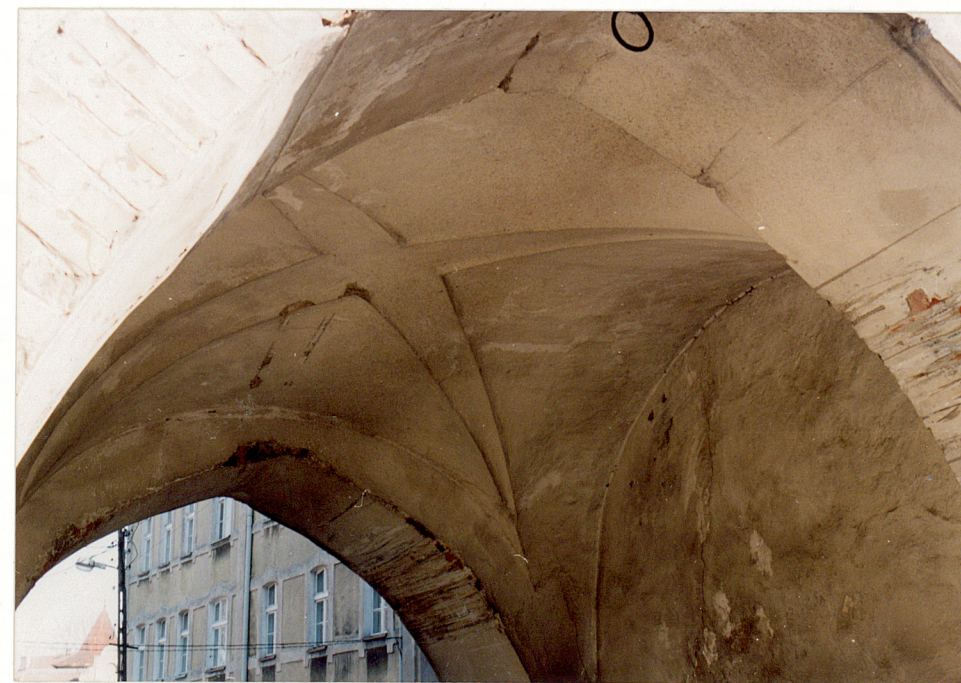
**Stropy, sklepienia:** W przyziemiu wieży (w przejeździe) rozpięte jest ceramiczne sklepienie krzyżowe, o zróżnicowanej strzałce poszczególnych podniebień - fot. 9. Szwy żeber podwójne, tworzą 4-ramienną gwiazdę. Całość wyprawiona gładkim tynkiem cementowo-wapienym. Na wyższych kondygnacjach stropy drewniane, belokwe nagie, w tym z wtórnie odeskowanymi belkami i nową powalą - fot. 10. W obrębie przejść dla pieszych, po bokach bramy występują ceramiczne sklepienia ostrołukowe; zachodnie o nietynkowanym podniebieniu.

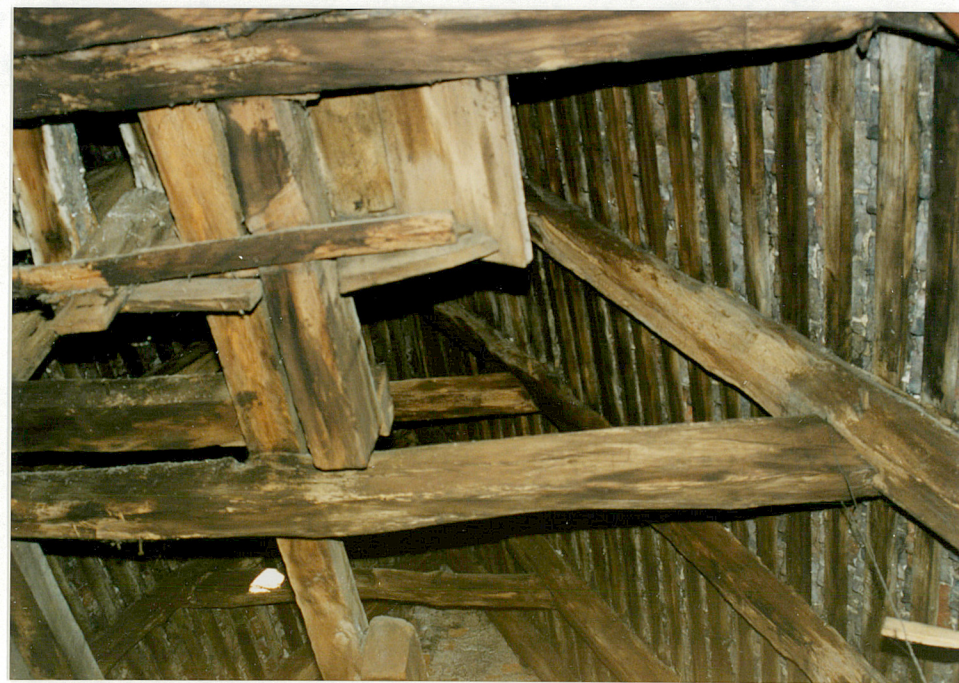
11.

**Więźba dachowa** (fot. 11) - drewniana, o konstrukcji krokwiowo-jętowej (dwa poziomy jętek) i płatwią pośrednią; stopy krokwi osadzone na wpust ukośny w belkach stropowych. Do krokwi nabite są długie przypustnice, powodujące wyraźne załamanie połaci dachowych.

Elementy więźby dachowej o ręcznej obróbce budulca, o zróżnicowanych przekrojach kanciaków, które wynikają także ze zużycia (skoro-  
Wkładkę założył: mgr. W. Witek, 03.1997 r. ....

skorodowania) materiału drewnianego.
