Nr ZACHODNIO-
POMORSKIE

SPICHLERZ

k. XIX w.

G R Y F I C E

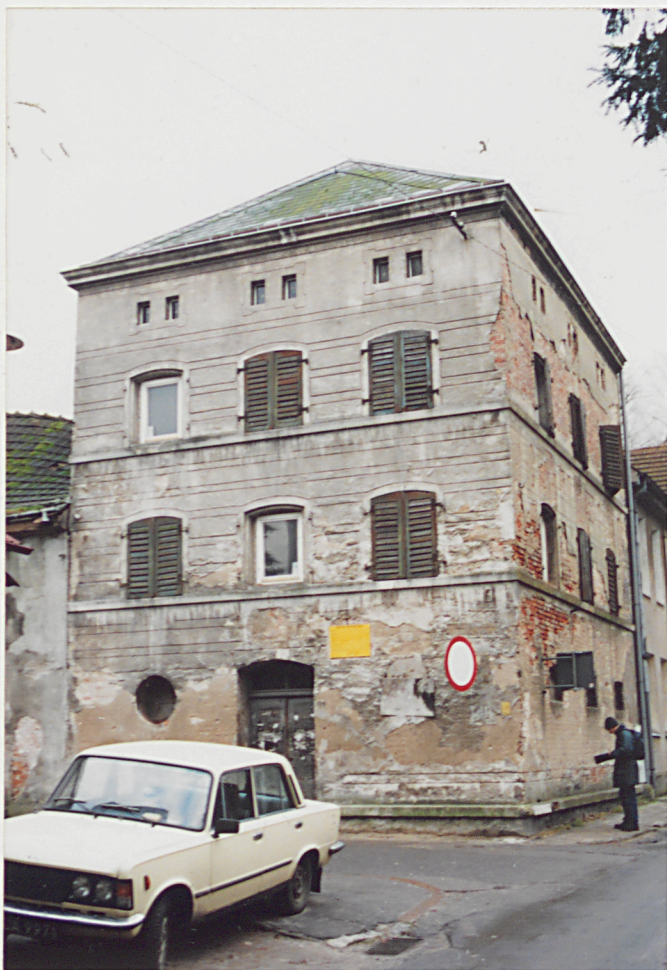
1. Elewacja północna
2. Widok spichlerza w pierzei ul. Wałowej
3. Elewacja zachodnia
4. Okna II kondygnacji elewacji zachodniej
5. Okno II kondygnacji elewacji północnej
6. Drzwi frontowe
7. Strop pomieszczenia I kondygnacji

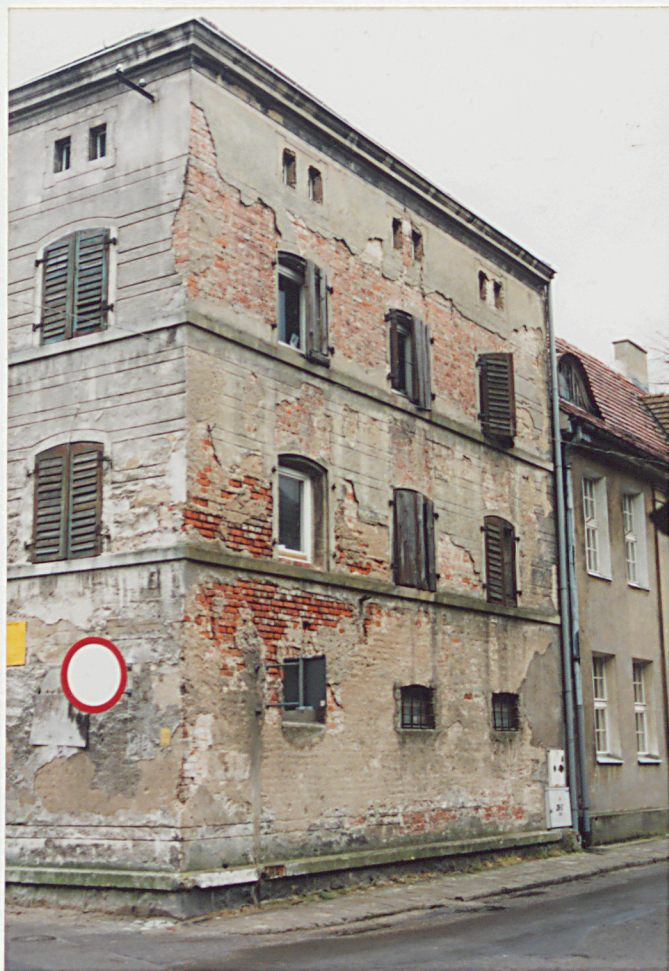
3.

Elewacje obiektu charakteryzują się klarowną kompozycją, opartą - w układzie wertykalnym - na osiach przepruć okiennych i drzwiowych (elewacja północna i zachodnia 3-osiove). W układzie horyzontalnym podziały kształtują linie cokołu (podkreślonego gzymsem), płaskich opasek (na wysokości podokienników II i III kondygnacji) i profilowanego gzymsu koronującego. Tynki elewacyjne dekorowane ponadto rytami w tynku opaskami, opinającymi ściany. Elementami waloryzującymi elewacje były elementy stolarki okiennej (w tym dwuskrzydłowe okiennice) i drzwiowej.

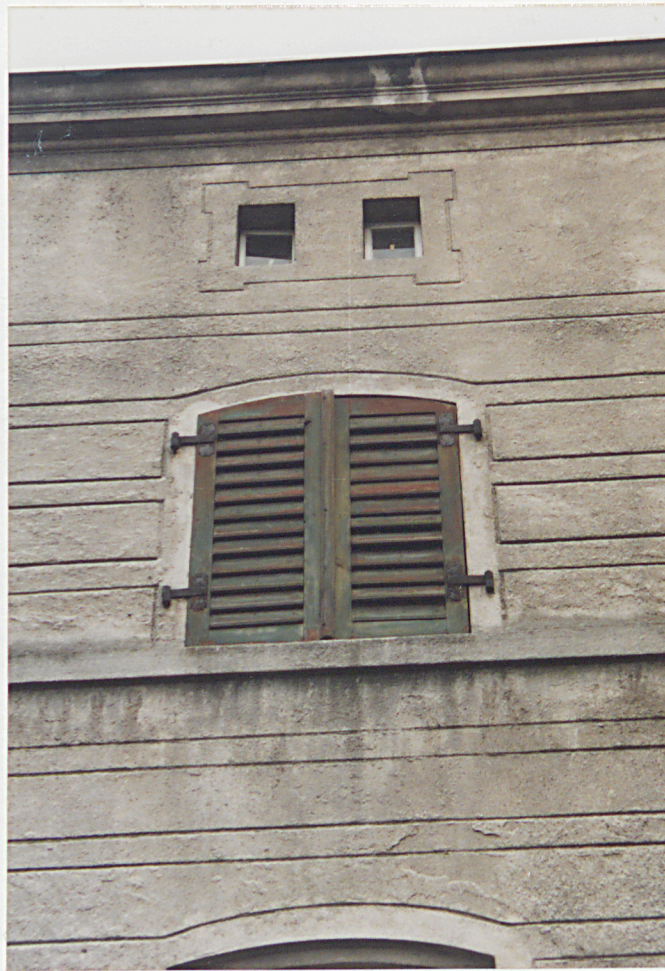
5.

c. d. rubr. nr 13 - Okna - forma otworów okiennych zróżnicowana: w obrębie I kondygnacji otwory mają kształt leżących prostokątów (stosunek szerokości do wysokości jak ca 2 : 1) przesklepionych odcinkowymi nadprożami, w obrębie II i III kondygnacji otwory w formie stojących prostokątów (stosunek szerokości do wysokości jak ca 5 : 6), przesklepionych odcinkowymi nadprożami, w obrębie poddasza niewielkie prostokątne okienka w układzie biforalnym. Okna I kondygnacji w żelaznych ramach o charakterze stałym, zabezpieczone zewnętrznymi kratami; w części otworów okiennych II i III kondygnacji osadzone są współczesne, jednodzielnne okna w ramach PCV (w pozostałych otworach brak zachowanej stolarki oryginalnej). Większość (pierwotnie wszystkie) okien II i III kondygnacji zabezpieczone są zewnętrznymi, dwuskrzydłowymi okiennicami żaluzjowymi, zawieszonymi na zawiasach hakowo-pasowych.

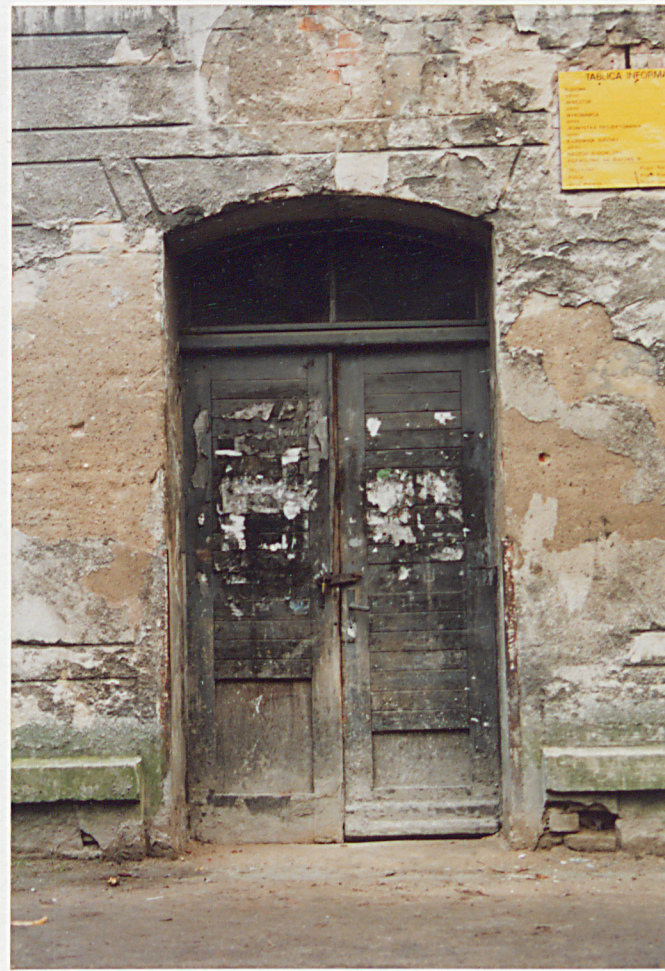
6.

Drzwi frontowe dwuskrzydłowe, ramowo-klepkowe, zawieszone na zawiasach trzpieniowych. W otworze drzwiowym, przesklepionym odcinkowo, ponad prostym ślemieniem umieszczone jest dwudzielne nadświetle.

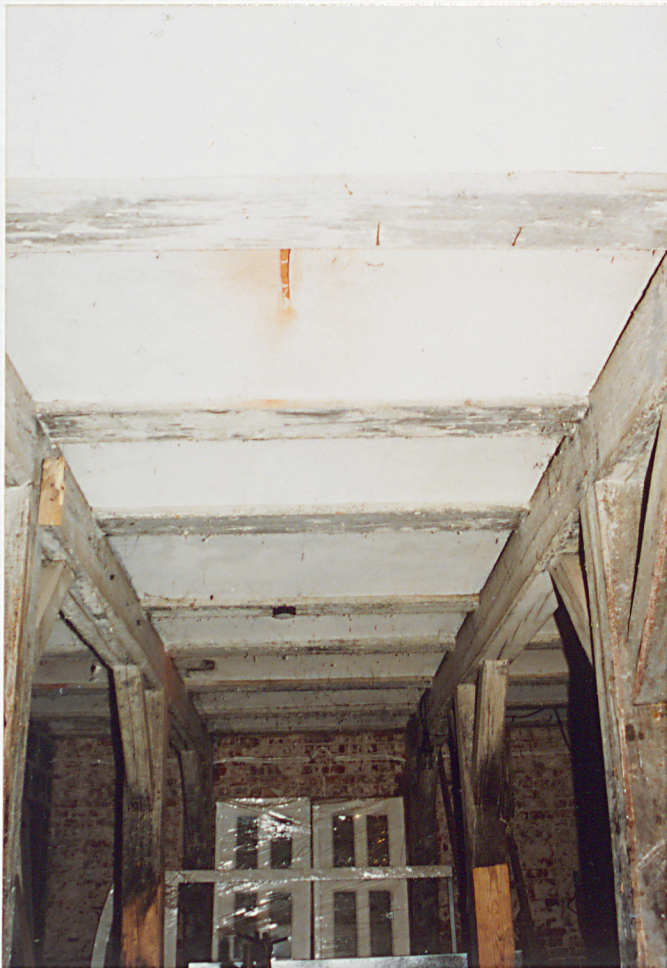
7.

Stropy drewniane, belkowe nagie z deskową powalą nad pomieszczeniami II i III kondygnacji; I kondygnację przykrywa ceramiczny strop odcinkowy na belkach drewnianych (sic !). Belki stropowe każdej z kondygnacji wsparte są drewnianymi podciągami, ułożonymi na drewnianych słupach (wzmocnienia w postaci mieczowania).

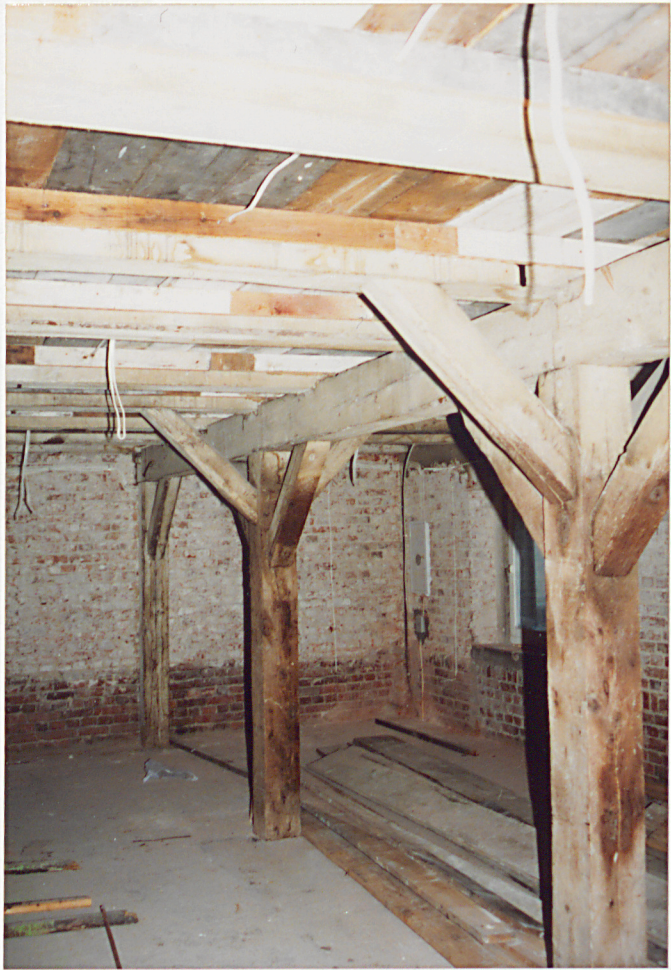
Wnętrze obiektu w obrębie poszczególnych kondygnacji i poddasza nie miało pierwotnie podziałów; rozdzielały je jedynie słupy wspierające podciągi belek stropowych.

- 8. Fragment wnętrza II kondygnacji
- 9. Fragment więźby dachowej

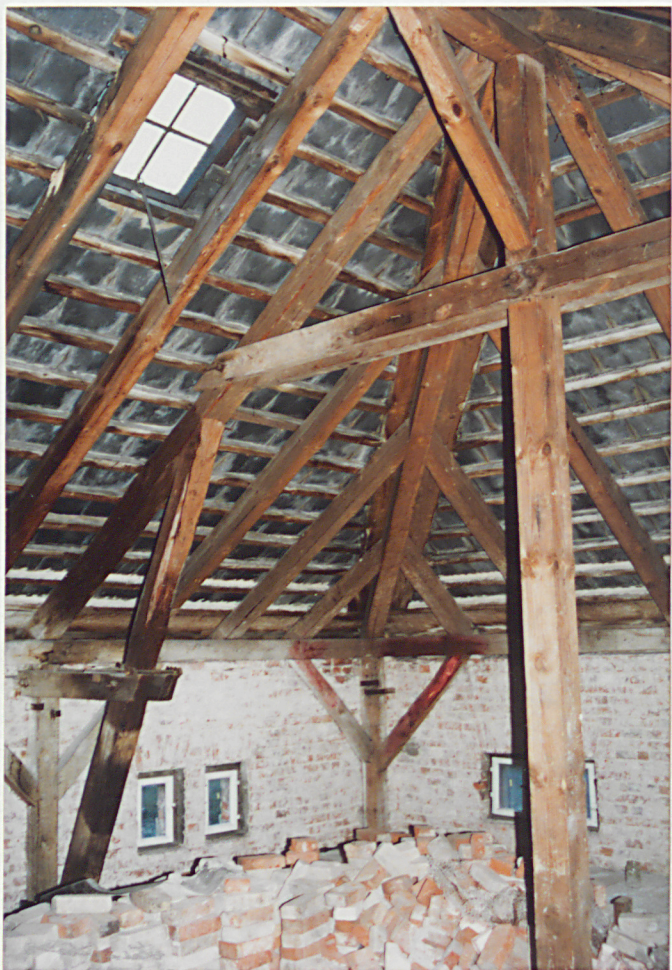
Więźba dachowa krokwiowo-płatwiowa (płatwie kalenicowa i stopowe) ze wzmocnieniem kleszczowym (kleszcze rozmieszczone w dwóch poziomach). Płatwie wsparte są stojcami ścian stolcowych. Elementy więźby dachowej obrobione są mechanicznie; przekroje użytego do konstrukcji materiału: krokwie - 13 x 16 cm, stojce - 16 x 18 cm.
