EWANGELICKI ob.
KOŚCIÓŁ PW. ŚW. MAKSYMILIANA MARIII KOLBEGO

ZATOŃ DOLNA

Kościół wzniesiony w r. 1711. W l. 1820-30 - drewniane pokrycie wieży z zastosowaniem form gotyckich. Kruchta od W - z pocz. XX w.

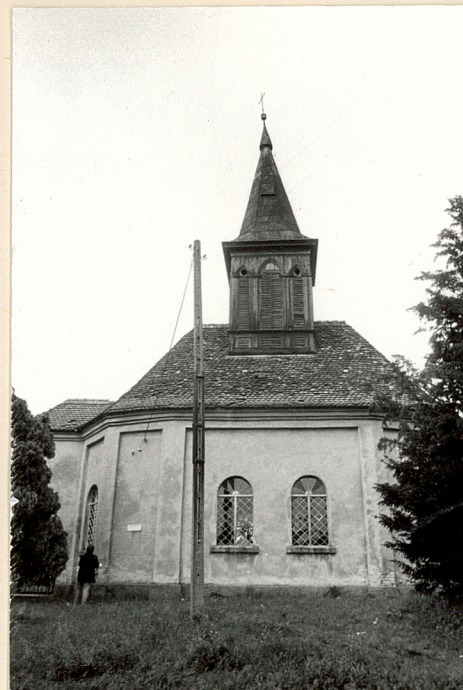
2

1. Elewacja W
2. " S
3. " N - część E
4. " N - " W
5. " E
6. Okno w elewacji S
7. Drzwi w " W
8. " " " S
9. Wieża - widok od S
10. Fragm. wnętrza - widok w kierunku prezbiterium
11. " " - " " " chóru
12. " stropu
13. Schody na chór
