KOŚCIÓŁ pw. Matki Boskiej Królowej Polski

XIV/XV-XVIIIw.
XIXw.

B O R Z Y M

11. Zdjęcia, rzut, przekrój, sytuacja, orientacja

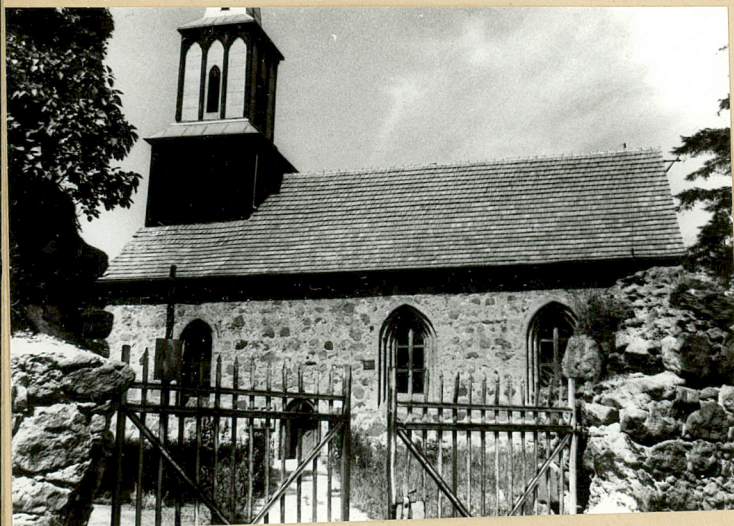
widok od strony południowej

Elewacja południowa czteroosiowa przepruta trzema oknami ostrołukowymi, profilowanymi i ostrołukowym, niewielkim portalem, u góry zakończona profilowanym, uskokowym gzymsem koronującym.

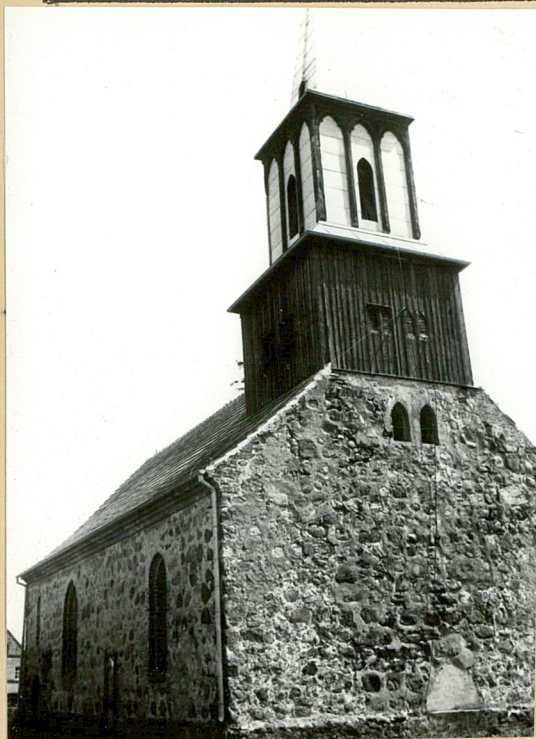
Elewacja zachodnia wieżowa z dwoma okiennikami, niewielkimi zamkniętymi ostrołukowo, także niedużym ostrołukowym portalem, obecnie zamurowanym.

widok od strony północno-zach.

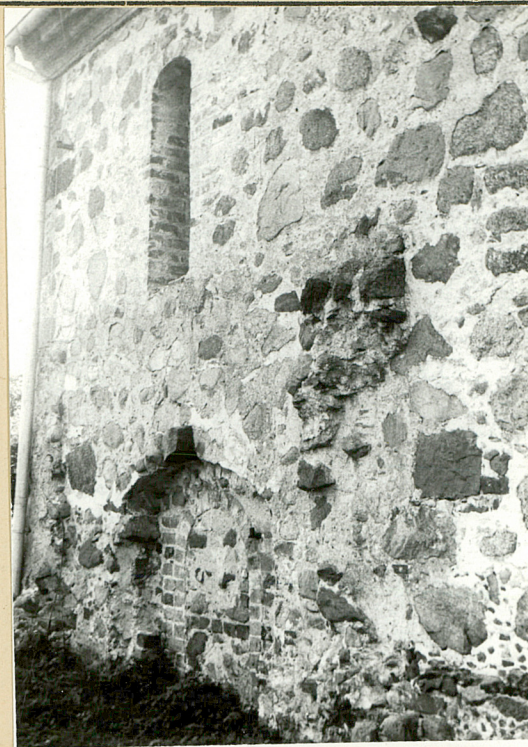
Stan obecny budowli wskazuje na wielokrotne przeróbki, zmiany dotyczą głównie wejścia do kościoła i otworów okiennych: w ścianie północnej zamurowano dwa portale - ostrołukowy i zamknięty odcinkowo. Zamurowano też ostrołukowy portal ścianie zachodniej. Natomiast ślady sztabrowania na elewacji północnej sugerują, że istniał tu przedsionek.

Elewacja północna z dwoma oknami profilowanymi, ostrołukowymi, jednym wąskim, zamkniętym półkoliście, dwoma zamurowanymi portalami.

zamurowany portal
w ścianie północnej

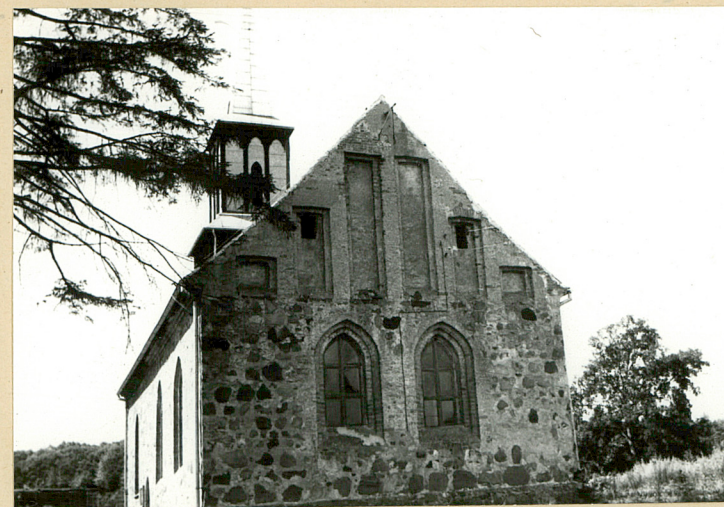
Ściana elewacji wschodniej przepruta parą dużych profilowanych otworów okiennych (dwa uskoki i ćwierćwałek) ostrołukowych. Szczyt wschodni wypełniają prostokątne ślepe blendy, w układzie schodkowym z przeźroczami w drugim i piątym polu.

widok na elewację wschodnią

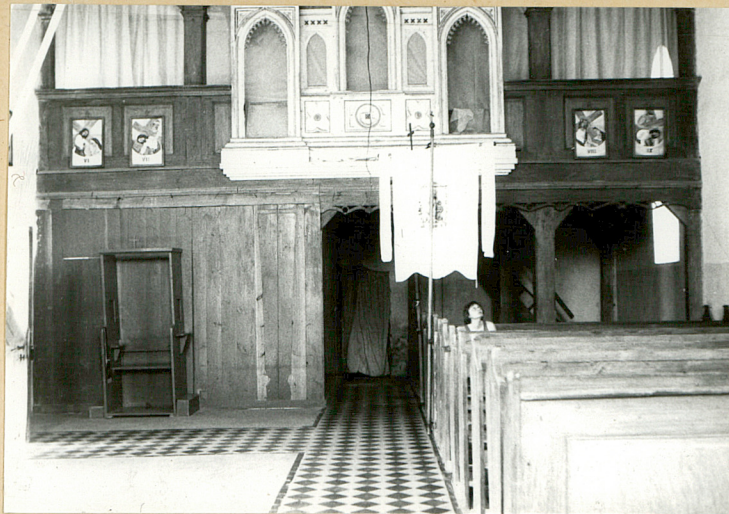
W wnętrzu w części zachodniej XIX - w. empora organowa i prospekt bez organów, schody drabiniaste na wieżę, ławki (I poł. XX w.).

widok wnętrza w kierunku zachodnim *zachodni*
