1. Obiekt
KOŚCIÓŁ EWANGELICKI PARAFIALNY OB. KOŚCIÓŁ RZYMSKO-KATOLICKI FILIALNY
pw. Św. Stanisława Kostki

2. Czas powstania
1842 r.

3. Miejscowość
O Ś C I Ę C I N

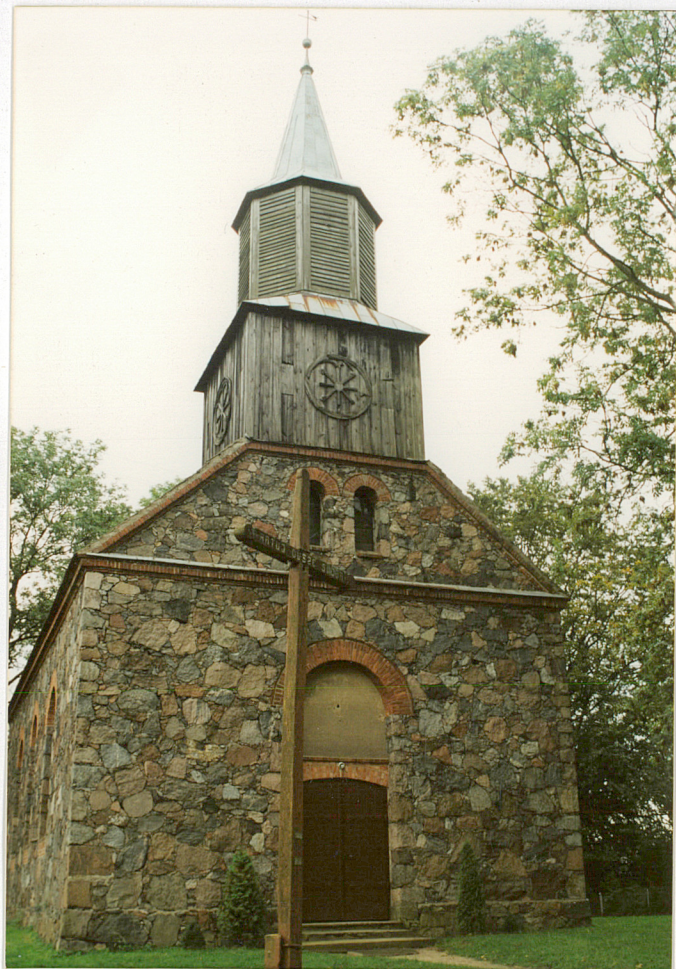
1. widok na parcelę kościelną od zachodu
2. elewacja zachodnia
3. wejście w osi elewacji zach.
4. wieża – widok od strony płn.-zach.
5. widok na wieżę od strony płn.-wsch.
6. elewacja płn.
7. elewacja płd.
8. fragm. ściany płd.
9. elewacja wsch.
10. fragm. elewacji wsch.
11. drzwi zachodnie – widok od wnętrza
12. wnętrze – widok z empory na prezbiterium
13. wnętrze – widok na prezbiterium
14. wnętrze – ołtarz
15. wnętrze – widok na zach. partię nawy
16. wnętrze – widok na emporę
17. instrument na emporze
18. wnętrze - strop
19. wnętrze - schody na emporę
20. poddasze widok na wsch. część
21. poddasze – widok na zach. część z konstrukcją na której były zawieszone dzwony
22. ambona

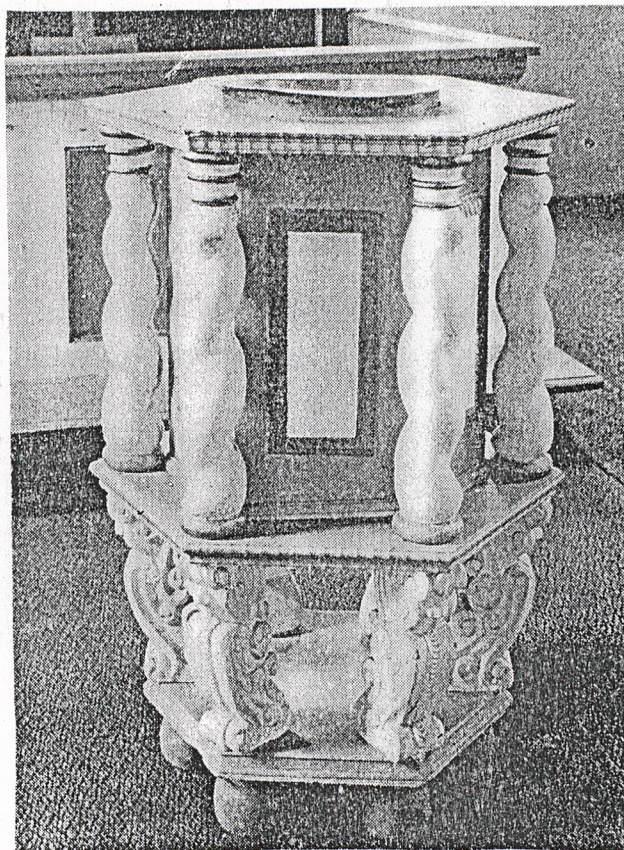
XVIII-wieczna ^{chizielnica} ~~ambona~~ (foto. archiwalne)
