1. Obiekt **KOŚCIÓŁ KATOLICKI PARAFIALNY, EWANGELICKI PARAFIALNY, OB.
RZYMSKO-KATOLICKI PARAFIALNY P.W. NARODZENIA NAJSWIĘTSZEJ MARI
PANNY**

2. Czas powstania
ok. 1500, 1750, 1913
1645-wieża

3. Miejscowość
J A R S Z E W O

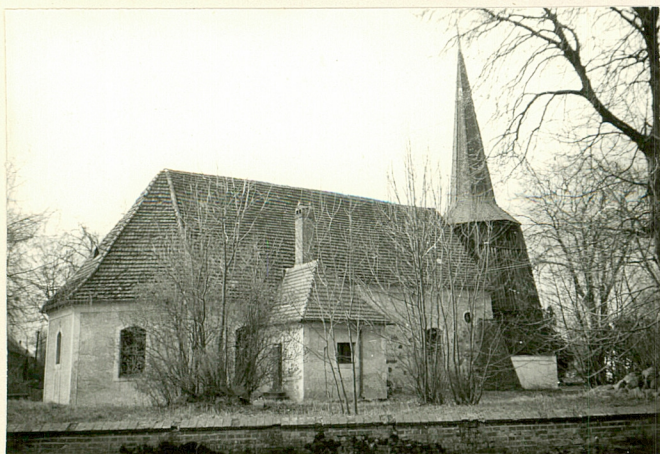
1

Elewacje - Północna - w związku z wielofazowym wznoszeniem kościoła elewacja ma nieregularny rozstaw otworów okiennych, zwieńczonych łukiem odcinkowym. Trójosiowa.

1. Elewacja północna.
2. Elewacja południowa.
3. Portal południowy.
4. Elewacja wschodnia.
5. Elewacja zachodnia.
6. Fragment elewacji pñn. /zakrystia/.
7. Wnętrze - widok od zachodu na prezbiterium.
8. Wnętrze - widok od wschodu na emporę organową.
9. Wnętrze - ściana południowa /empora/.
10. Wnętrze - ściana północna /ambona/.
11. Wnętrze - widok od pñn-zachodu na prezbiterium.

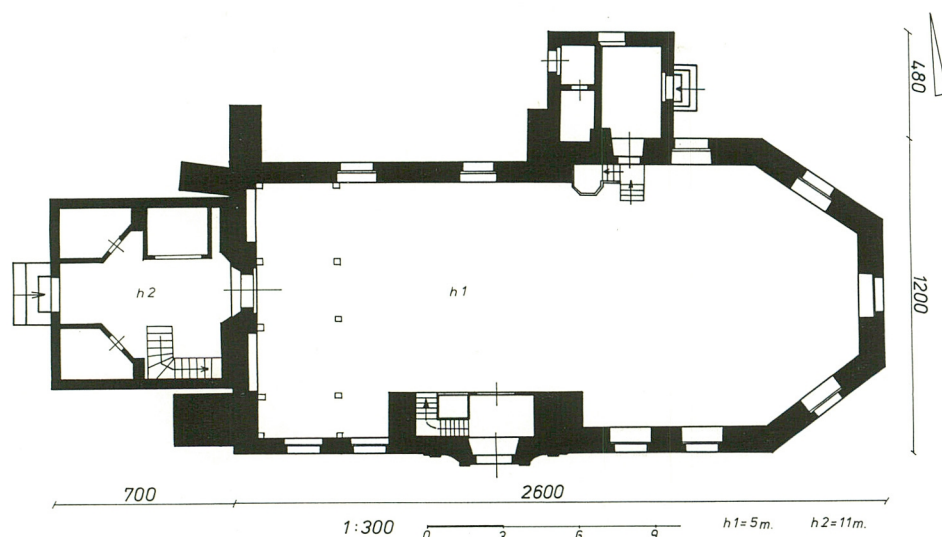
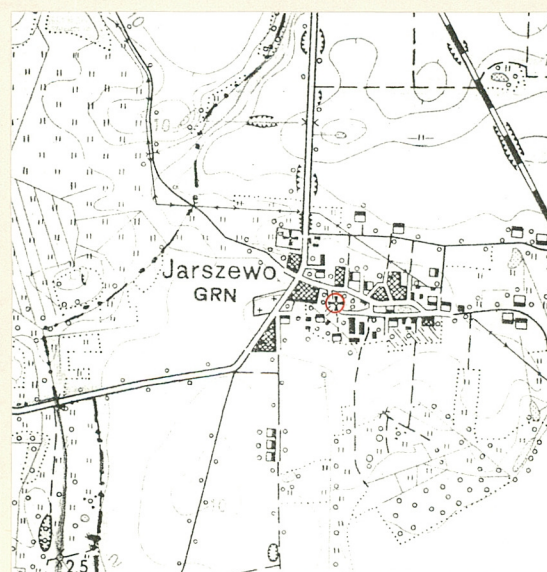
Sytuacja - Kościół usytuowany w zachodniej części wsi, na wydzielonym drogami terenie nieużytkowanego obecnie cmentarza, otoczonego murem z kamienia i cegły. Na zachód od kościoła znajduje się plebania. Kościół orientowany.

Rzut - Prostokątny o tetragonalnie zamkniętej ścianie wschodniej. Przy ścianie zachodniej węższa od nawy, wieża, o rzucie kwadratu, o wewnętrznych wtórnych podziałach. Zachodnie naroża nawy oszkarpowane. Od północy do nawy przylega zakrystia wzniesiona na rzucie kwadratu, o wewnętrznych prostokątnych podziałach. Przy południowej ścianie nawy, wydzielona z wnętrza kościoła wnęką, mieszcząca emporę, znajdującą się z pewnością na miejscu pierwotnej p.d. ściany nawy, w ścianie zewnętrznej wyróżniającą się niewielkim ryzalitem o wykroju falistym, ujmującym południowe wejście do kościoła. Pozostałe wejścia: od zachodu przez wieżę /główną/, w związku z poszerzeniem kościoła w stronę p.d. nieco przesunięte w kierunku północnym; oraz wejście p.n. przez zakrystię.

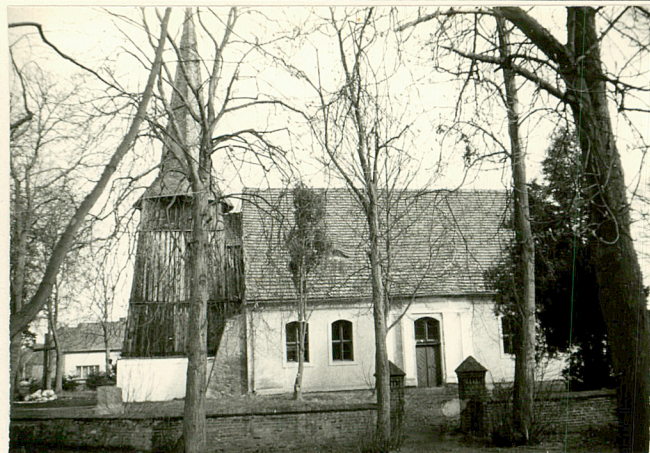
2

Elewacja południowa – pięcioosiowa, o dwóch parach okien rozmieszczonych po bokach wejścia, ujętego niewielkim ryzalitem o wykroju falistym, dekorowanym czterema smukłymi, gładko opracowanymi pilastrami, podtrzymującymi belkowanie. Otwory okienne w gładkich opaskach z kluczem. Naroża ścian i korona muru obwiedzione ramą z gładkich pasów z pogrubionego tynku. W połaci dachowej dwie lukarny. Zachodnie narożne ściany wsparte szkarpą. Od wschodu widoczne ściany prezbiterium. Od zachodu – wieża.

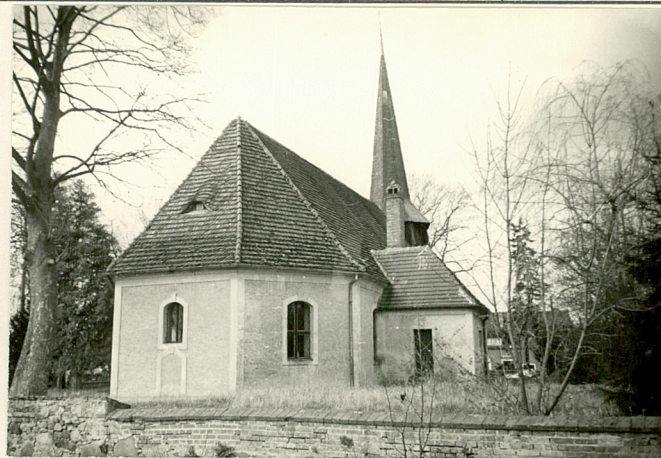
4

Elewacja wschodnia - Trójosiowa. Otwory okienne zwieńczone łukiem odcinkowym, w płaskich opaskach z kluczem, rozmieszczone

centralnie w każdym z boków prezbiterium. Poniżej otworu wschodniego, który jest mniejszy od pozostałych, powtórzono formę płaskiej opaski okiennej z kluczem. Naroża i korona muru obwiedzione płaskimi ramami, wykonanymi z pasów tynku. We wsch. połaci dachu – lukarna. Od północy w głębi widoczna jednoosiowa ściana zakrystii, z wejściem obwiedzionym opaską z kluczem, ponad którym umieszczono datę budowy – 1913.

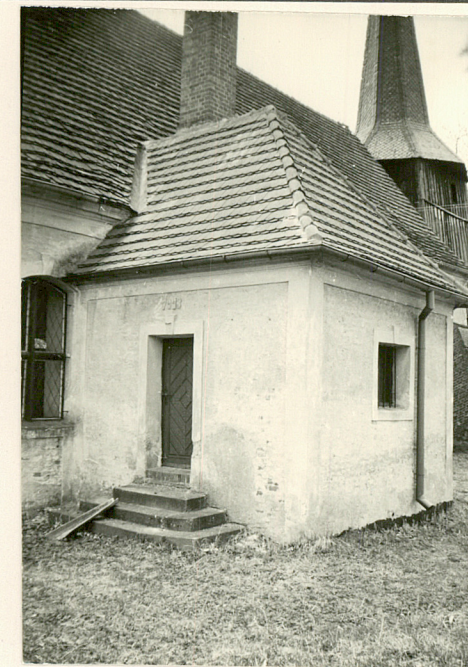
6

cd. opisu - Przy wschodnim otworze nawy, od strony zachodniej - czworoboczna zakrystia o ścianie północnej przeprutej prostokątnym otworem okiennym. Przy zachodnim narożu kościoła - szkarpa. Ściana od strony zachodniej ujawnia pierwotny, późnogotycki rdzeń kościoła w postaci nieotynkowanego, pobielonego muru z ociosanych głazów granitowych. Pozostałe partie ścian korpusu oraz zakrystia - otynkowane, o otworach obwiedzionych płaskimi opaskami z kluczem. Naroża ścian i koronę muru obiegają płaskie pasy tynku. Od zachodu drewniana czworoboczna wieża, otynkowana u podstawy, zwieńczona ośmiobocznym, ostrosłupowym hełmem, zwieńczonym krzyżem. Od wschodu widoczna ściana prezbiterium.

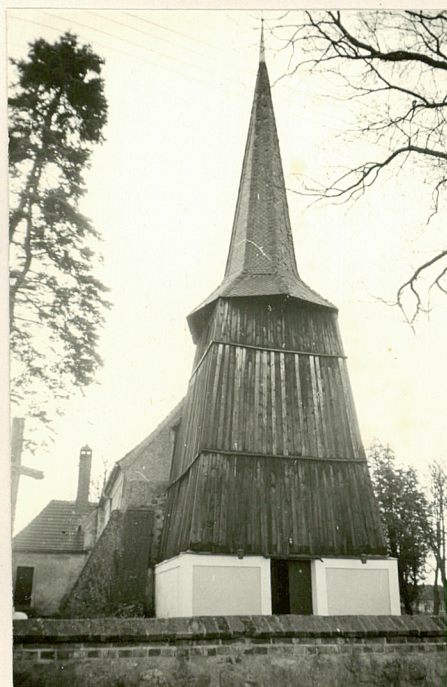
5

Elewacja zachodnia – Czworoboczna, zwężająca się ku górze drewniana wieża, o otynkowanym przyziemiu, przykryta ośmiobocznym ostrosłupowym hełmem zwieńczonym metalowym krzyżem. Boki wieży oszalowane. [Z tyłu widoczna zachodnia ściana nawy]. W przyziemiu wejście główne o oszkarpowanych narożach. Od północy w głębi jednoosiowa zakrystia. ✓

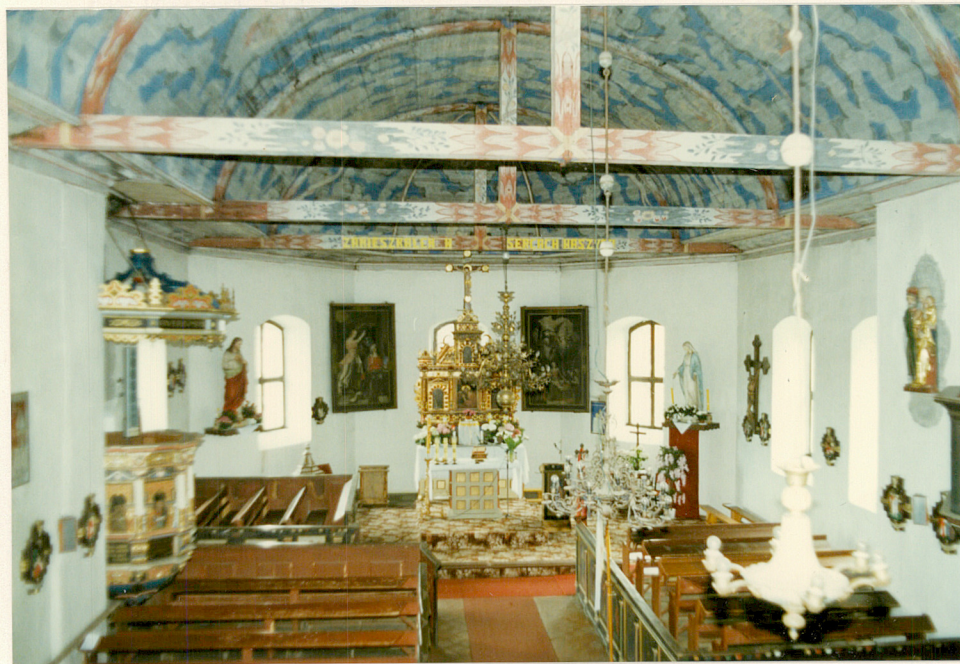
7

Wnętrze – Kościół o prostej organizacji wnętrza, jednonawowy o tetragonalnie zamkniętym prezbiterium; przykryty sklepieniem kolebkowym. Centralna część ściany południowej wciągnięta do wnętrza, pod szerokim łukiem arkady kryjąca empore. Szeroką arkadą otwartą do wnętrza zachodnia część ściany południowej. Łukowe otwory okienne osadzone w łukowych ościeżach, bez rozglifień. Wejście od zachodu przez wieżę oraz od południa przez zabudowaną empore. Od zach. na całej szerokości kościoła – empora organowa, do której wejście znajduje się od strony wieży. Wzdłuż płn. i płd. ściany stalle. Od płn., przy wejściu do zakrystii – ambona. Wnętrze wieży pierwotnie jednoprzestrzenne, ob. podzielone.

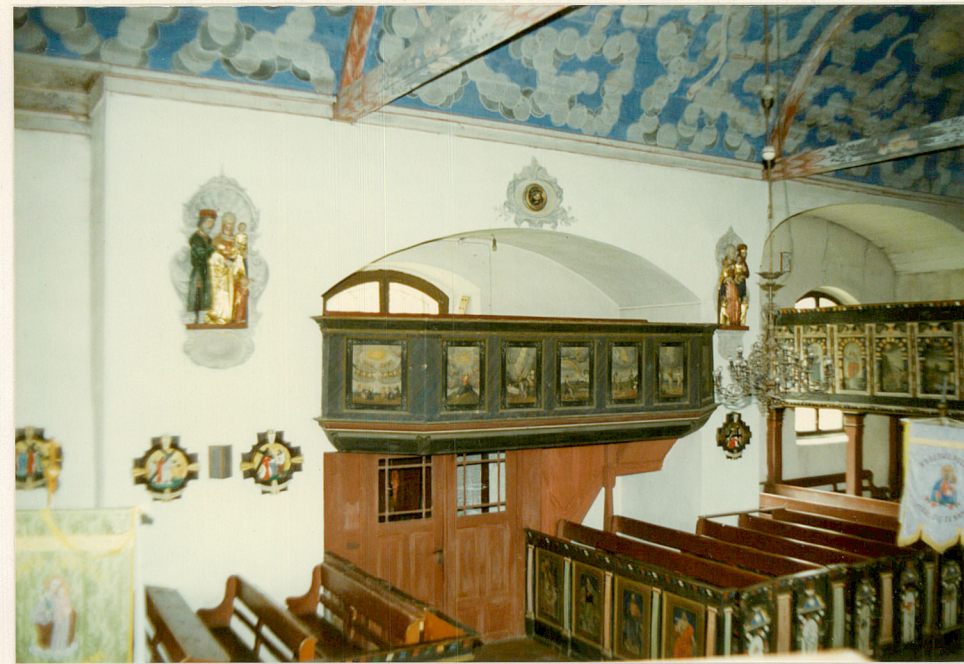
9

– Empora płd. tzw. "chór prałatów", drewn., autorstwa A.Wilda z 1914 r. / 7 obrazów alegorycznych do "Ojcze Nasz"/.

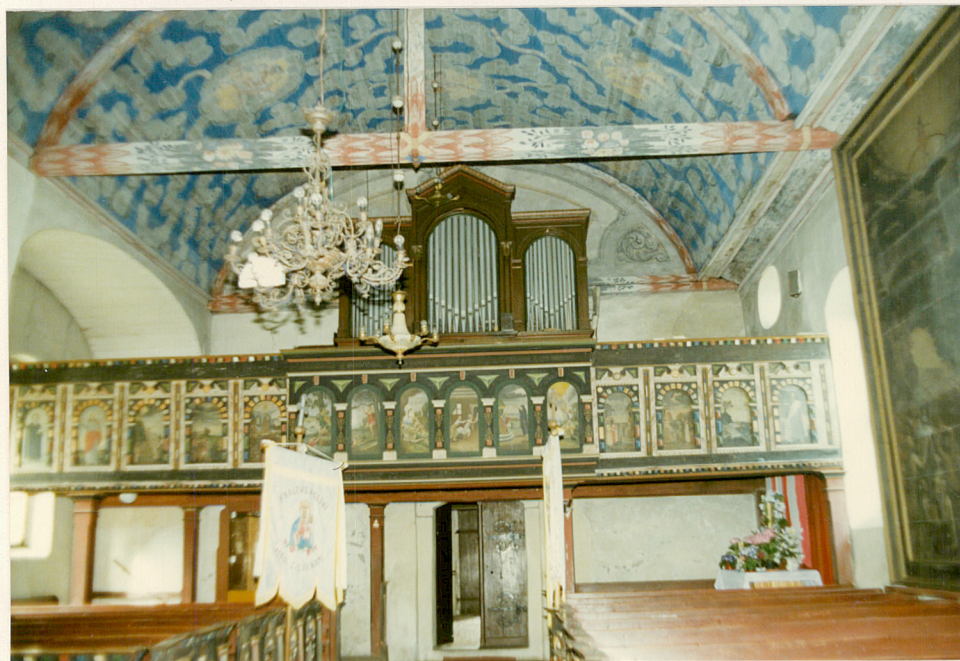
8

– Empora zach. organowa, drewn., stylistycznie zbieżna ze stallami / sceny biblijne i cytaty z Pisma Św./.

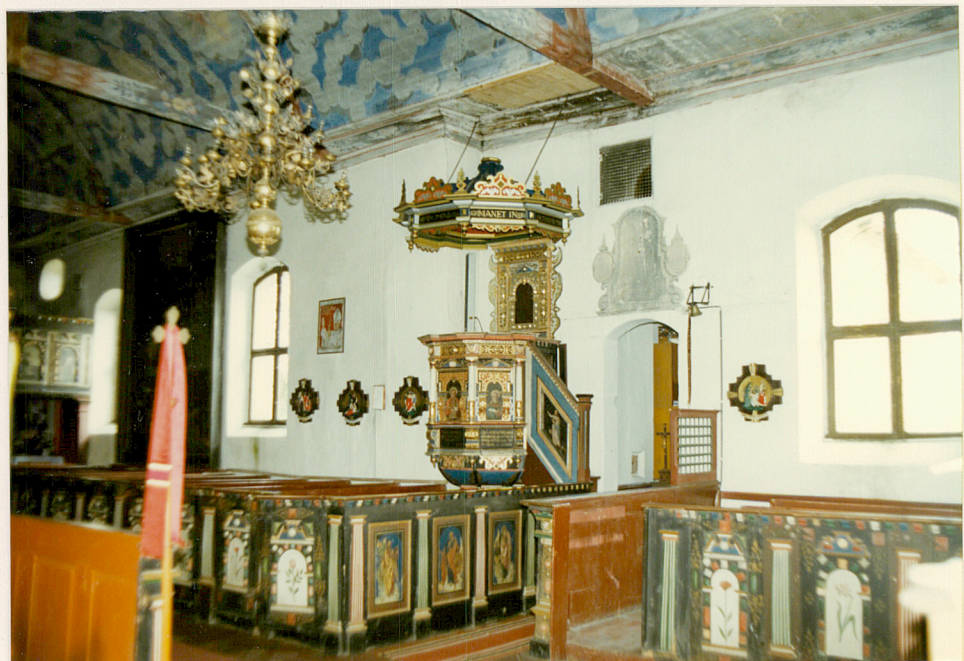
10

– Ambona 1633–34, stylistycznie bliska ołtarzowi, z malowidłami Christiana Basske z 1665 r./wyobrażająca czterech Ewangelistów/.
