1. Obiekt

SZKOŁA

1908-1909

KAMIEŃ POMORSKI

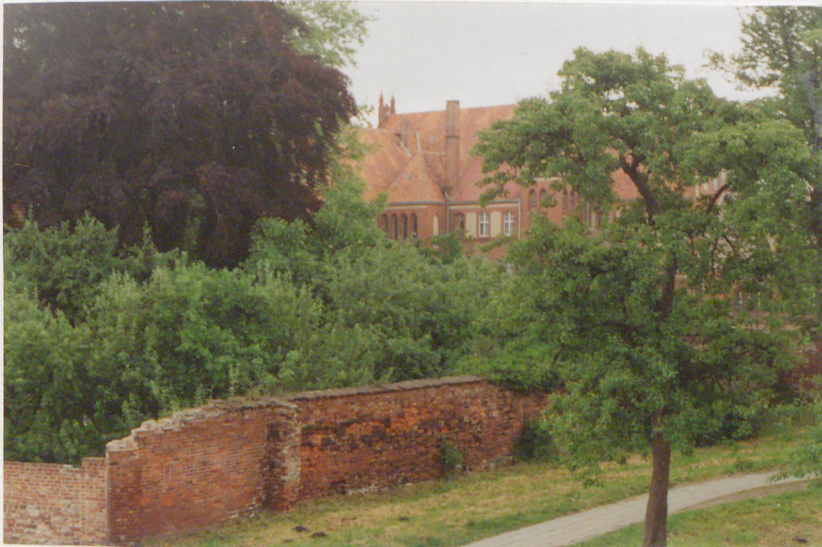
1. Widok ogólny osiedla Katedralnego z dawnym murem obronnym od strony pld.-zach. z bryłą szkoły w tle.
2. Widok ogólny szkoły od strony osiedla Katedralnego.
3. Fasada - elewacja północna
4. Elewacja wschodnia - fragment.
Widok z ul. Mickiewicza
5. Elewacja południowa.
6. Widok ogólny szkoły od strony pld.zach.
7. Elewacja zachodnia skrzydła północnego.
8. Przedsionek z portalem głównym w fasadzie.
9. Wnętrze sali gimnastycznej, widok ku północy.
10. Wnętrze auli na II piętrze.
11. Wieżba dachowa i wysklepki nad aulą.
12. Wejście z przedsionka - parter
13. Hall główny na I p.
14. Płycina pod oknem centralnym w ścianie półn. skrzydła wschodniego.

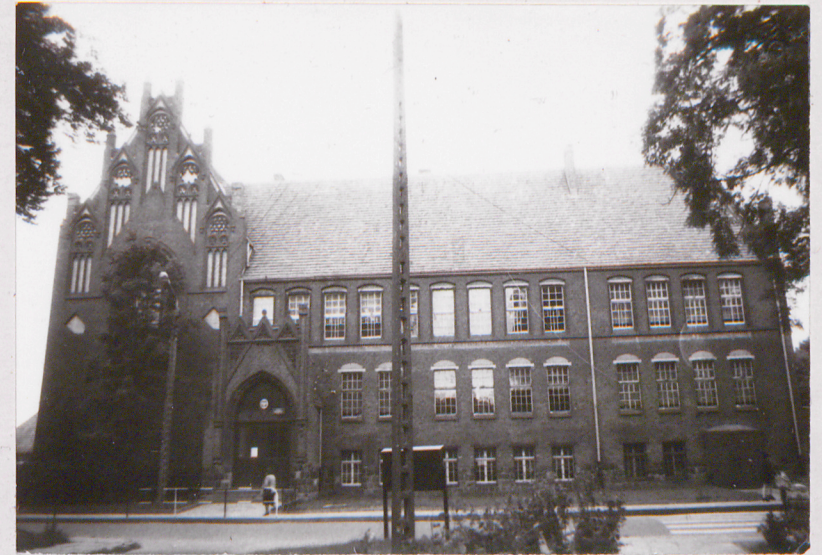
3.

Fasada - zwrócona ku północy, ceglana, na kamiennym cokole z kostki granitowej o układzie regularnym, sięgającym połowy okien pierwszej kondygnacji. 13-osiowa, 3-kondygnacyjna, zakomponowana wraz ze ścianą szczytową przykrywającą skrzydło wschodnie. Osie 1 i 2 od strony wschodniej objęte są wysuniętym przed lico elewacji przedsionkiem o wysokości dwóch kondygnacji, z portalem głównym. Przedsionek obramowany jest szkarpami i lizenami i zwieńczony wimpergami z maswerkiem. Portal ceglany, ostrołukowy, uskokowy, podkreślony wimpergą z narożnymi dekoracjami z płytek ceglanych, z motywem liści kasztanowca. Wschodnia część fasady, po lewej stronie przedsionka, ukształtowana jest przez pełną ścianę z dużym ostrołukowym oknem na poziomie trzeciej kondygnacji, pod którym w prostokątnej blendzie o maswerkowej dekoracji umieszczone są daty 1908 i 1909. Wyżej są dwie blendy w formie leżących tarcz. Ścianę tą wieńczy trójkątny szczyt ze sterczynami i pięcioma ostrołukowymi blendami z laskowaniem i maswerkami. Fasadę - jak i pozostałe elewacje - zakomponowano kolorystycznie jako czerwone płaszczyzny ścian z białymi tynkowanymi blendami i szarą kamienną podmurówką.

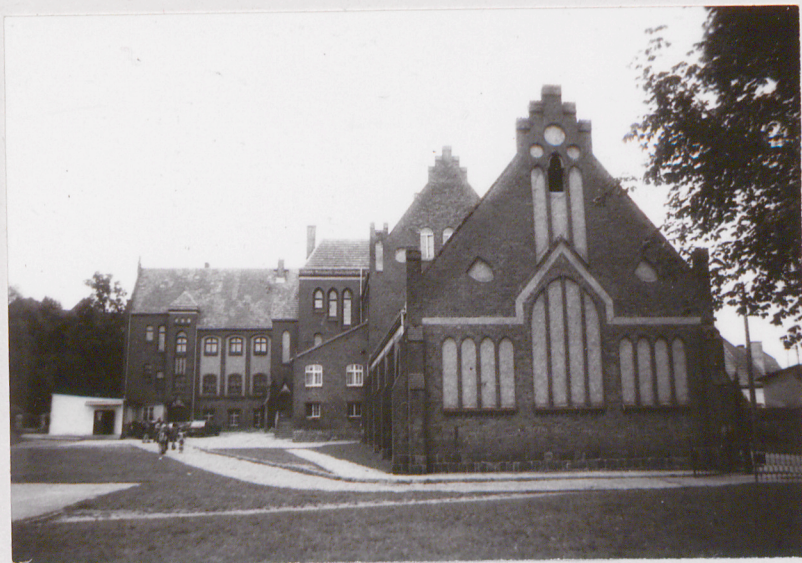
5.

Elewacja południowa - od południa skrzydło wschodnie zamyka ściana szczytowa budynku parterowego. Dekorowana jest szeregiem wąskich blend o łukach ostrych, w szczycie trzema blendami o identycznym kształcie oraz tondami i tarczami herbowymi. W tle widoczne są elewacje podwórzowe skrzydła północnego i dobudówek.
