1. Obiekt
DWÓR KURII BISKUPIEJ, tzw. PAŁAC BISKUPI, OB. BIBLIOTEKA

2. Czas powstania
XIII/XIV, 1568

3. Miejscowość
KAMIEŃ POMORSKI

DWÓR KURII BISKUPIEJ

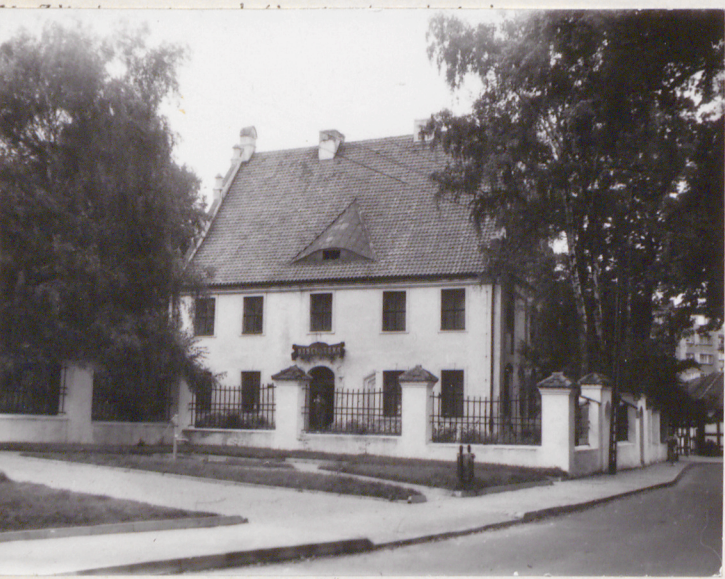
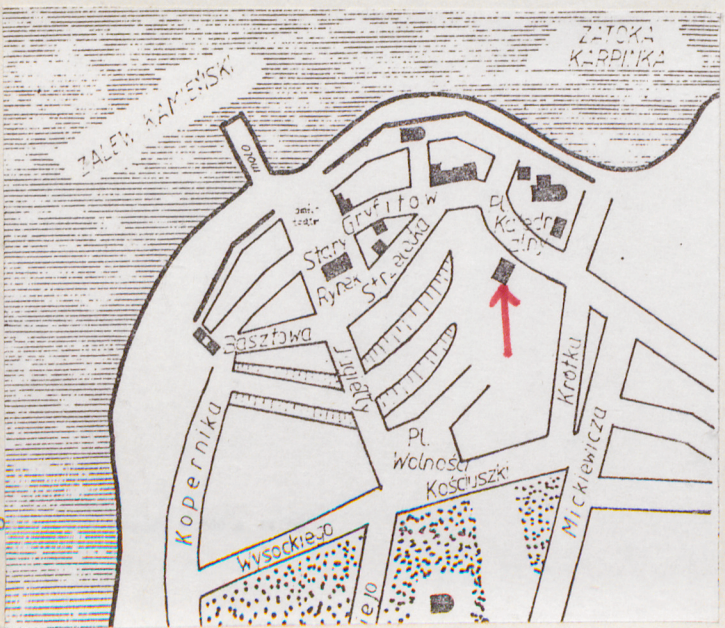
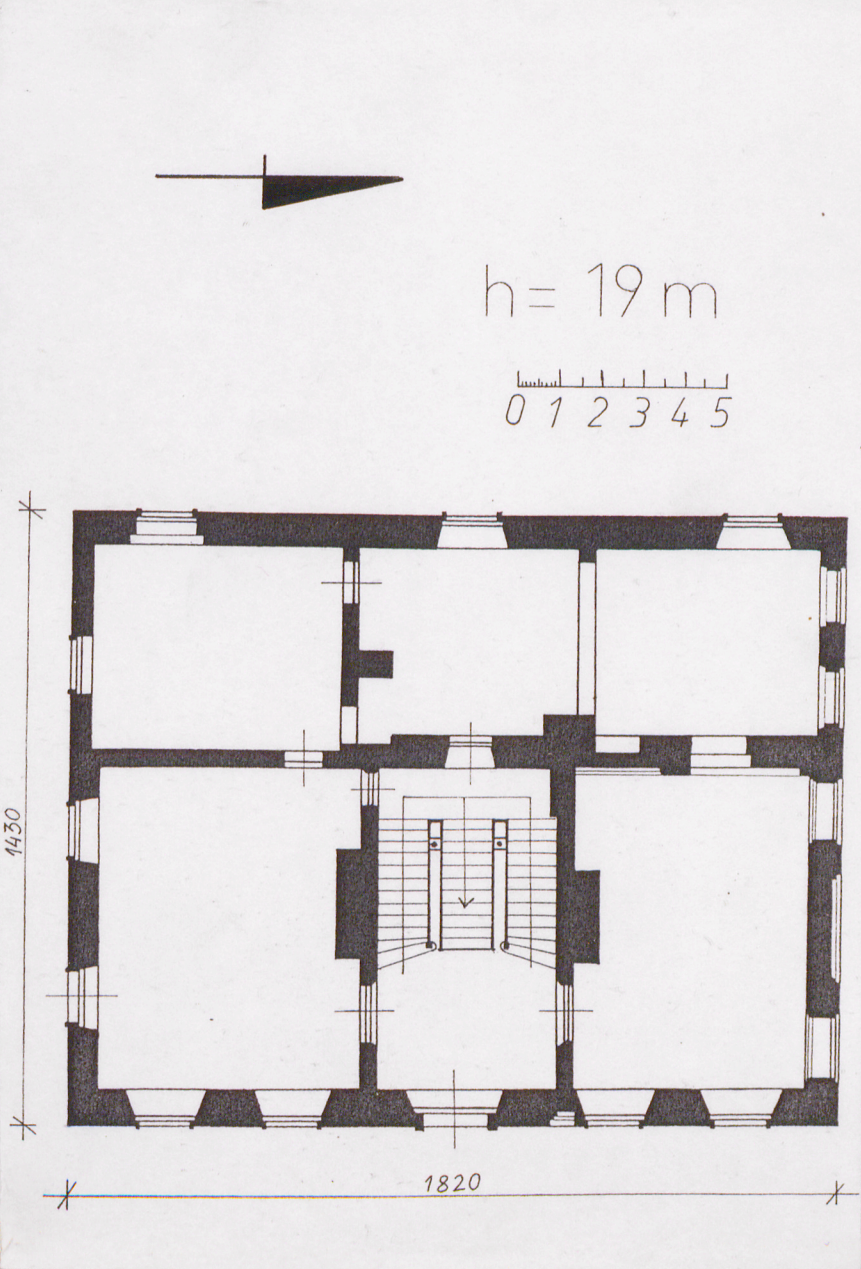
ELEWACJE: fasada- pięcioosiowa, artykułowana prostokątnymi otworami okiennymi w obramieniu z opaski i otworem drzwi wejściowych obramowanym boniowaniem, nad nim sztyld biblioteki. Na parterze zachowane odkrywki pierwotnych otworów gotyckich. Partię kondygnacji od połaci dachowej oddziela gzyms koronujący. W połaci dachowej centralnie wale oko zaopatrzone w prostokątny otwór okienny. Na kalenicy symetrycznie umieszczone dwa kominy. El. pn. - pierwotnie fasada, o nieregularnych podziałach. Na parterze cztery otwory okienne zamknięte łukiem odcinkowym, oraz ostrołukowa blenda z odkrywką gotyckiej archiwolty portalu. Na piętrze trzy otwory okienne pomiędzy którymi dwie blendy (szersza nad portalem). Szczyt wypełniony późnogotyckim, niesymetrycznym, ślepym maswerkem złożonym z geometrycznych elementów, między którymi znajduje się osiem otworów okiennych. El. zach. - o nieregularnych podziałach: na parterze trzy obramowane prostokątne otwory okienne, na piętrze trzy otwory okienne i wykusz z czterema oknami wypełnionymi górnymi. Partię kondygnacji od połaci dachowej oddziela profilowany gzyms. W połaci dachowej lukarna kryta dachem dwuspadowym. Na kalenicy umieszczone symetrycznie dwa kominy.

El. pd. - trzyosiowa, artykułowana otworami okiennymi i drzwiami na parterze. Otwory obramowane opaską. Partię kondygnacji od partii szczytu oddziela profilowany gzyms. Szczyt artykułowany horyzontalnie czterema półwałkami, wertykalnie sześcioma pilastrami zakończonymi sterczynami. Przesła wypełnione symetrycznie blendami i otworami okiennymi.

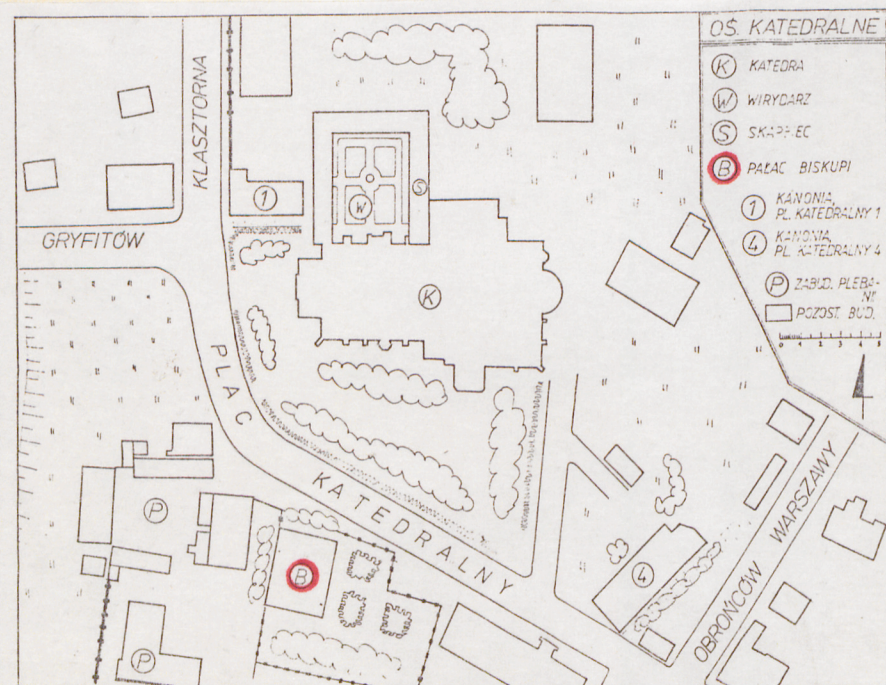
Plan sytuacyjny, fotografie.

SYTUACJA: położony w obrębie średniowiecznego układu urbanistycznego, w pd. części tzw. "Osiedla katedralnego", prostopadle do obecnej ul. Plac Katedralny, w ciągu wolnostojącej zabudowy miejskiej, fasadą zwrócony na wsch. Teren posesji ogrodzony; na pdmurówce i słupach betonowych przesła z metalowych prętów. Teren od pd. i pn. zadrzewiony, przed fasadą kwietniki.

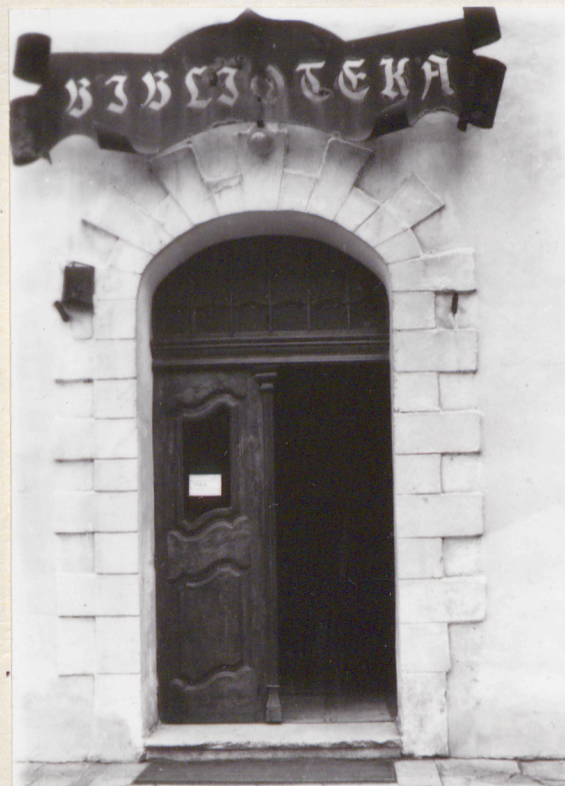
2

1. Fasada,
2. Fasada - portal,
3. Fasada - odkrywka,
4. Elewacja pn.,
5. Elewacja pn. - blenda,
6. Elewacja zach. ,
7. Elewacja zach. - wykusz,
8. Elewacja pd.,
- 9-11. Klatka schodowa,
12. Kominiek w pokoju na piętrze,
13. Poddasze.

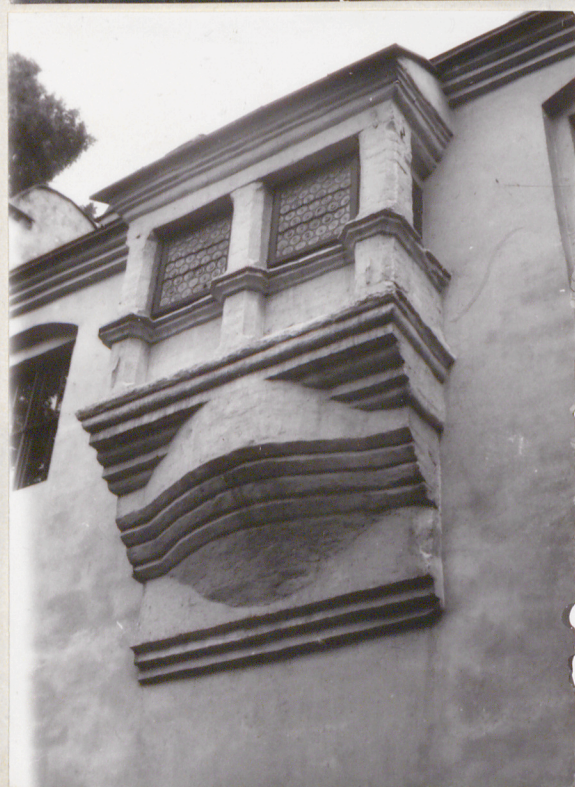
7

RZUT: na planie prostokąta zbliżonego do kwadratu, dwutraktowy. W el. zach. na piętrze wykusz. Ciągi komunikacyjne między kondyg. z sieni pełniące funkcje klatki schodowej, na kondyg. między pokojami.

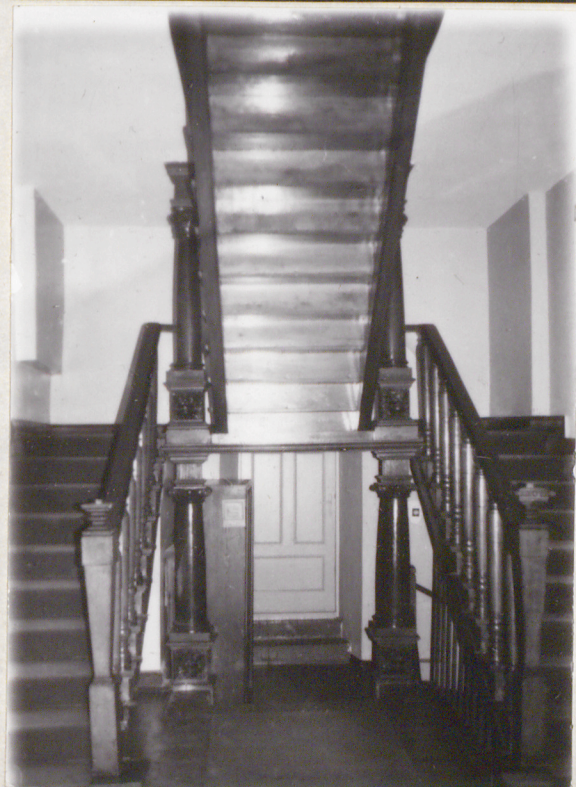
9

WYPOSAŻENIE: zachowane kominki, zrekonstruowana klatka schodowa.
