PLEBANIA, OB. DOM ZAKONNY

k.XVIII w.

KAMIEŃ POMORSKI

plac Katedralny 8

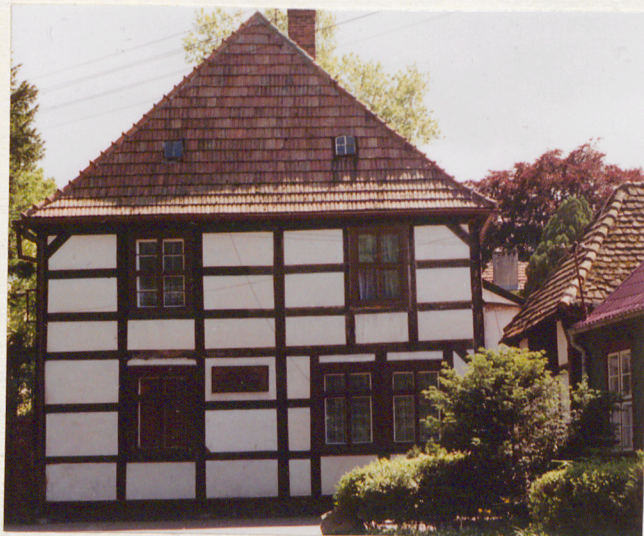
| 1. Elewacja północna | 4. Elewacja zachodnia |

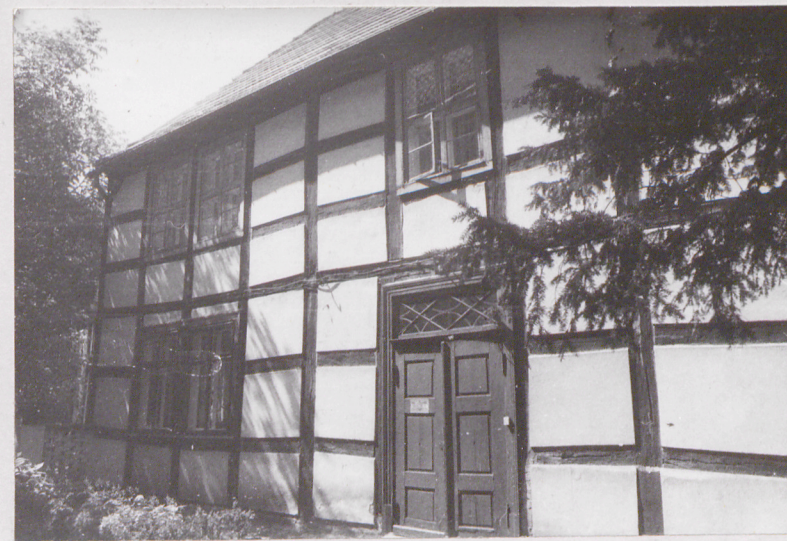
| 2. Fasada | 5. Wejście główne w fasadzie |

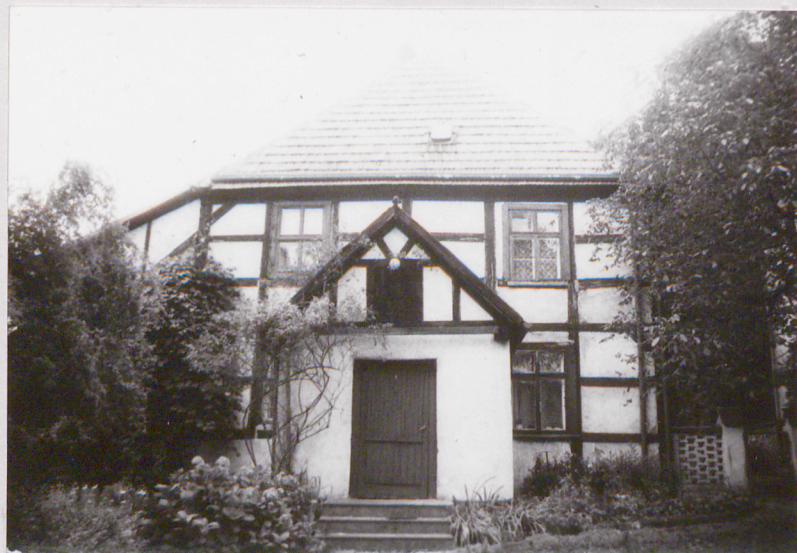
| 3. Elewacja południowa | 6. Balustrada klatki schodowej |

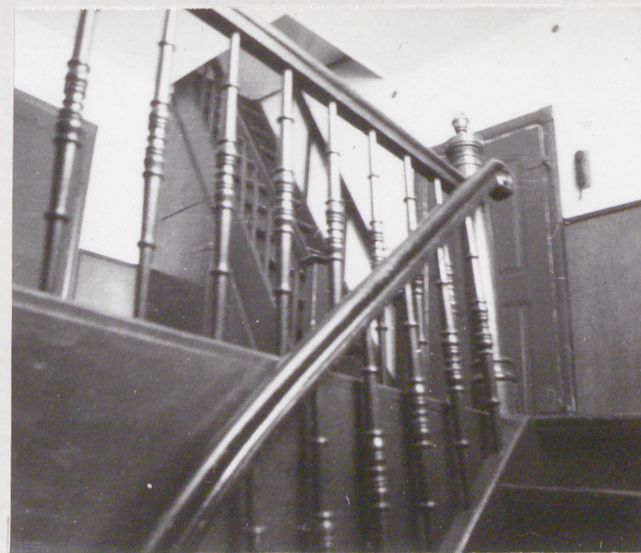
6.

Wnętrze - wyposażenie - Klatka schodowa drewniana, zabiegowa z balustradą o toczonej, profilowanych tralkach z 2 poł. XIX w. W stropach sieni drugiego traktu i przedpokoju na I piętrze zachowane są luki do wciągania zboża z parteru na poddasze. Na strychu jest drewniany kołowrót Ø 1,4 m. prymitywnej roboty, z 2 poł. XIX w. W pomieszczeniu kuchennym kuchnia węglowa obudowana jest kafelkami z dwoma scenkami myśliwskimi i przysłowiem : Eigner Herd ist Goldes wert. Obok są metalowe drzwiczki do przewodów kominowych. W pomieszczeniu pld.-wsch. parteru jest ceglany kominek z 1963 r. Na I piętrze - dwa piece kaflowe z XX w. Drzwi wewnętrzne jednoskrzydłowe z różnych okresów XIX w., część z zawiasami pasowymi i zamkami skrzynkowymi wierzchnimi. W dwuskrzydłowych drzwiach między sieniami znajdują się owalne naświetla.

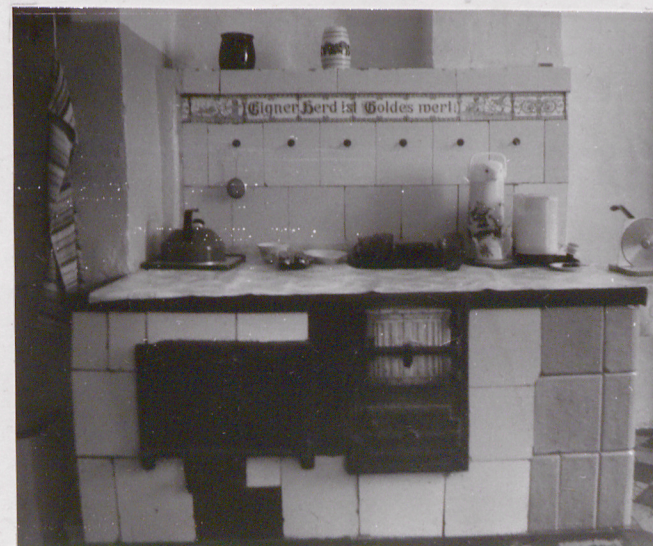
7

| | 7. Kuchnia węglowa z pocz. XX w. |

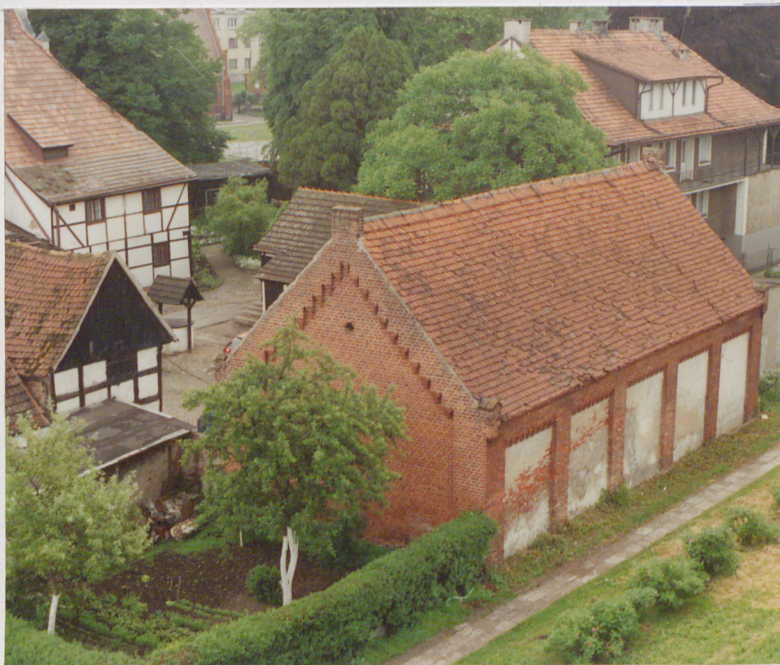
Stodoła zbudowana została na przełomie XIX/XX w.- na miejscu wcześniejszego budynku ryglowego o tym samym przeznaczeniu. W 1972-1973 r. wnętrze i fasada przerobione na salki katechetyczne. W czasie adaptacji przebito w blendach ściany wsch. nowe okna lub drzwi ; we wnętrzach zlikwidowano klepisko i sásoki dodając ścianki, podłogi i sufit.

Budynek jednokondygnacyjny, niepodpiwniczony, z dwuspadowym dachem krytym dachówką karpiówką w małą łuskę. Murowany z cegły ceramicznej. Elewacje wzdłużne dekorowane 57 ma prostokątnymi blendami obramowanymi płaskimi pilastrami oraz, w zamknięciu fryzem króksztynowym. Pola blend tynkowane. Pośrodku ściany podwórzowej mieściły się niegdyś wrota o pełnej wysokości blendy. Ściany wieńczy uskokowy ceglany gzyms. Elewacje boczne szczytowe, dekorowane są fryzem kroksztynowym powstarczającym zakrys połaci dachowych. Kubatura budynku 880 m³. Stan zachowania dobry.

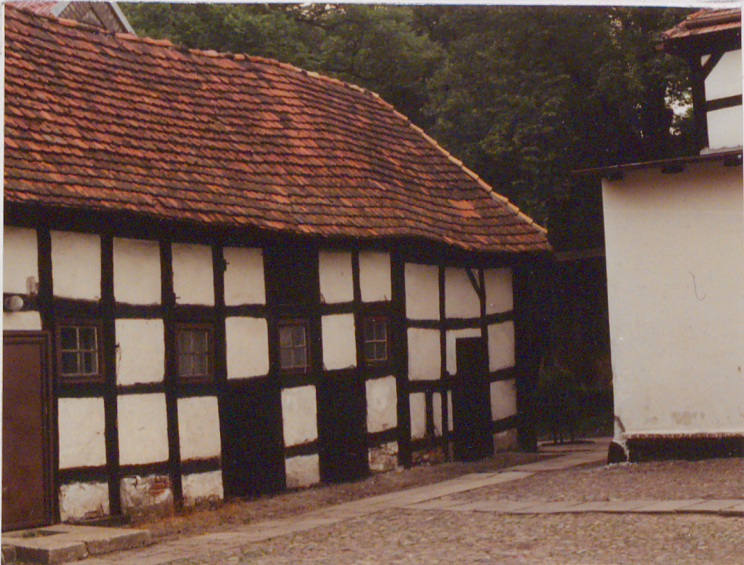
Budynek inwentarski z przełomu XVIII/XIX w. prawdopodobnie dawna obora i chlewnia. W latach 1962-1963 zaadaptowany na pracownię i skład, z dodaniem okien w elewacji połudn. i zlikwidowaniem dawnych otworów na karmę. Usytuowany po północnej stronie podwórza gospodarczego przylega bezpośrednio do posesji pl. Katedralny 9. Między wschodnią ścianą szczytową budynku, a domem plebanii znajdowała się niegdyś zamykana wieżkami brama wjazdowa.

Założony na planie wydłużonego prostokąta elewacją szczytową zwrócony do placu Katedralnego. Jednokondygnacyjny, niepodpiwniczony, kryty dachem trójspadowym z dachówką karpiówką ułożoną w rybią łuskę. Zbudowany z ryglówki o polach wypełnionych cegłą lub gliną - otynkowanych. Rygle ułożone są w 4 rzędach, pionowy podział słupami na 17 osi między-słupowych. W czasie remontu w 1962 r. założono rząd okienek doświetlając bezokienne wnętrza. Zamurowano równocześnie w niższym szeregu pół międzyryglowych, otwory na karmę z uchylnymi klapami. Otwory te umieszczone były przemiennie w stosunku do obecnych okien. Na kilku narożnych polach międzyryglowych założone są miecze analogiczne do konstrukcji w budynku plebanii. W elewacji połudn. znajduje się troje dawnych drzwi oraz jedne drzwi nowe. W elewacjach szczytowych są otwory wietrznikowe zamykane drzwiczkami drewnianymi.

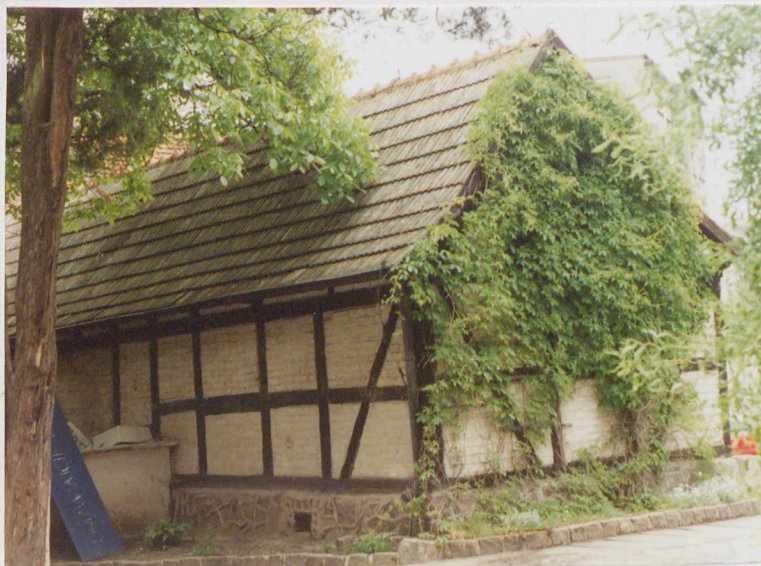
Założony na planie wydłużonego, nieregularnego prostokąta. Częściowo podpiwniczony. Bryła pierwotna posadowiona na cokole z nieregularnego kamienia ciętego. Ściany szczytowe i ściana południowa zachowały konstrukcję ryglową. Ściana północna ma formę szeregu drzwi garażowych umocowanych na murowanych słupach. Dach, dwuspadowy o przedłużonej połaci północnej kryty jest dachówką cementową zakładkową. Wnętrze podzielone ścianami częściowo murowanymi, częściowo z ryglówki. Posadzka cementowa. Strop drewniany belkowy. Wieżba drewniana, niedostępna do oględzin. Kubatura : 430 m³. Stan zachowania dobry.

Spis fotografii: 1. Elewacja południowa i wschodnia
2. Elewacja zachodnia
3. Elewacja północna, podwórzowa
4. Zawias na drzwiach w narożniku pñn.-zach.

Wskazane byłoby zmiana funkcji budynku i ulokowania garaży poza obrębem podwórza. Należałoby wówczas ponownie zbudować ścianę północną w technice ryglowej.
