**KOŚCIÓŁ EWANGELICKI OB. RZYMSKO-KATOLICKI KOŚCIÓŁ
PARAFIALNY p. w. Chrystusa Króla**

SULISZEWO

1. Miejscowość	SULISZEW O	4. Obiekt (nazwa jak w karcie)	5. Zawartość wkładki:
2. Gmina	Drawsko Pom.	KOŚCIÓŁ EWANGELICKI OB. RZYMSKO-KATOLICKI KOŚCIÓŁ PARAFIALNY p. w. Chrystusa Króla	tekst, plan sytuacyjny, fotografie
3. Województwo	zachodniopomorskie

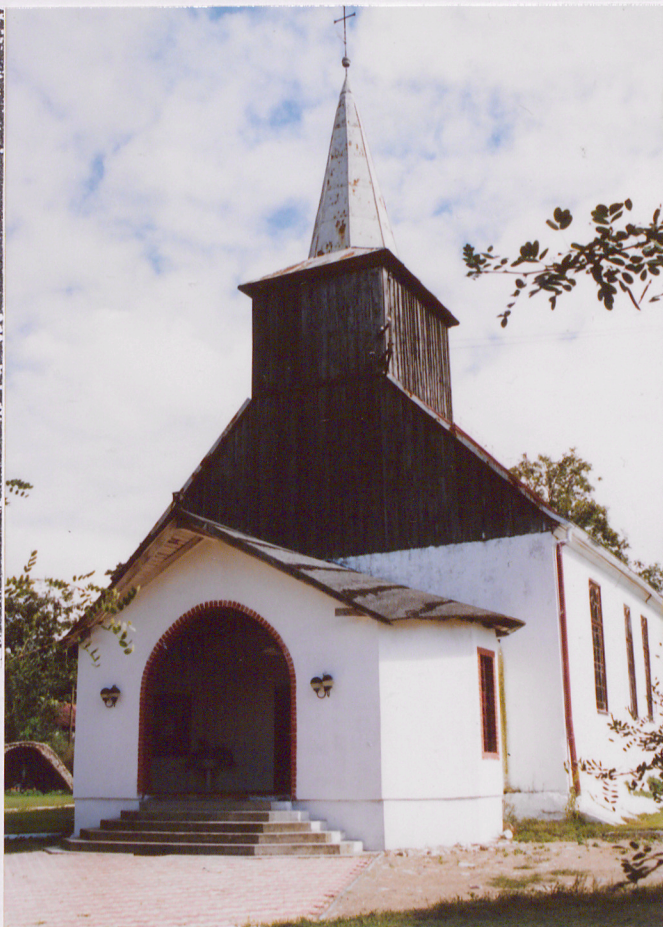
1. Widok ogólny kościoła od południowego-zachodu
2. Elewacja zachodnia
3. Elewacja południowa
4. Widok kościoła od północnego-zachodu
5. Widok kościoła od wschodu
6. Widok świątyni od północnego-wschodu
7. Okno elewacji południowej
8. Wieża wyprowadzona z korpusu nawowego
9. Wnętrze kościoła – widok w kierunku ołtarza
10. Wnętrze kościoła – widok w kierunku zachodnim
11. Ołtarz główny
12. Słupy wspierające belki stropowe
13. XX-wieczne dzwony
14. Widok kościoła od północnego-zachodu – stan z pocz. lat 60-tych XX w.
15. Rzeźby z dawnego ołtarza szafowego (pocz. XVI w.) – stan z lat 30-tych XX w.

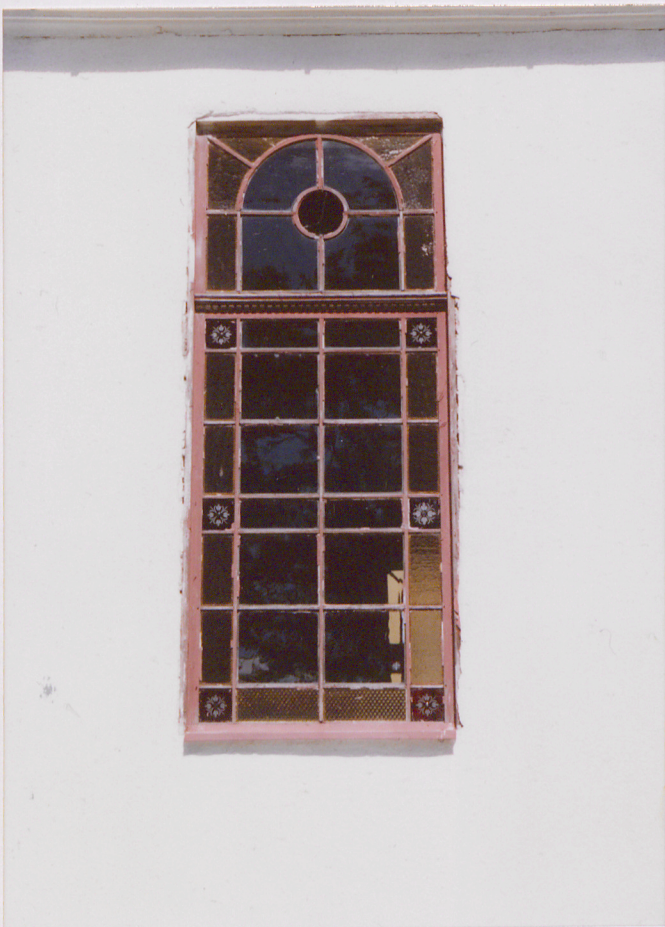
7.

Okna – otwory okienne korpusu nawowego w kształcie stojących prostokątów; stosunek szerokości do wysokości jak ca 2 : 5. Osadzone są tutaj drewniane, stałe okna ościeżnicowe o drobnym, szczęblinowym podziale wielokwaterowym, dzielone ślemieniem, dekorowanym ornamentem kostkowym. W części nadślemiennej szczębliny mają układ kolisty, łukowaty i promienisty. Przeszklenie ze szkła ornamentowego; na obrzeżach okien szybki kolorowe z dekoracją rozetową.

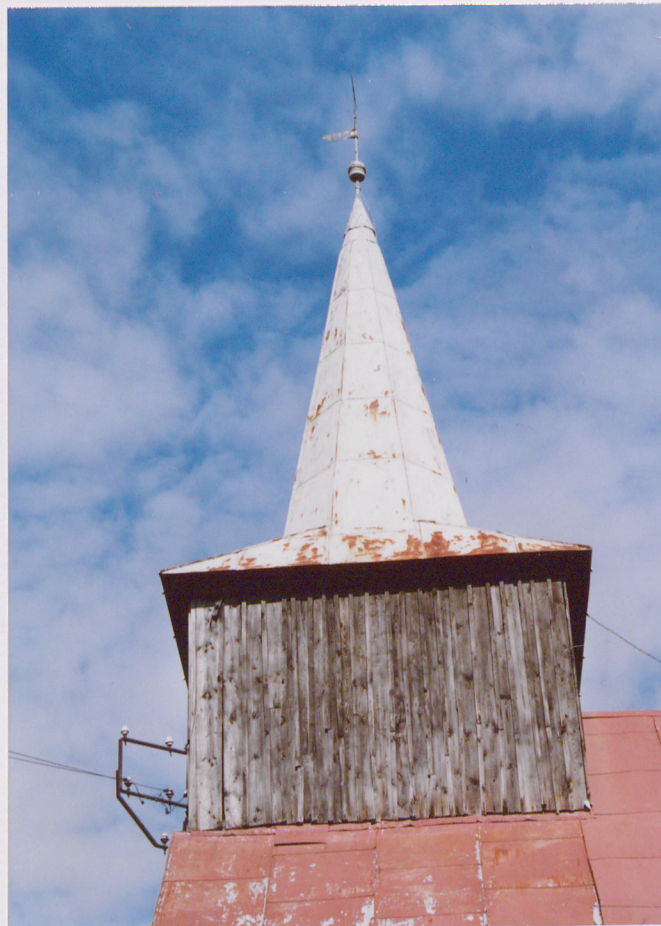
8.

i zachodnia w całości, a pozostałe do wysokości 160 cm wyłożone listwową boazerią sosnową. Ściany wieży wykonane w technice szkieletowej (po 4 słupy nośne w każdej ze ścian, spięte ryglami i zastrzałami i stężone rozporami), od zewnątrz pionowo odeskowane (styki desek oblistwione).

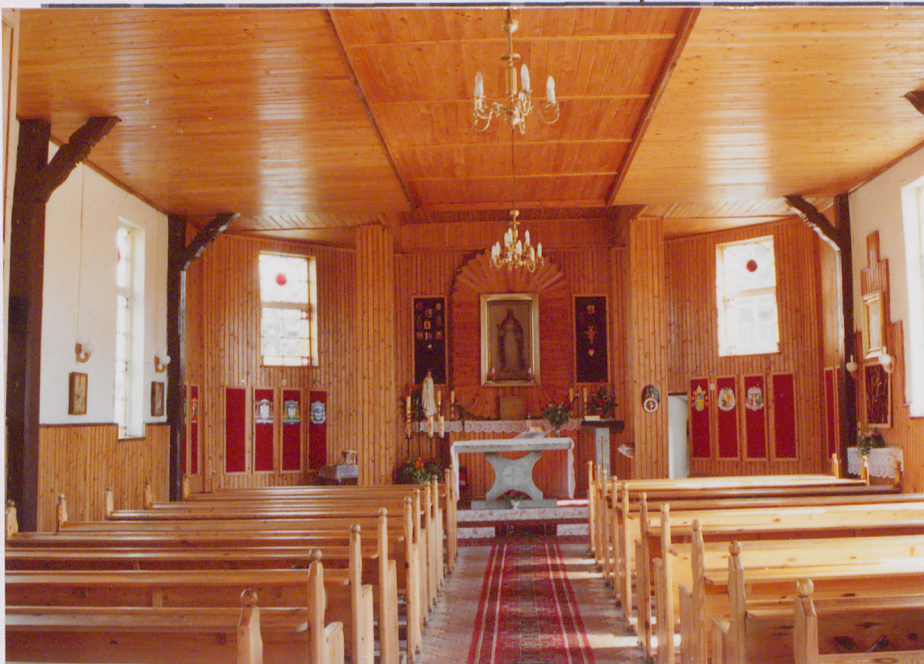
9.

Współcześnie salowe wnętrze świątyni jest zdewaloryzowane wskutek pokrycia ścian i stropu boazerią listwową, usunięcia empory muzycznej (opinającej pierwotnie ścianę zachodnią) i wykonania nowej posadzki z polbruku, a także braku historycznych elementów wyposażenia (p. niżej).
