Nr 2991  
ZACHODNIO-  
POMORSKIE

PRYZIEMIE ZAMKU BISKUPIEGO OB. SPICHLERZ „6”

KARLINO

1. Miejsowość <b>KARLINO</b>	2. Obiekt ( nazwa jak w karcie ) <b>Przyziemie zamku biskupiego ob. spichlerz "6"</b>	3. Zawartość wkładki (nazwa obiektu lub materiału uzupełniającego ) <b>dok. pkt. 12, 13</b>
---------------------------------	--	--

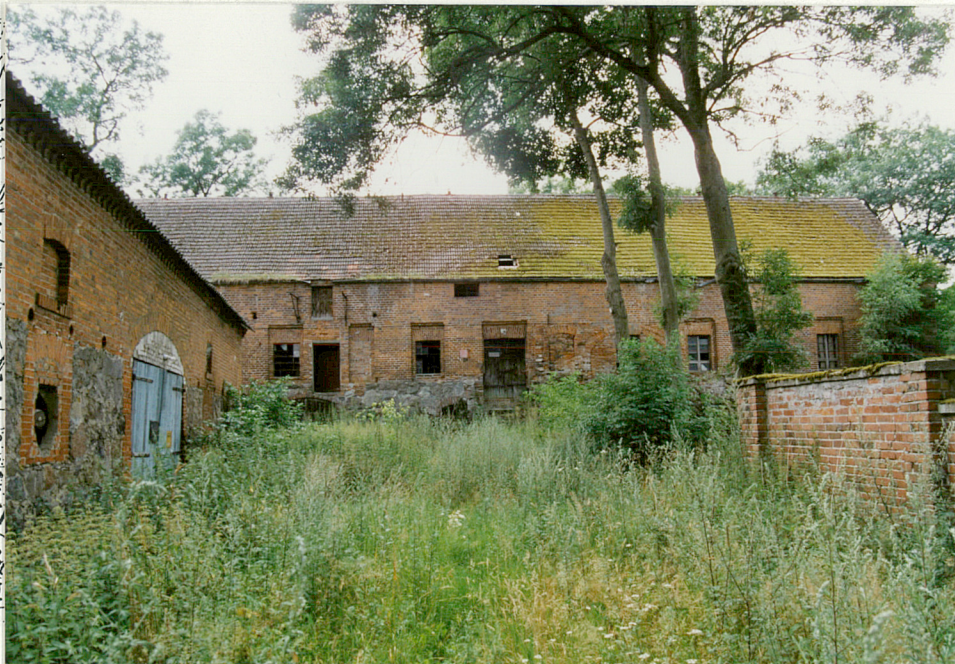
PIWNICE

Budynek założony na planie prostokąta, 2- traktowy, I kondyg. nakryty dachem dwuspadowym o wysokich połaciach dachowych Prostopadłościenna, zwarta bryła z użytkowym poddaszem. Budynek podpiwniczony, z zachowanymi gotyckimi piwnicami przekryte gwiaździstymi sklepieniami;

Wnętrze zachowane w pierwotnej formie. Obecnie istniejący budynek został wzniesiony na istniejących już fundamentach wcześniejszego zamku biskupiego. Do naszych czasów zachowały się oryginalne piwnice. Od str. pld. większe pomieszczenie na planie wydłużonego prostokąta, z podwójnym przęsłem - sklepieniem gwiaździstym. W centrum budynku, mniejsze z pojedynczym przęsłem sklepienia gwiaździstego. Sklepienie z przechodzącymi na całej powierzchni ceglanymi, profilowanymi żebrami. Na ścianach łączą się w służki i dochodzą aż do posadzki. W piwnicy zachowany również został fragment kominka, oraz wejście do korytarza podziemnego, prowadzącego w nieustalonym kierunku. Do piwnicy prowadzą dwa wejścia. Jedno główne na 7 - oś od str. pln., a drugie na 6 - oś. Oba sklepienie są kolebkowo z ceglami ułożonymi w jodełkę;

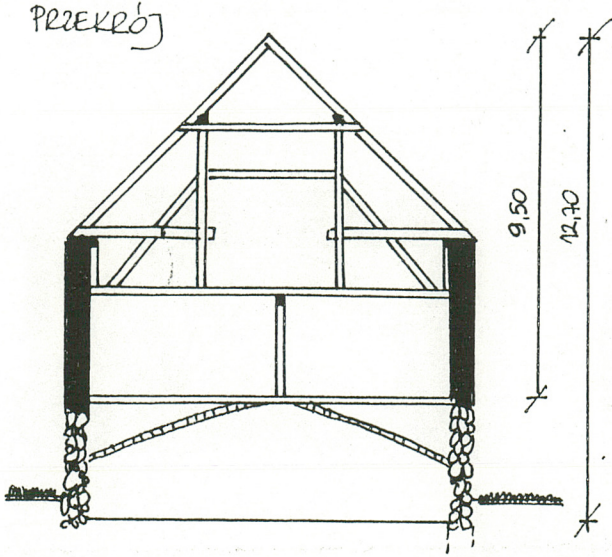
18. Prace budowlane i konserwatorskie, ich przebieg i dokumentacja		19. Stan zachowania (fundamenty, ściany zewnętrzne, ściany wewnętrzne, sklepienia, stropy, konstrukcje dachowe, pokrycie dachu, wyposażenie i instalacje)	
<p>-W miejscu starego zamku biskupiego wybudowano w XIX w. obecny spichlerz. Postawiono go na starych fundamentach; -Po II -Wojnie Światowej nie przeprowadzono generalnego remontu w budynku; -Prowadzono jedynie bieżące remonty związane z użytkowaniem go jako spichlerz; -Zamurowano liczne okna, oraz drzwi;</p>		<p>-Zewnętrzne ściany w wielu miejscach popękane; -Zawalone sklepienie gotyckie w jednym z pomieszczeń piwnicy; -Liczne ubytki w pokryciu dachowym; -Belki stropowe zmurszałe i zgnite; -Podłoga I kondyg. zarwana;</p>	
<p>PRZEKRÓJ</p>

20. Najpilniejsze postulaty konserwatorskie	
		<p>-Konieczny generalny remont całego budynku ze względu na jego bardzo wysoką wartość artystyczną i historyczną. W chwili obecnej w stanie katastrofalnym. Cały czas jest nie użytkowany i brak właściwych zabezpieczeń dla obiektu opuszczonego ( np. zabicie deskami okien i drzwi )</p>

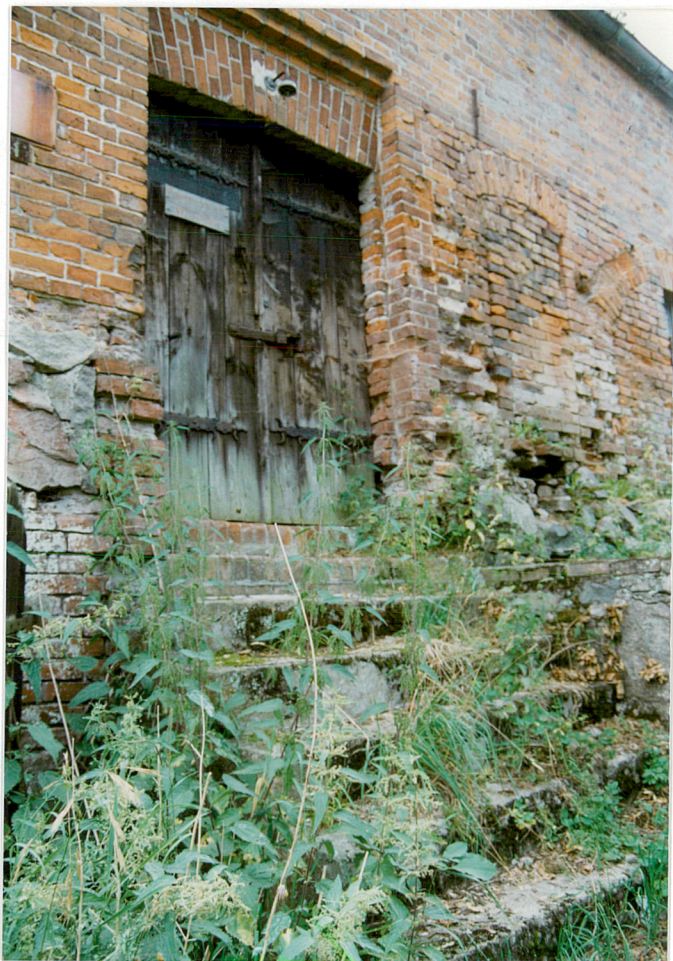
4

1. Zamek biskupi ob. spichlerz - fasada od str. wsch.
2. Zamek biskupi ob. spichlerz - fasada od str. wsch.
3. Zamek biskupi ob. spichlerz - fragm. Fasady
4. Zamek biskupi ob. spichlerz - drzwi główne
5. Zamek biskupi ob. spichlerz - elewacja pld. - wsch.
6. Zamek biskupi ob. spichlerz - elewacja pld.
7. Zamek biskupi ob. spichlerz - elewacja pld.
8. Zamek biskupi ob. spichlerz - fragment kamiennego cokołu
9. Zamek biskupi ob. spichlerz - elewacja pln.
10. Zamek biskupi ob. spichlerz - polana od str. wsch.
11. Zamek biskupi ob. spichlerz - wejście do piwnicy od str. wsch.

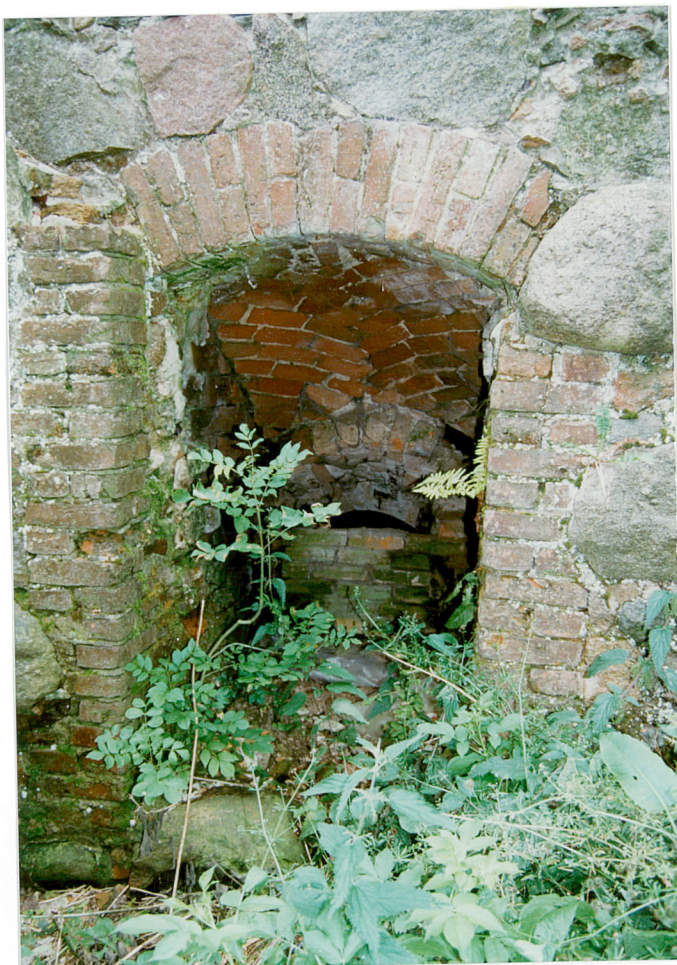
12

12. Zamek biskupi ob. spichlerz - wejście do piwnicy od str. wsch.
13. Zamek biskupi ob. spichlerz - schody do piwnicy od str. wsch.
14. Zamek biskupi ob. spichlerz - sklepienie piwnicy od str. pln.
15. Zamek biskupi ob. spichlerz - sklepienie piwnicy od str. pln.
16. Zamek biskupi ob. spichlerz - II wejście do piwnicy od str. wsch.
17. Zamek biskupi ob. spichlerz - sklepienie piwnicy od str. pld.
18. Zamek biskupi ob. spichlerz - sklepienie i ściana piwnicy od str. pld.
19. Zamek biskupi ob. spichlerz - więźba dachowa

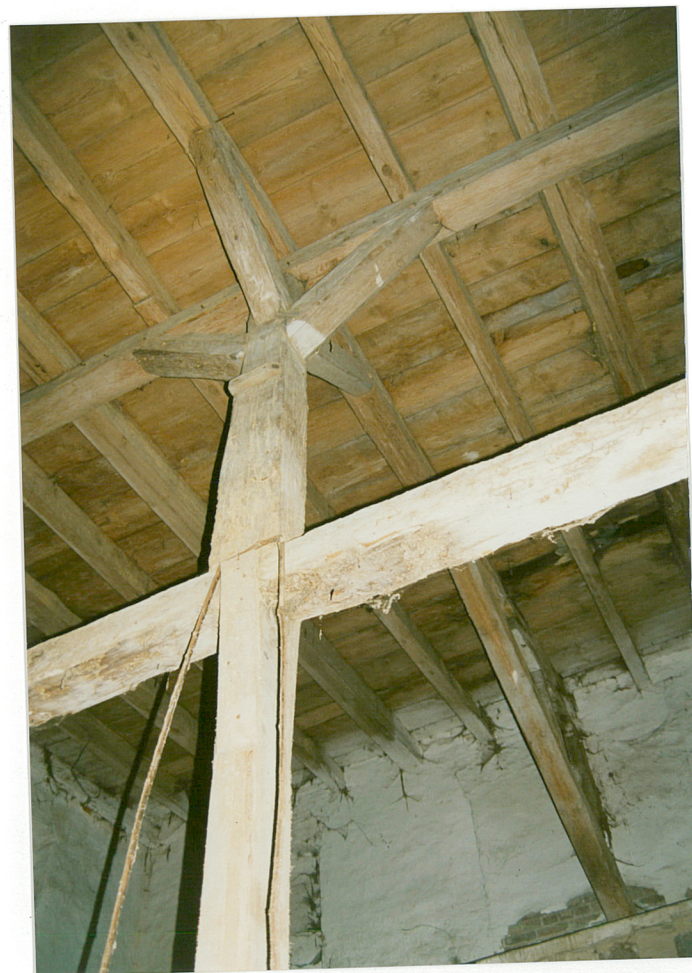
19

Wieżba dachowa - krokwiowo – płatwiowa na stłcach stojących i ukośnych ;
