1. Obiekt
340 ZESPOL FOLWARCZNY

2. Czas powstania
XVIIIw.
budynki
XIX/XXw.

3. Miejscowosc
C E R K W I C A

1. Miejscowość	2. Obiekt (nazwa jak w karcie)	3. Zawartość wkładki (nazwa obiektu lub materiału uzupełniającego)
C E R K W I C A	ZESPÓŁ FOLWARCZNY	c.d.pkt. 12 i 13

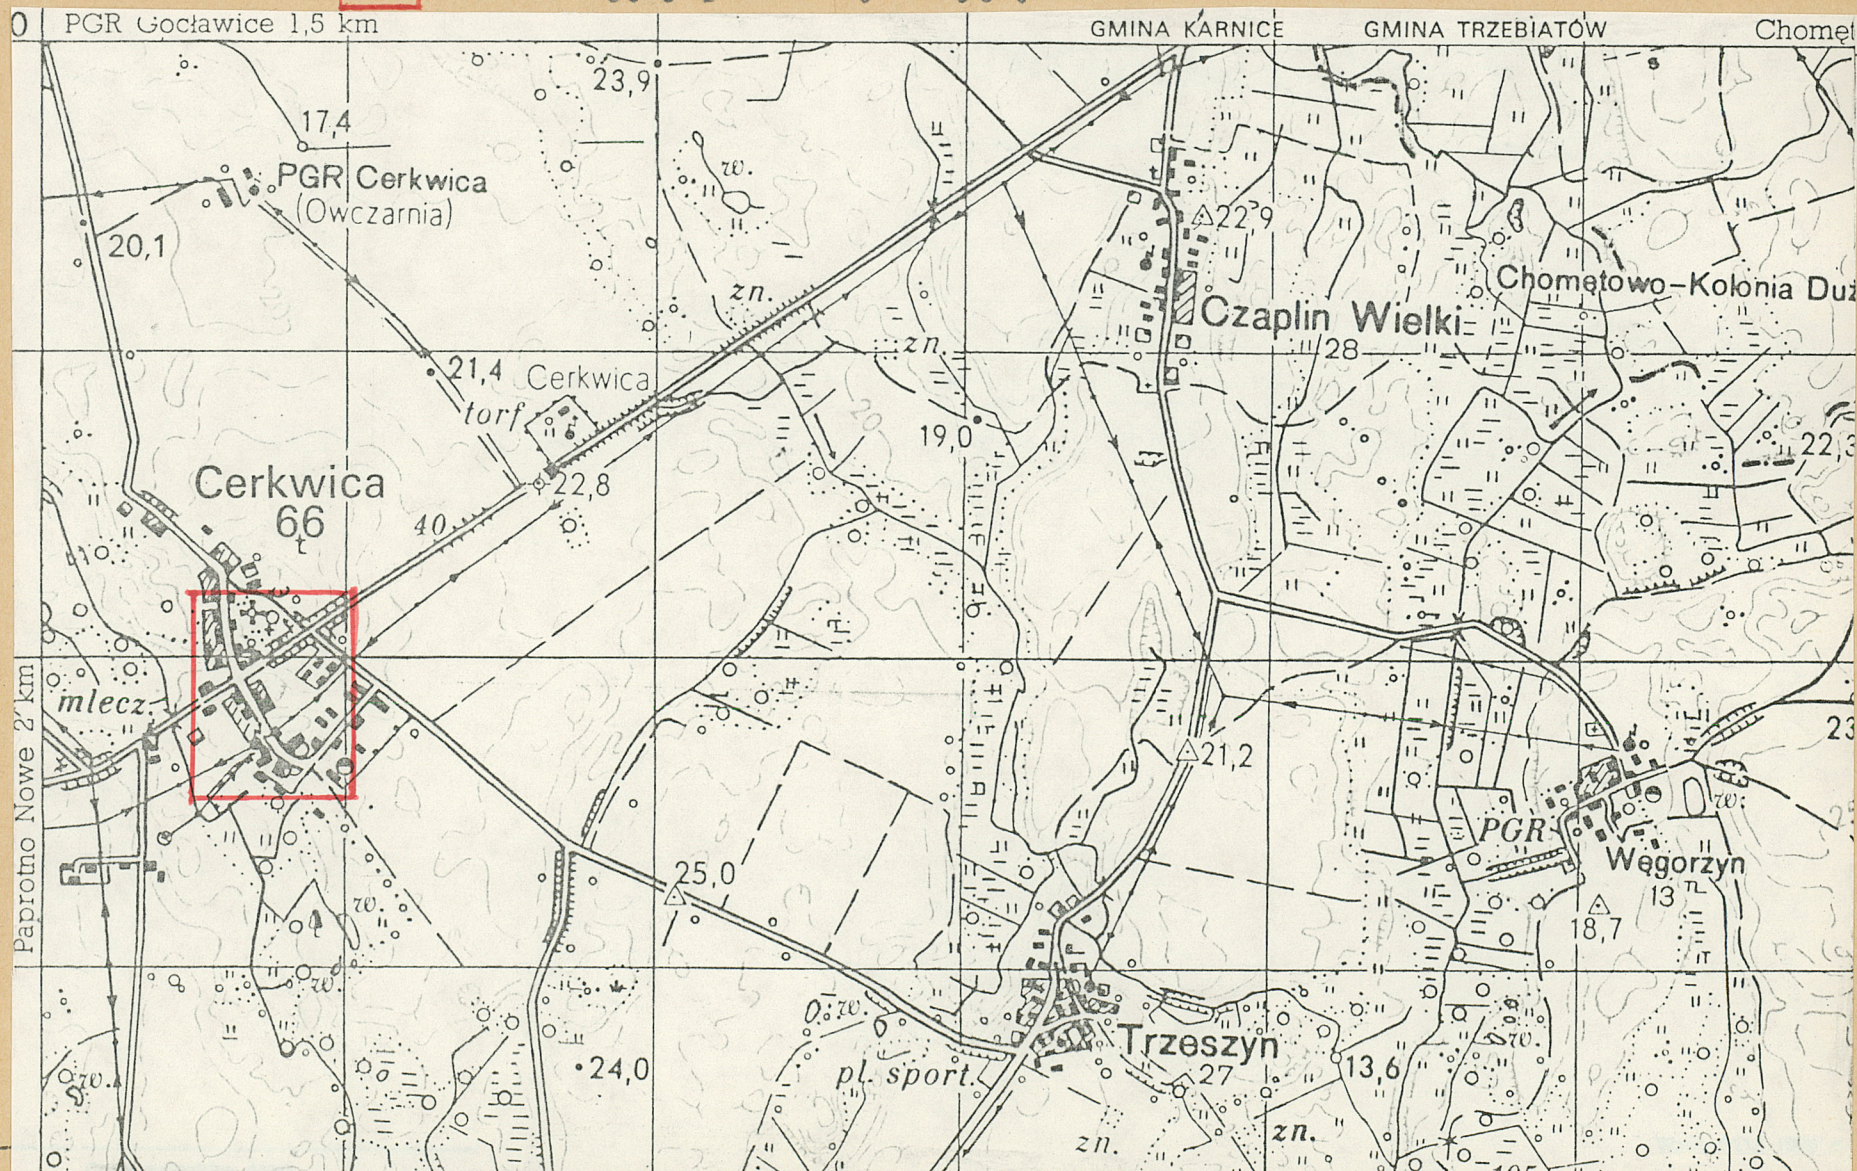
Orientacja 1:25000

teren objęty planem sytuacyjnym

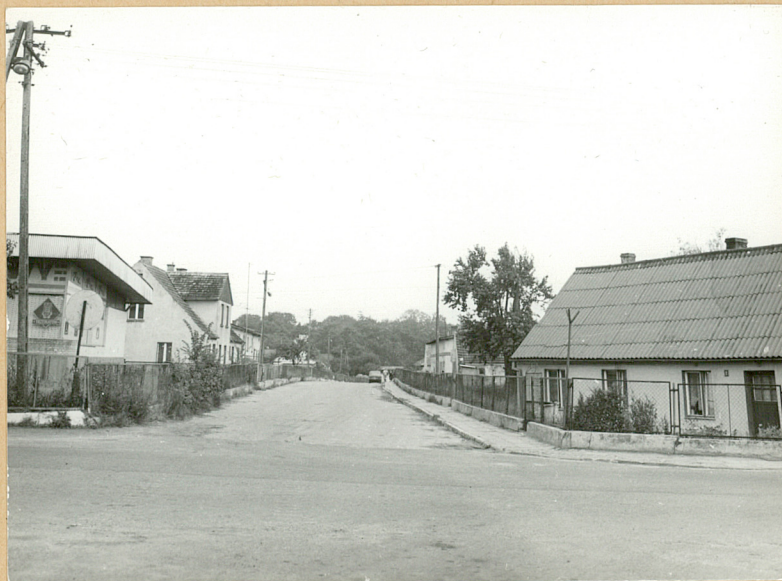
1

1. Widok ogólny kolonii mieszkaniowej z gł. skrzyżowania w kierunku pld. Z lewej pawilon handlowy /50/, bud. mieszk. /51/ i bud. mieszk /53/; z prawej na pierwszym planie dwojak /30/ a dalej bud. mieszk. - czworak /29/ z bud. /gosp./27,28/. W perspektywie ulicy masyw parku.

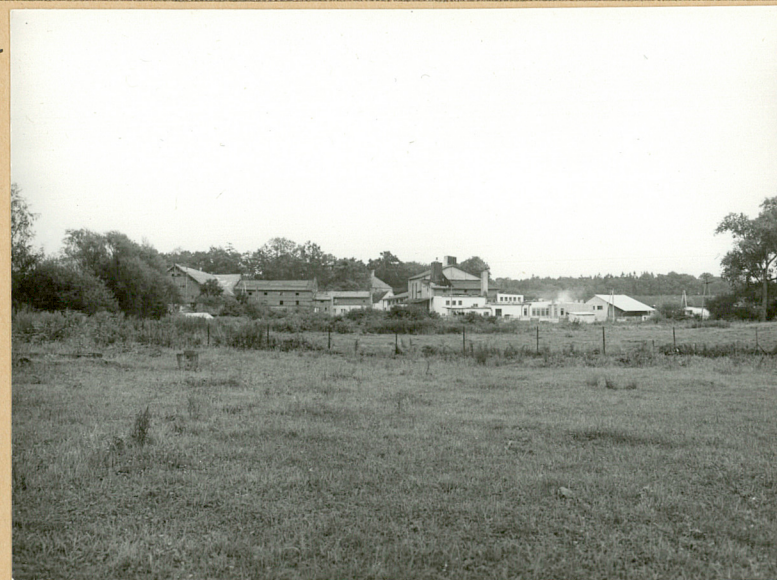
2

2. Ogólny widok podwórza folwarcznego z terenu przyszkolnego. Pośrodku dominuje bud. masarni /9/ z wystawką w dachu. Z lewej szczyt dachu obory /12/ i przyległy do niej spichrz /11/ z bud. biurowym /10/, z prawej budynki bazy technicznej /55/ nie zaznaczone na planie sytuacyjnym.

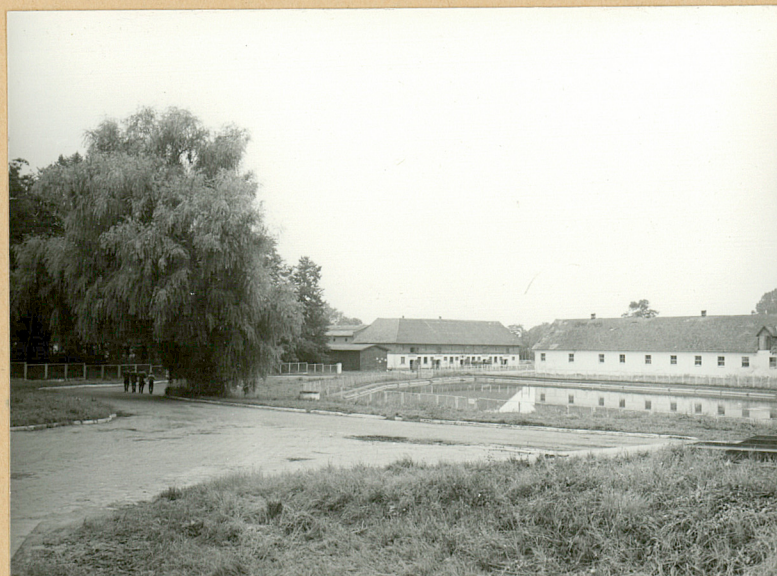
3

3. Ogólny widok podwórza folwarcznego spod silosów /14/. Z lewej masyw parku, następnie fragment wiaty-wozowni /6/, obora /12/ i obornia /21/. Przed nią zbiornik p.poż. /16/

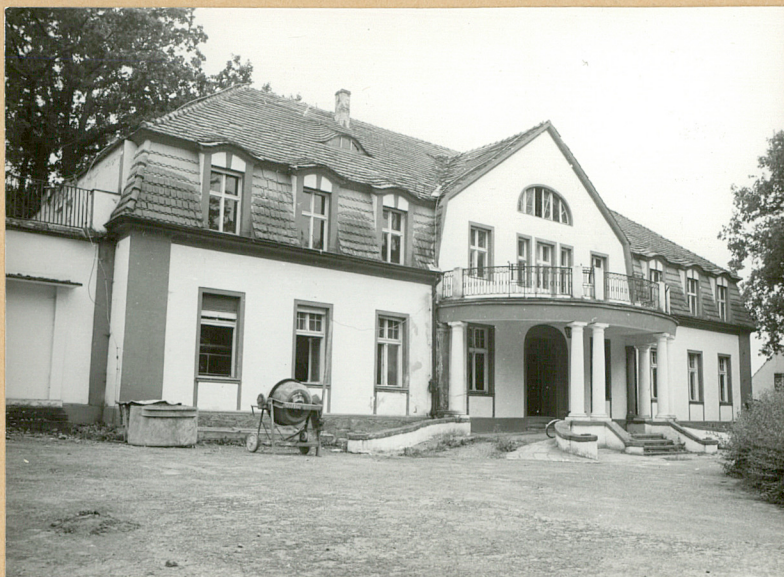
4

4. Dwór /1/ - elew. frontowa /płn.-wsch./
5. " - elew. tylna /płd.-zach./
6. Oficyna /5/ ob. mag. - elew. płn.-wsch. i płn.-zach.
7. " - widok od płd.
8. Kuźnia ob. magazyn /3/ - widok odpłn.

Dokumentacji nie stwierdzono pomimo trwającego kapitalnego remontu dworu /1/. Remont ten obejmuje między innymi wymianę częściową podłogi, tynków i elementów konstrukcyjnych. Wg udzielonych ustnie informacji układ pomie - szczeń nie będzie zmieniony.

W porównaniu z mapką sprzed 1945r. znajdujemy tu obecnie więcej budynków sprzed 1945r. niż jest na niej zaznaczonych. Niemniej kilka budynków brakuje. Pozostały po nich jednak czytelne ślady w związku z czym możliwe jest odtworzenie całego stanu zabudowy sprzed 1945r. Zachowane budynki są bardzo przebudowane przez co utraciły swoje wartości architektoniczne i historyczne. Część budynków gospodarczych jest w złym stanie technicznym. Dotyczy to zwłaszcza obory /12/ i spichrza /11/. Aktualnie prowadzony jest kapitalny remont dworu /1/.

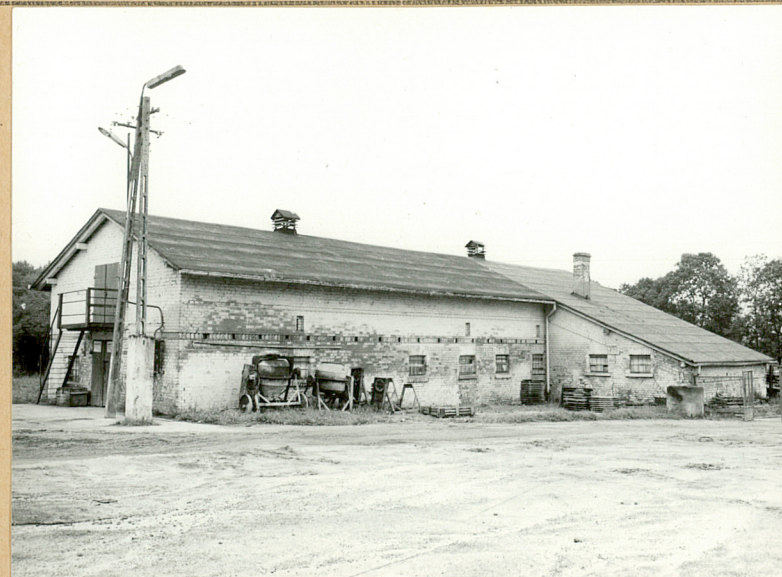
9

9. Warsztaty mech. /4/ - widok od płn.
10. Stajnia ob. mag. /7/ - elew. płn.-wsch.
11. " - widok od płd.
12. Ogólny widok zespołu budynków: obory /12/, spichrza /11/ i biura /10/ od wsch.

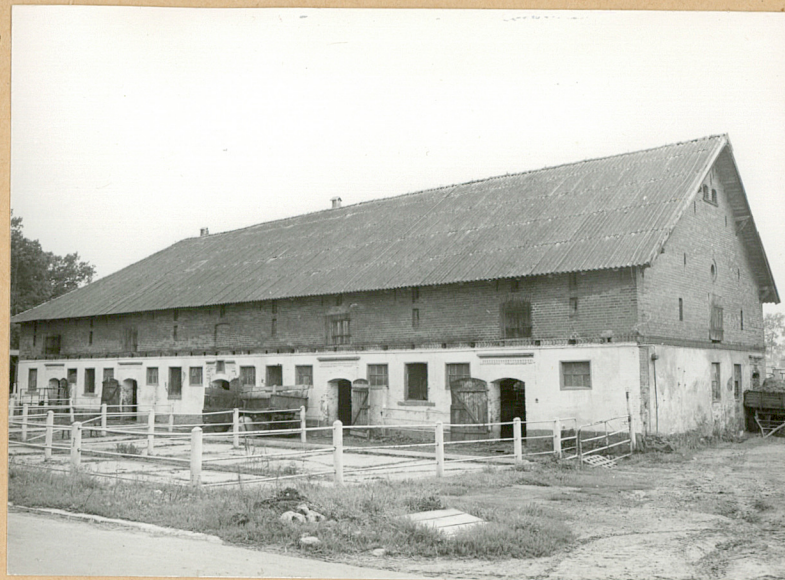
13

13. Obora /12/ - elew. płn.-wsch. i płn.-zach.
14. " - elew. płd.-wsch.
15. " - elew. tylna - płd.-zach.
16. Biuro /10/ i spochrz /11/ - widok od płd.
- 17, 18. " - widok od zach.

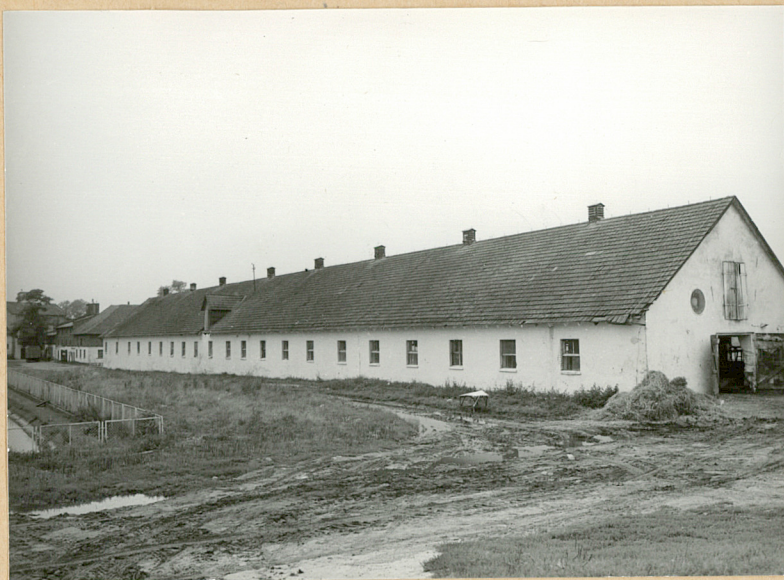
19

19. Obora /21/ - widok od płd.-wsch.
20. " - widok od płn.
21. " - widok od zach.
22. Bud. mieszkalny /23/ - widok od płn.-zach.
23. " - widok od płn.
24. Bud. gosp. /20/ - widok od płd.

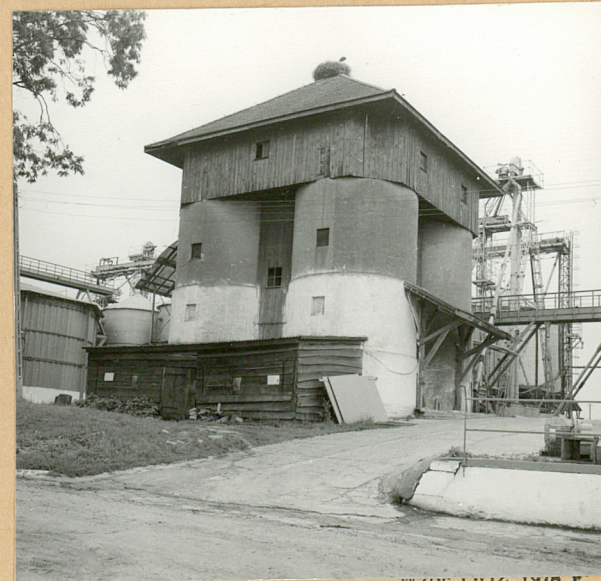
26

25. " - elew. płn.-wsch.
26. Silosy /14/ - widok od płd.-zach.
- 27,28. Zespół bud. mieszk. /34,35/ i bud. gosp. /36/ - widok od płd.
29. Bud. mieszk. /34,35/ - widok od płn.

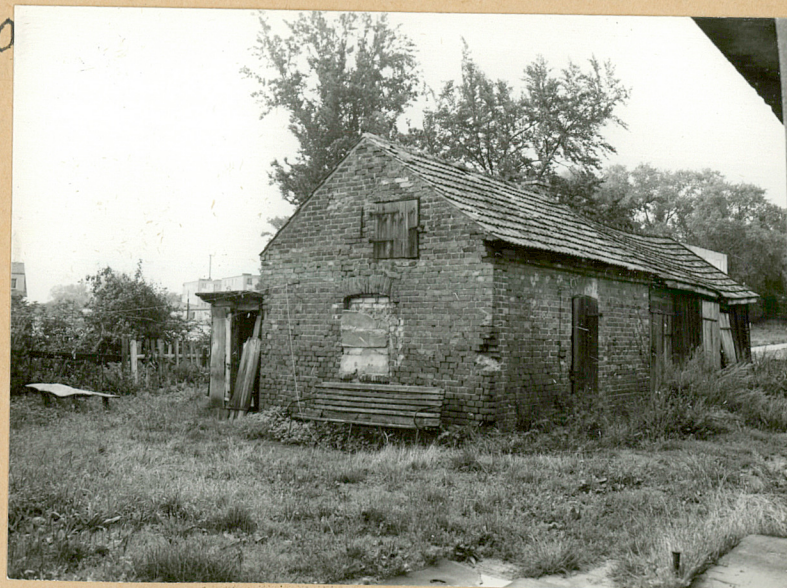
30

30. Bud. gosp. /37/ - widok od płd.-zach.
31. Dwojak /44/ - widok od płd.-zach.
32. " - widok od płn.-wsch.
33. Dwojak /43/ - widok od płd.-zach.
34. Bud. gosp. /42/ - widok od płn.

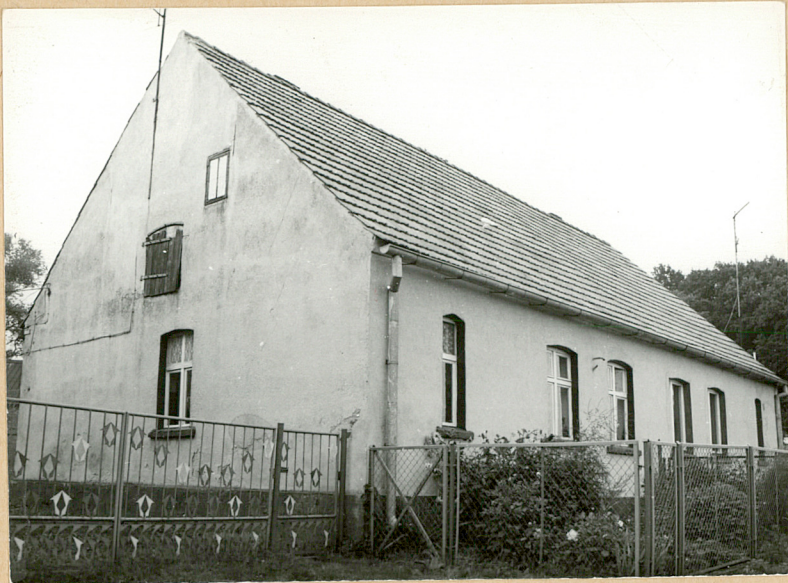
35

35. Dwojak /41/ - widok od płd.-zach.
36. " - widok od płn.
37. Bud. gosp. /40/ ob. sklep. - widok od płd.-zach.
38. Bud. gosp. /39/ - widok od wsch.
39. Dwojak /30/ - widok od płn.

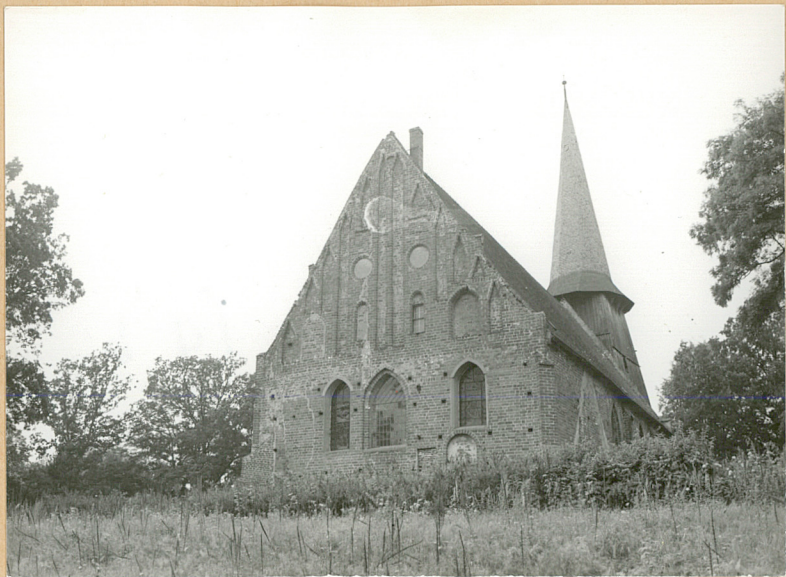
44

43. Dwojak /53/ - widok od płn.zach.
44. Kościół /46/ - widok od płd.-wsch.
45. " - elew. płd.
46. Szkoła /32/ - elew. płn.-zach.
47. " - widok od wsch.
48. " - widok od płd.-zach.

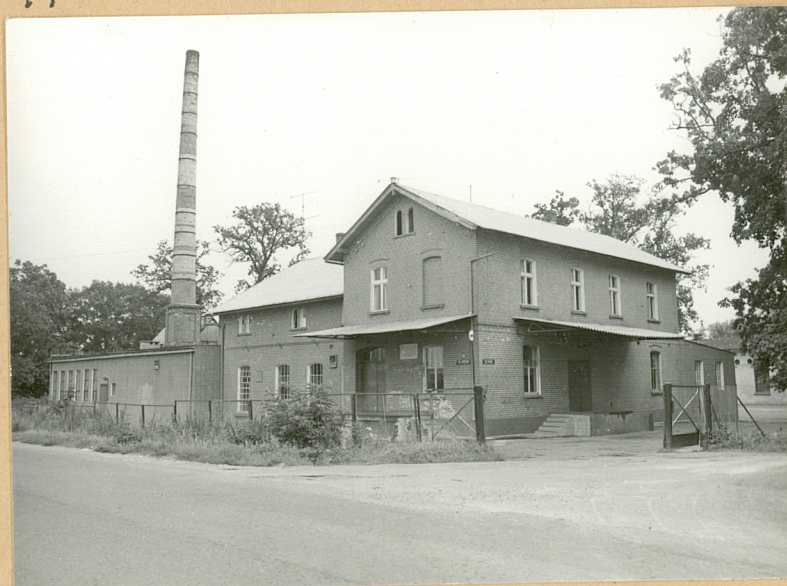
49

49. Mleczarnia /poza planem sytuacyjnym/ - widok od płn.-zach.
50. " - widok od płd.
