Chałupa nr 20

ok. poł. XIX w.

CIECMIERZ

4. Adres Ciecierz nr 20

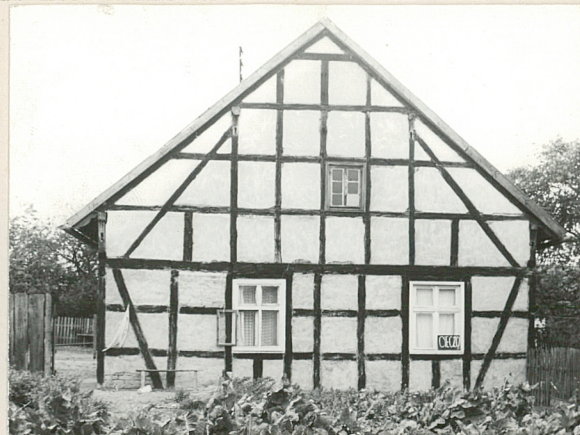
Zinwentaryzowany budynek to szeroko rozpowszechniona niegdyś szerokofrontowa, czteroizbowa, symetryczna chałupa ryglowa o dwutraktowym układzie pomieszczeń, którego osią jest sień i znajdująca się w jej przedłużeniu kuchnia. Do północnego szczytu chałupy dobudowano wozownię.

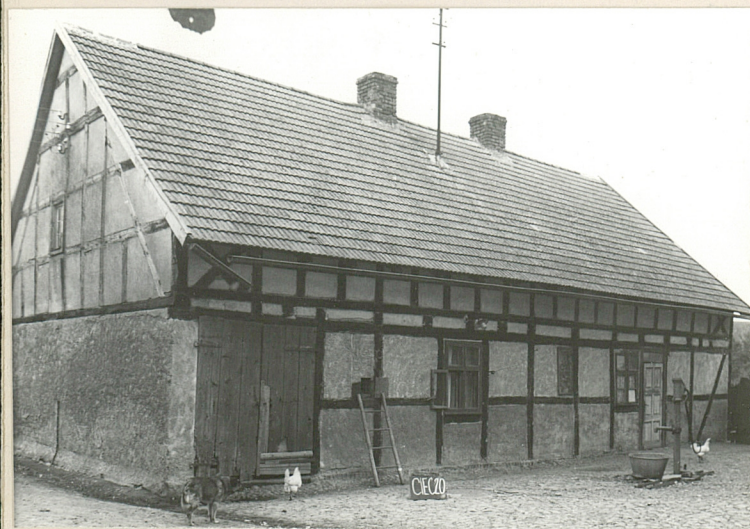
J. Wolnicka, 1973, PKZ 0/Szczecin

Zinwentaryzowana chałupa to budynek parterowy z poddaszem o niskich ściankach zbudowany na planie prostokąta, częściowo podpiwniczony. Przykryty dachem dwuspadowym o nachyleniu połaci ok. 40°. Wozownia biegnie przez całą szerokość budynku i nie jest skomunikowana z częścią mieszkalną. Prowadzi do niej szeroki wjazd umieszczony w ścianie długiej. Do części mieszkalnej prowadzą dwa wejścia - jedno przez kuchnię, a drugie przez sień. W trakcie frontowym mieszkania znajdują się dwie izby, a w trakcie tylnym kuchnia i dwie mniejsze izby. Z części prawej izby traktu frontowego wydzielono komorę.
