1. Obiekt

Budynek bramny nr 5

CIECMIERZ

12. Autorzy, historia obiektu, określenia stylu.

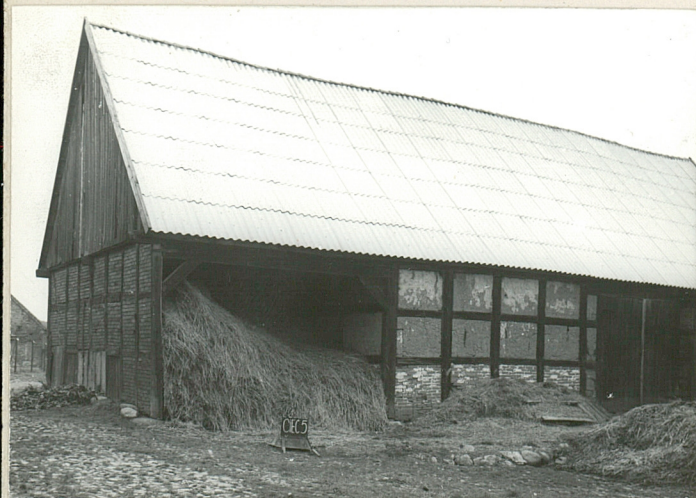
J. Wolnicka, 1973, PKZ 0/Szczecin

Zinwentaryzowany budynek to stodoła bramna z asymetrycznie umieszczonym przejazdem przy szczycie południowym. Reszta budynku to jednoklepiszkowa dwusieczkowa stodoła.

Zinwentaryzowany obiekt to budynek jednokondygnacyjny, zbudowany na planie wydłużonego prostokąta, niepodpiwniczony, przykryty dachem dwuspadowym o nachyleniu połaci ok. 45°. Wydzielony z całości jest tylko przejazd; reszta budynku stanowi jedną przestrzeń, chociaż przyziemie podzielono na klepisko, dwa sąsieki i plewnik. Podziału tego dokonano jednak przy pomocy niskich, ażurowych przegród. Do wnętrza stodoły prowadzą cztery szerokie wjazdy - po dwa na klepisko i przejazd. Sąsieki i plewnik dostępne są tylko z klepiska.

Fundament z luźno ułożonych kamieni, prawie zupełnie zagłębiony w ziemi. Ściany szkieletowe, wypełnione strychułami i wtórnie cegłą wypalaną. Cegłą wypełniono całą ścianę szczytową południową. Wieźba dachowa krokwiowo-jętkowa. Dach pokryty jest dużymi płytami faliastymi. Oba szczyty dachu poddeskowano pionowo. Wjazdy zamykają dwuskrzydłowe wierzeje zbite z desek. Przy wrotach na przejazd od strony drogi znajduje się bramka dla pieszych, potraktowana bardziej starannie niż wrota na klepisko. Budynek posiada elektryczną instalację oświetleniową i siłową.
