1. Obiekt

Kamienica mieszczańska / tzw. dom Schhiffenów /

Kołobrzeg

Kołobrzeg
ul. E. Gierczak 15

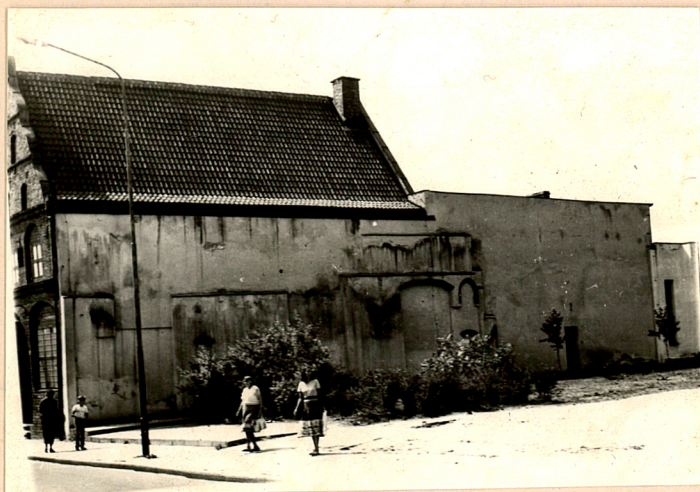
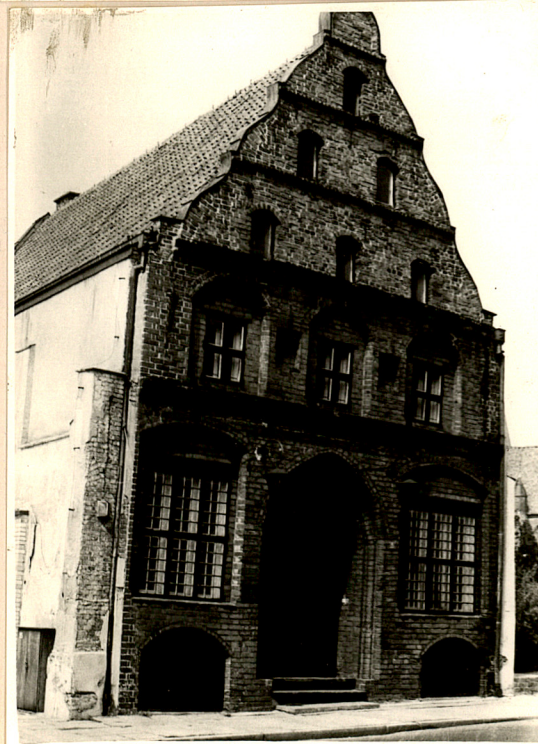
Średniowieczna parcela budowlana o wymiarach 10x29 m usytuowana jest węższym końcem przy zachodniej pierzei ulicy E.Gierczak. Omawiana kamienica zajmuje całą szerokość parceli i sięga w głąb na ok. 15 m. Elewacja frontowa zwrócona jest w kierunku wschodnim, do ulicy E.Gierczak. Do elewacji tylnej dostawiona jest od strony północnej oficyna szerokości ok. 4,5 m i długości ok. 13,5 m. Kamienica murowana z cegły dobrze wypalanej o wym. 85-95/125-135/275-285. Użyta została w wiązaniu polskim. Szczyt wschodni, elewacja tylna oraz mury oficyny posiadają wiązanie blokowe, przemieszane z wątkiem polskim, bardzo nieregularnym, jako pochodzące z innego etapu budowy. Zaprawa występująca w murze, to zaprawa wapienna. Grubość ścian na poziomie przyziemia wynosi od 0,5 do 0,8 m, zaś ściany oficyny mają grubość 0,5 m. Ściany boczne kamienicy to ściany konstrukcyjne /na granicy parcel/. Budynek podpiwniczony. Belkowany strop drewniany nad I-szym piętrem, wykonany po II wojnie światowej. Dach drewniany, o konstrukcji płatwiowo-jętkowej bez słupów, dwuspadowy kryty dachówką "esówką". Posadzka cementowa. Budynek na planie prostokąta, bryła zwarta -kubiczna. Elewacja wschodnia-fasada, od ulicy E.Gierczak, trójosiowa, trójkondygnacyjna. Poszczególne kondygnacje zostały oddzielone od siebie gzymsami ceglanyymi. W dolnej kondygnacji oddzielonej od reszty elewacji silnie zarysowanym gzymsem, na osi środkowej jest umieszczony ostrołukowy, profilowany portal, w którym znajdują się prostokątne, drewniane-deszczułkowe drzwi dwuskrzydłowe. Nad drzwiami znajduje się ostrołukowo zamknięte nadświetle. W portalu, w grubości muru umieszczone są dwa stopnie, wiodące z poziomu ulicy na poziom parteru. Po obu stronach portalu umieszczone są dwa prostokątne okna-drewniane sześciopodzielne, wypełnione kwadratową listwą stolarki, podobnie jak nadświetle. Okna umieszczone są we wnękach przysklepionych odcinkowo. Brzegi wnęk i łuk wykonane są z cegły sfazowanej, faza ta na dole tuż nad parapetem kończy się śmigą. Pod oknami znajdują się otwory do kondygnacji piwnicznej, przesklepione łukiem odcinkowym. Podobnie jak i okna parteru brzegi otworów są sfazowane. Na drugiej kondygnacji umieszczone są trzy okna - kwadratowe, drewniane czteropodzielne. Okna znajdują się we wnękach głębokich na pół cegły, wnęki te zaczynają się przy gzymsie nad parterem i są przesklepione odcinkowo. Brzegi wnęk i łuk sfazowane. Między wnękami okiennymi znajdują się dwie małe prostokątne wnęki. Szczyt podzielony jest trzema gzymsami na cztery płaszczyzny. Trzy dolne mają boczne zakończenia w formie sim, czwarta - wieńcząca ma formę półkola. Na pierwszej - dolnej **płaszczyźnie**, są trzy okna poddasza, opierające się na gzymsie i przesklepione łukiem odcinkowym. Na drugiej płaszczyźnie są dwa takie okna, na trzeciej jedno, na osi. Elewacja opracowana jest w cegle, wiązanie cegieł polskie, szczyt wiązanie blokowe. Elewacje boczne - są otynkowane, widoczne ślady ukształtowania sąsiednich budynków gotyckich w postaci wnęk, łuków oraz odsadzek. Elewacja zachodnia- podwórzowa, ceglana- występuje wiązanie blokowe. Z lewej strony dobiega do kamienicy oficyna. W kondygnacji przyziemia znajduje się duża prostokątna brama, drewniana, dwuskrzydłowa-deszczułkowa, nad nią prostokątne nadświetle. Z jej lewej strony, we wnęcie przysklepionej odcinkowo prostokątne-drewniane okienko. Na wysokości ok. 1/2 elewacji występuje szeroki łuk konstrukcyjno-odciążający, pod nim dwa okienka przysklepione łukiem odcinkowym. Na tej samej wysokości, po prawej stronie podobne okienko. Szczyt trójkątny, w nim okienka przesklepione odcinkowo, zgrupowane w trzech pasach: w pasie dolnym - cztery, w środkowym-trzy, w najwyższym-jedno okienko.

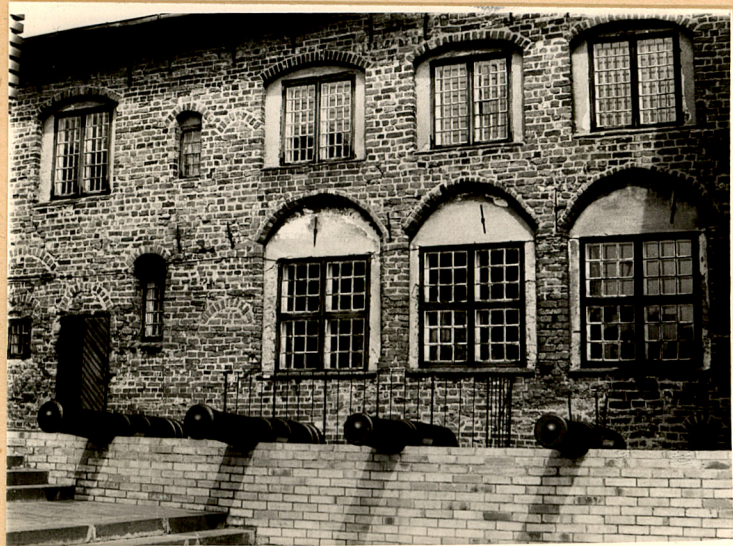
Fot. elewacja oficyny
elewacja tylna kamieniczki

Elewacja południowa - frontowa, dwukondygnacyjna, czteroosiowa. W kondygnacji przyziemia, od strony wschodniej znajdują się trzy kwadratowe okna, umieszczone we wnękach na pół cegły głębokich, przesklepionych odcinkowo. Brzegi, od wys. parapetu, i łuki są sfazowane. Na osiach tych okien, powyżej, trzy mniejsze kwadratowe okna, we wnękach przesklepionych odcinkowo. W dalszym ciągu kondygnacji przyziemia w wąskiej, wysokiej wnęcie przesklepionej odcinkowo znajduje się prostokątne okienko, dalej okienko kwadratowe. Nad drzwiami ślady łuku z półcyrkla. Na osi drzwi okno II-giej kondygnacji, we wnęcie, obok w niewielkiej wnęcie przesklepionej odcinkowo prostokątne okienko. Elewacja opracowana w cegle, występuje wątek blokowy przemieszane z polskim. Drzwi drewniane deszczukowe.

Elewacja północna - otynkowana, widoczne ślady łuków konstrukcyjnych, i wnęk.
