**OŚRODEK DOKUMENTACJI
ZABYTEKÓW W WARSZAWIE**
KARTA EWIDENCYJNA ZABYTEKÓW
ARCHITEKTURY I BUDOWNICTWA

KAMIENICA MIESZKALNA

XIX w.

**ul. Graniczna 4
78-100 Kołobrzeg**

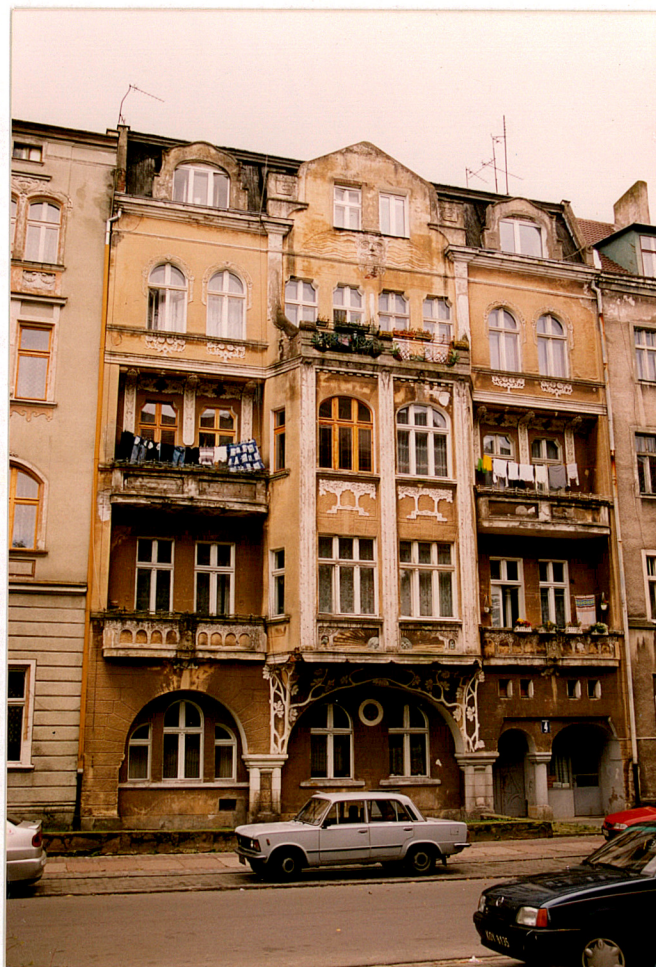
1. Kamienica – fasada od strony północno zachodniej
2. j.w. – widok pierzei ulicy w kierunku południowo zachodnim
3. j.w. – nisza w parterze z drzwiami głównymi
4. j.w. – wykusz fasady
5. j.w. – dekoracja niszy arkady w parterze
6. j.w. – dekoracja okien w IV kondygnacji
7. j.w. – dekoracja wystawki w kondygnacji dachu
8. j.w. – dekoracja okien w II kondygnacji (w wykuszu)
9. j.w. – dekoracja okien w II kondygnacji
10. j.w. – dekoracja centralne wystawki w kondygnacji dachu
11. j.w. – dekoracja okien w III kondygnacji
12. j.w. – okno fasady
13. j.w. – drzwi główne
14. j.w. – elewacja podwórzowa północno wschodnia
15. j.w. – piwnica
16. j.w. – fragment klatki schodowej

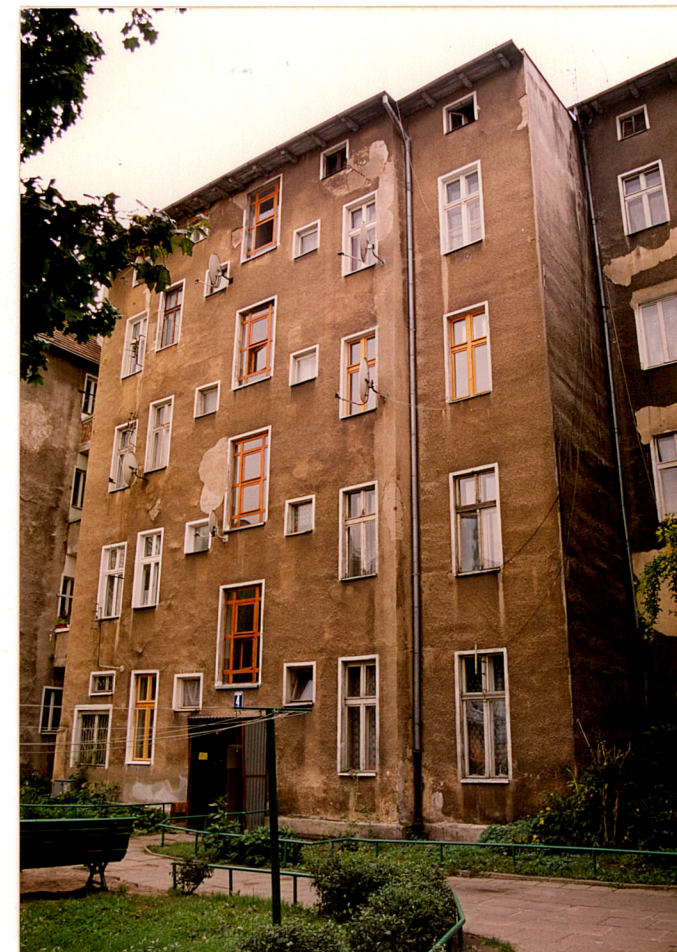
14

ELEWACJA PODWÓRZOWA – od strony północno wschodniej 7 – osiowa, symetryczna, na centralnych osiach z 5-osiowym ryzalitem, mieszczącym wejście do budynku na osi symetrii. Drzwi główne poprzedza współczesny zabudowany daszek. Wyżej okna klatki schodowej umieszczone pomiędzy kondygnacjami. Okna klatki schodowej ujmują z dwóch stron maleńkie okienka pomieszczeń sanitarnych. Pozostałe osie elewacji wyznaczają okna, osadzone bezpośrednio w otworach okiennych. Ściana elewacji zwieńczona prosta, a w szczycie nachodzący drewniany okap, wsparty na kroksztynach.

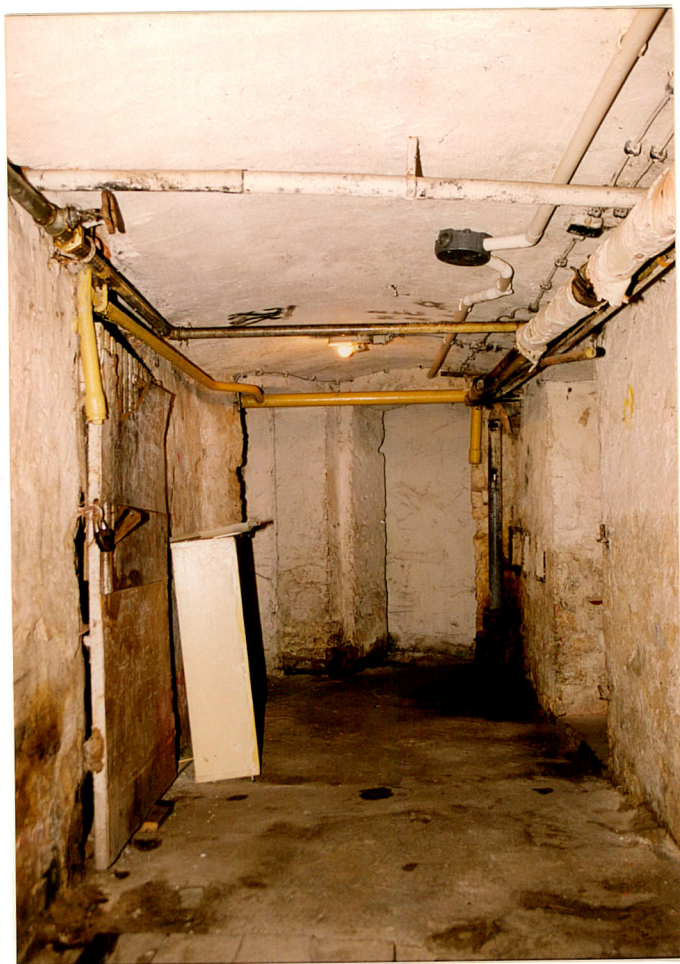
15

Stropy, sklepienia - drewniane, belkowe, płaskie z podsufitką wykonaną na matach trzcinowych, otynkowanych i pomalowanych białymi farbami emulsyjnymi; w piwnicy strop Kleina, w całości otynkowane i pomalowane białą farbą.

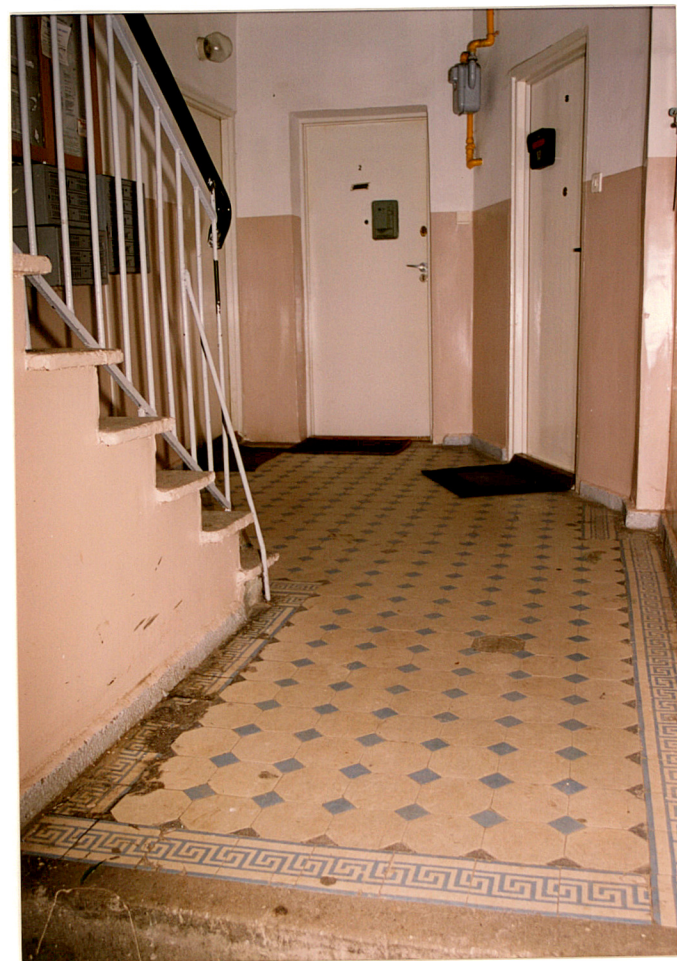
16

Schody wewnętrzne – betonowe (wtórne) pierwotne były drewniane, dwubiegowe powrotne, ze spocznikiem międzypiętrowym, wyposażone w metalowe, ażurowe balustrady; górą ujęte prostą, poręczą.
