1. Obiekt

Reduta Solna

XIXw.

Kołobrzeg

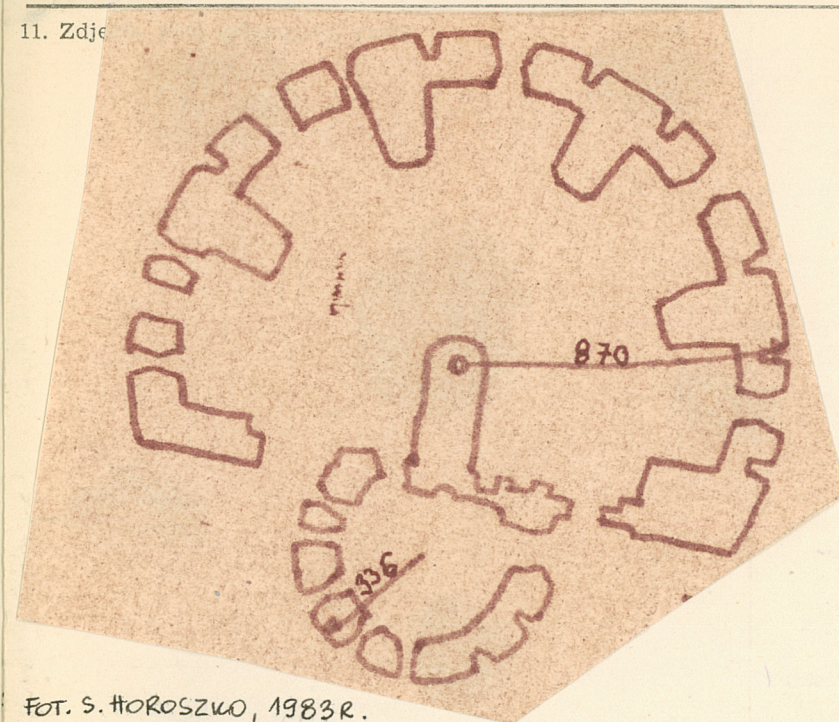
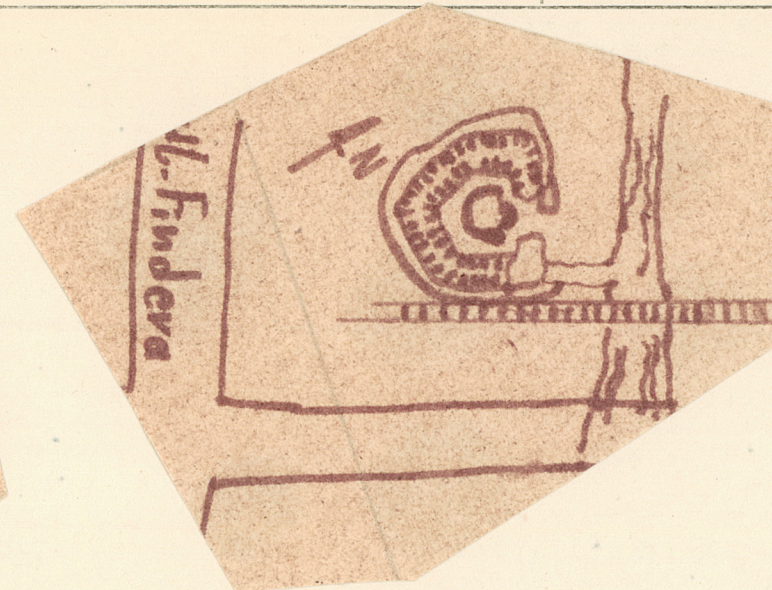
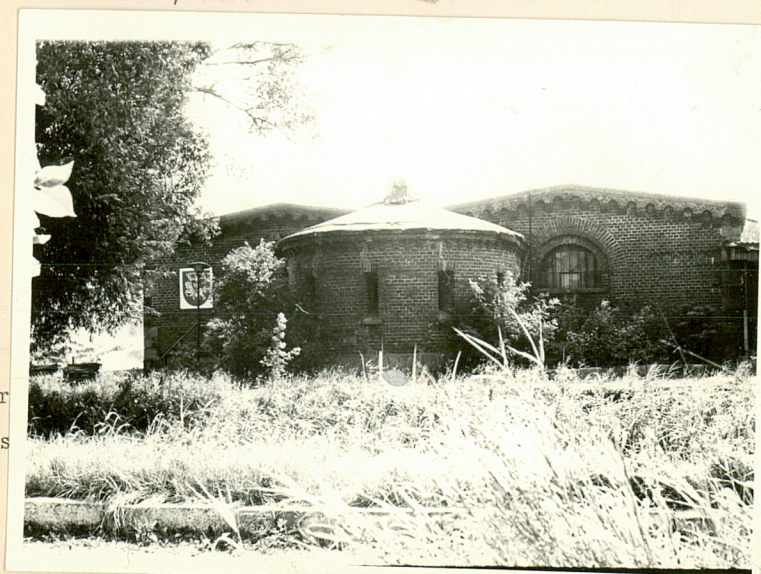
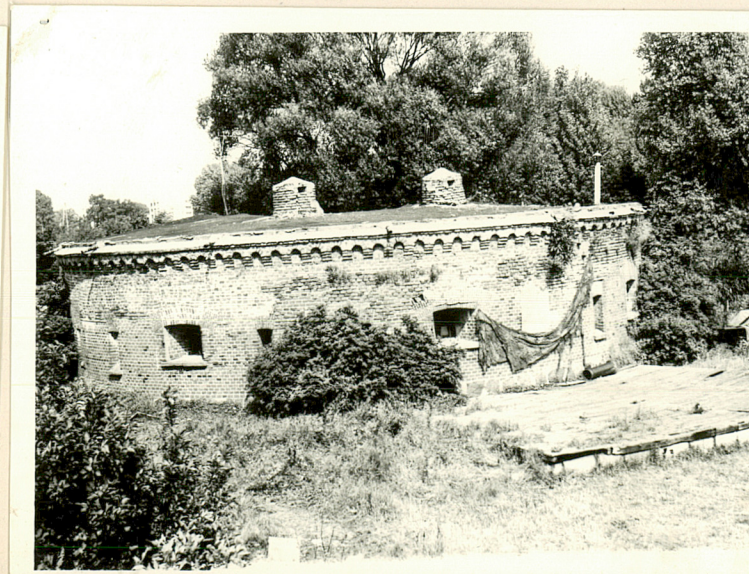
11. Zdjęcie

Reduta składa się z murowanego z cegły budynku głównego, w odległości 10 m okolony wałem ziemnym od strony wsch., południowej i zachodniej. W zachodniej części wału znajduje się wmurowane pomieszczenie. Wał oblewa fosa, dookoła z niewielkim przesmykiem od strony północnej. Fosa szer. 2,5-3 m.

Budynek główny; budynek murowany z cegły o wym. 8x15x30, występuje watek główkowy, na kamiennej podmurówce-mur cyklopowy, naroża wzmocnione kamiennymi blokami. Budynek założony na planie $3/4$ koła, z dostawionym na osi mniejszym półkołem. Bryła budynku zwarta, symetryczna.

Elewacja północna - prosta ściana korpusu z ryzalitem na osi. Korpus przedzielony na osi na dwie symetryczne części. Każda z nich posiada lekki dwuspadowy dach-ugięcie, łamiące się symetrycznie i tworzące dwie środkowe osie. Pod okapem biegnie fryz arkadkowy/półkoliste arkadki z konsolkami/. W prawej części korpusu, na osi, znajduje się duże półkoliste okno obramione półkolistym łukiem. W lewej części korpusu, na osi, znajdują się drewniane drzwi płycinowe zamknięte półkolistym łukiem. Ryzalit, na rzucie półkoła, posiada dach z niskiego stożka, kryty papą, dobijający do korpusu poniżej fryzu. Pod okapem biegnie fryz ceglany prosty/konsolki/. W ryzalicie znajdują się sześć rytmicznie osadzonych okien-strzelnic, zglifowanych do wewnątrz. Cztery małe prostokątne zamknięte łukiem odcinkowym, dwa duże kwadratowe zamknięte łukiem płaskim.

Elewacja południowa - na rzucie $3/4$ koła, płaski dach kryty papą, z dwoma walcowymi kominami. Pod okapem biegnie fryz arkadkowy/jak w korpusie/. Rytm elewacji kształtują okna strzelnice, zglifowane do wewnątrz, umieszczone rytmicznie na piętnastu osiach. Występują w segmencie: dwa wąskie prostokątne, i kwadratowe duże. Okna strzelnice zamknięte są łukiem odcinkowym.

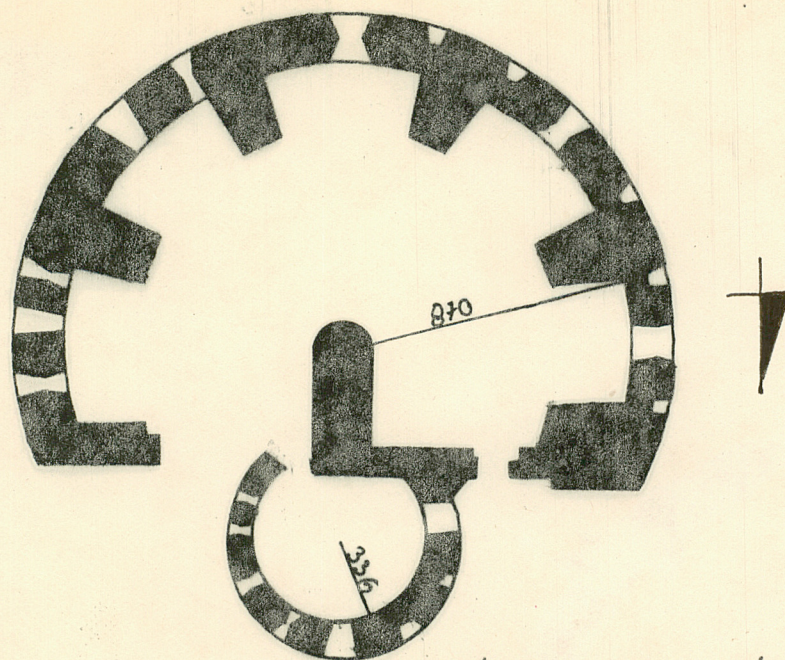
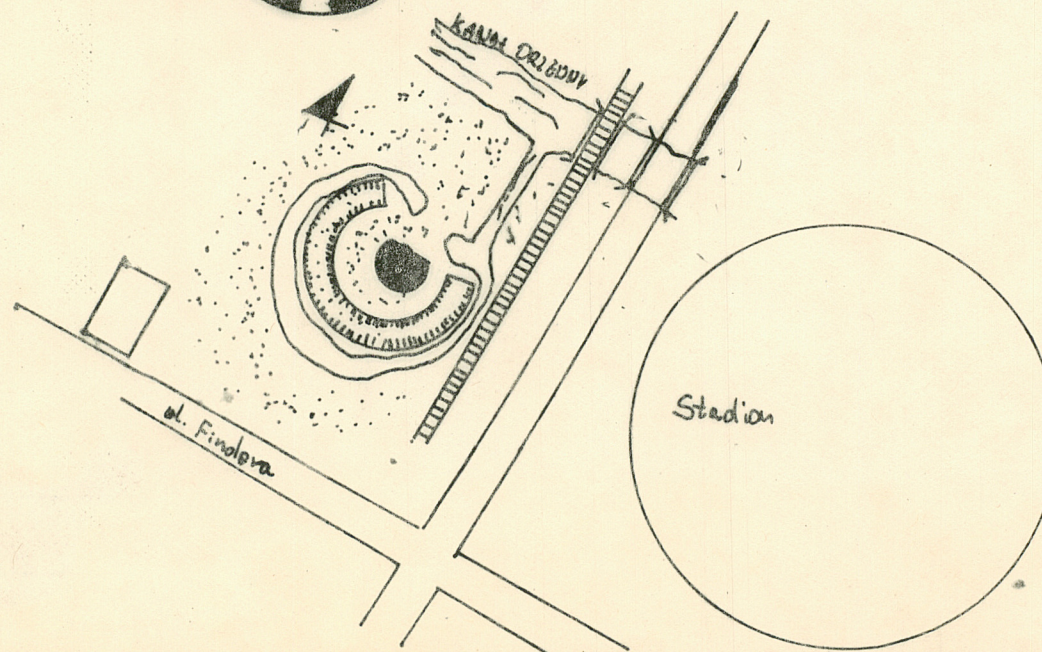
PLAN

Reduta usytuowana jest przy dopływie rzeki Parsęty-Kanale Drzewnym, na pół.wsch. od miasta, przy torach kolejowych w kierunku na Szczecin. Od strony pół. oparty o rzekę, od zachodu o tory kolejowe.
