KOŚCIÓŁ PARAFIALNY p. w. Matki Boskiej Królowej Polski

2.poł.XIII w.

T E T Y Ń

1. Miejscowość T E T Y N	2. Obiekt (nazwa jak w karcie) KOŚCIOŁ PARAFIALNY p. w. Matki Boskiej Królowej Polski	3. Zawartość wkładki (nazwa obiektu lub materiału uzupełniającego) tekst, sytuacja, fotografie
-----------------------------	---	---

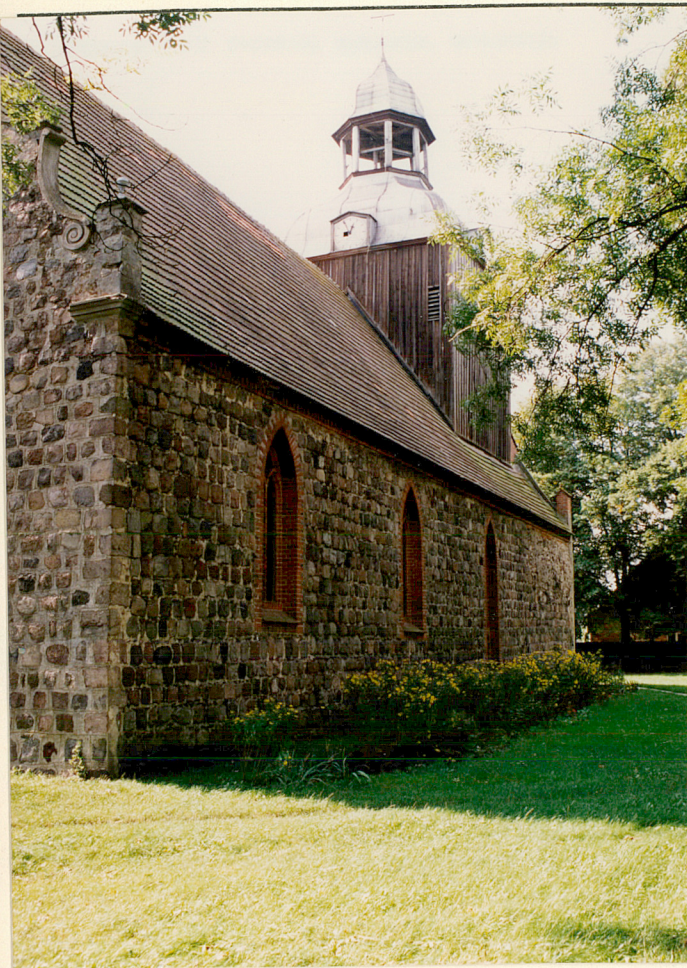
| 1. Widok ogólny kościoła od strony północno-wschodniej | 8. Wnętrze kościoła - widok w kierunku empory |

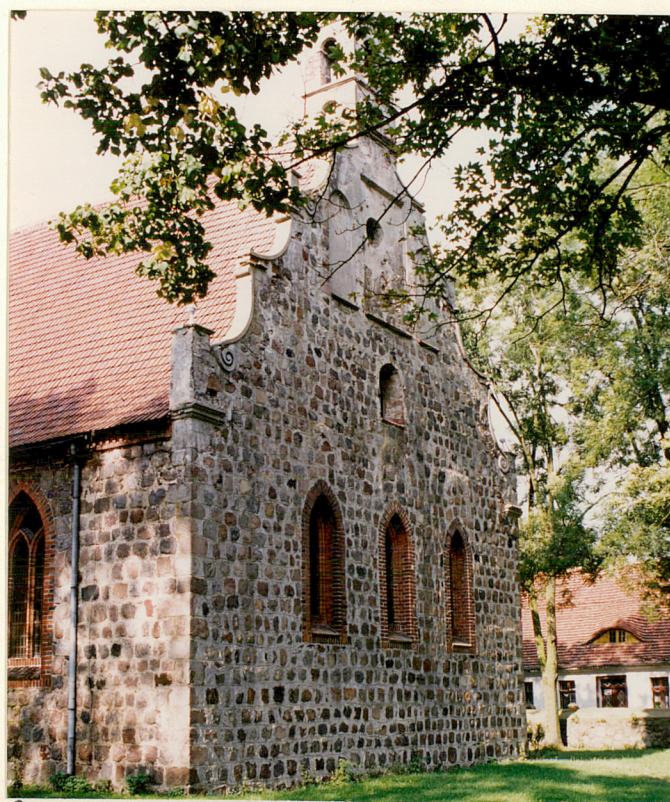
| 2. Elewacja wschodnia | 9. Drzwi do zakrystii |

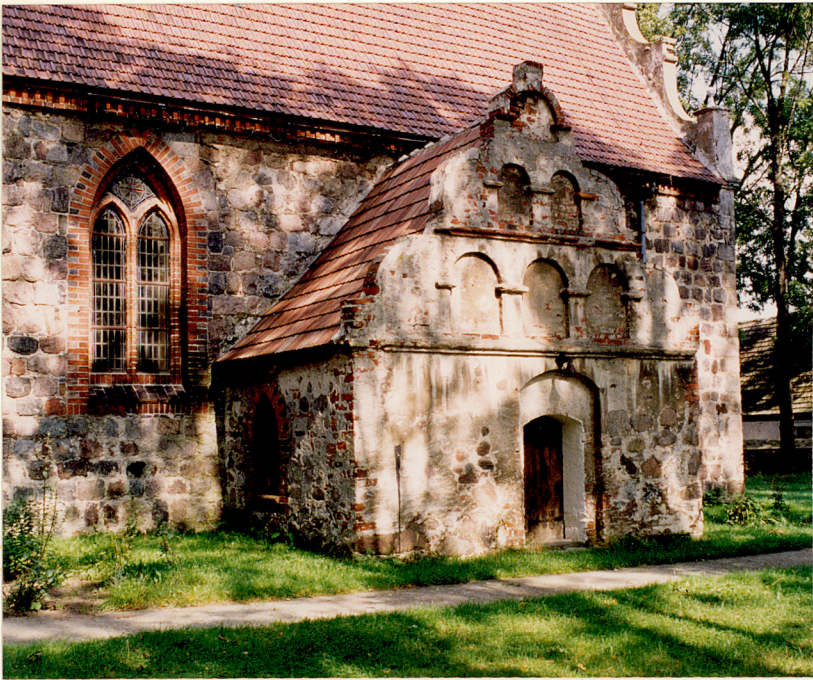
Korpus nawowy kościoła wraz z halą przyziemia wieży założony jest na planie prostokąta o wymiarach 3200 x 1270 cm, zorientowanego na osi W - E. Pierwotne wejście w ścianie południowej, usytuowane na osi, zostało zamurowane (najprawdopodobniej równocześnie z wybudowaniem zakrystii). Obecnie nawa kościelna dostępna od strony południowej przez zakrystię (540 x 365 cm) i od zachodniej

| 4. Zakrystia przy ścianie południowej | 11. Portal w zachodniej ścianie wieży |

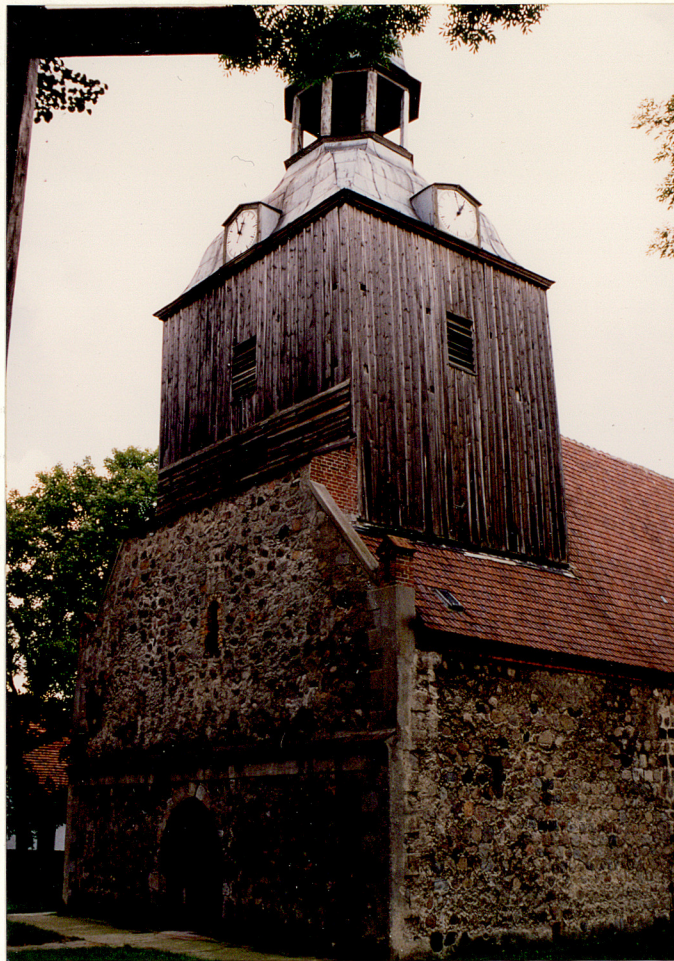
| 5. Elewacja zachodnia (od strony południowej) | |

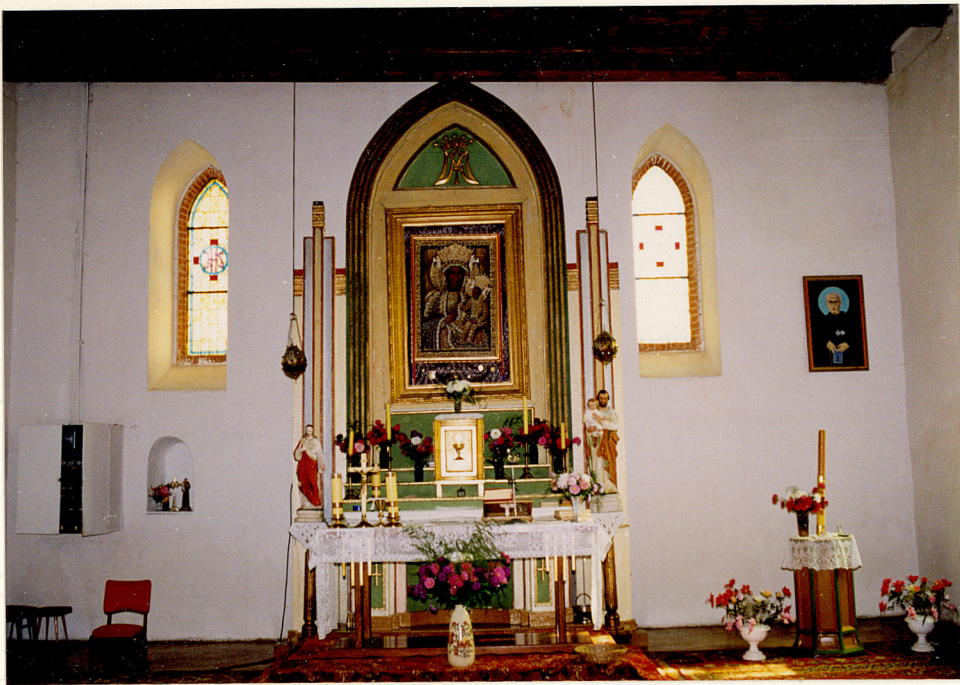
Wnętrze - salowy kościół tetyński ma wnętrze ukształtowane w stylu neogotyckim, w końcu XIX w. Przy zachodniej ścianie umieszczona głęboka (500 cm) empora, wsparta sześcioma drewnianymi, czwrobocznymi słupami o sfazowanych krawędziach z wolutowymi mieczami. Belistrada empory płycinowa, pełna, dzielona listwowaniem z elementem dwuliścia w górnej części. Ściany utrzymane w kolorze

| 7. Wnętrze kościoła - widok w kierunku ołtarza | |

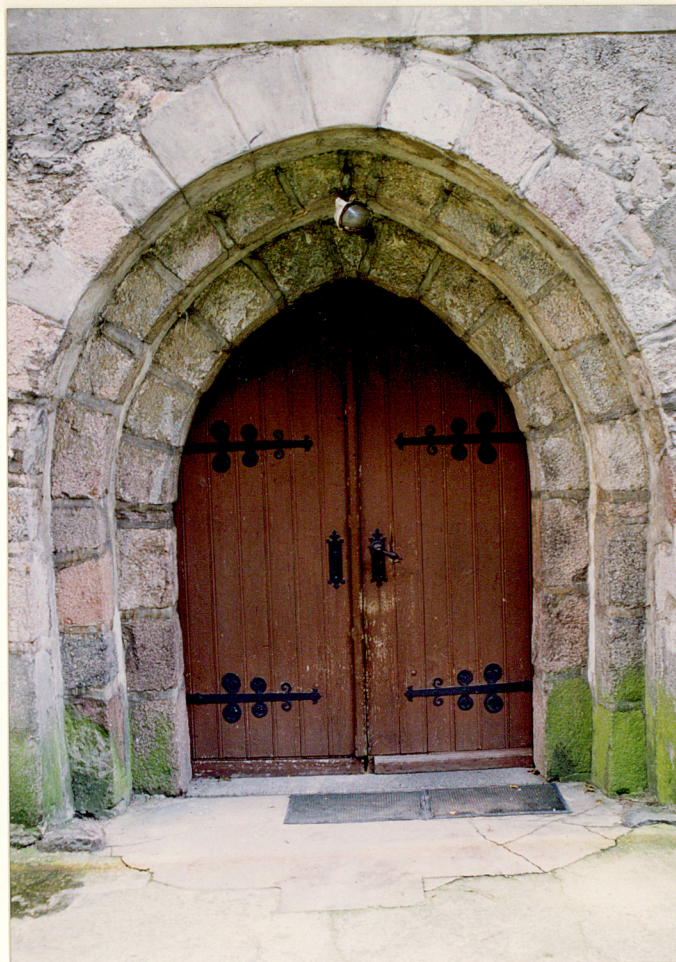
41.

Drzwi - otwór w zachodniej ścianie wieży przesklepiony ostrołukowym nadprożem, ujęty schodkowym (uskokowym), trzystopniowym portalem kamiennym. Zawieszone są tutaj XIX-wieczne, dwuskrzydłowe, ramowo-spagowe drzwi na ozdobnych - kowalskiej roboty - zawiasach hakowo-pasowych. Przy skrzydle drzwiowym zachowany zamek puszkowy z ozdobnie wyciętym szyldzikiem i żeliwną klamką. Zewnętrzne drzwi do zakrystii jednoskrzydłowe, deskowe, na kowalskich zawiasach pasowo-hakowych (ozdobne ślimacznice); osadzone są one w otworze przesklepionym nadprożem w formie łuku odcinkowego, ujętym płytką wnęką o analogicznym zwieńczeniu. Pomiędzy przyziemiem wieży a nawą jednoskrzydłowe drzwi płycinowe z dwupolowym, witrażowym naświetlem. Pomiędzy zakrystią a nawą jednoskrzydłowe, dębowe, masywne drzwi płycinowe, zdobione elementami o charakterze klasycystycznym; drzwi te - jak twierdzi H. Lemcke - zamykały niszę z sakramentem.
