408 FOIWAREK GRANOWO

kon. XVIII w.,

GRANOWO

12. Autorzy, historia obiektu, określenie stylu

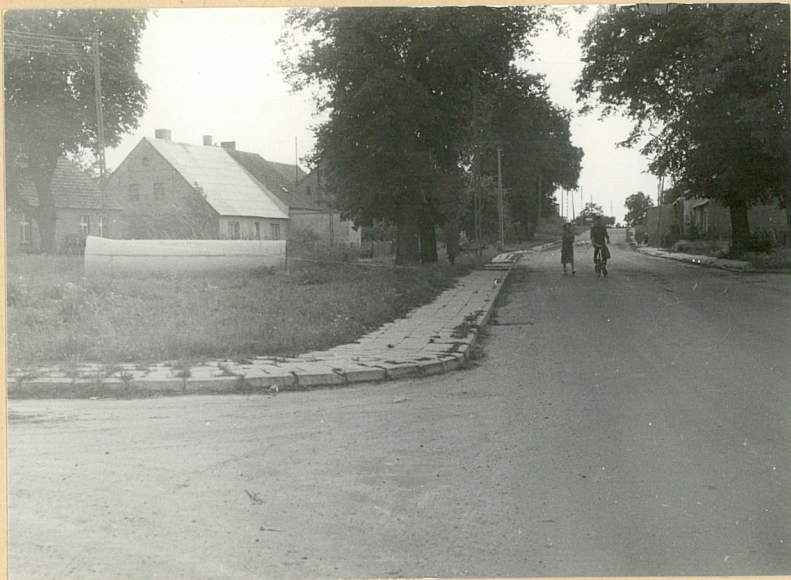
1 2
3 4

1. Zjazd do folwarku z szosy Krzęcin-Przekolno.
2. Kościół neogotycki z XIX w. (12) - widok z drogi Krzęcin-Przekolno.
3. Pałac (I) - widok z drogi Krzęcin-Przekolno.
4. Podwórze gospodarcze - widok od strony głównego wjazdu.
5. Budynek gospodarczy (ob. garaż- 9) - widok od strony powórza.
6. Magazyn (ob. budynek gospodarczy- 11) - widok od strony ogrodu warzywnego.
7. Silosy (5) - widok od strony stodoły (4).

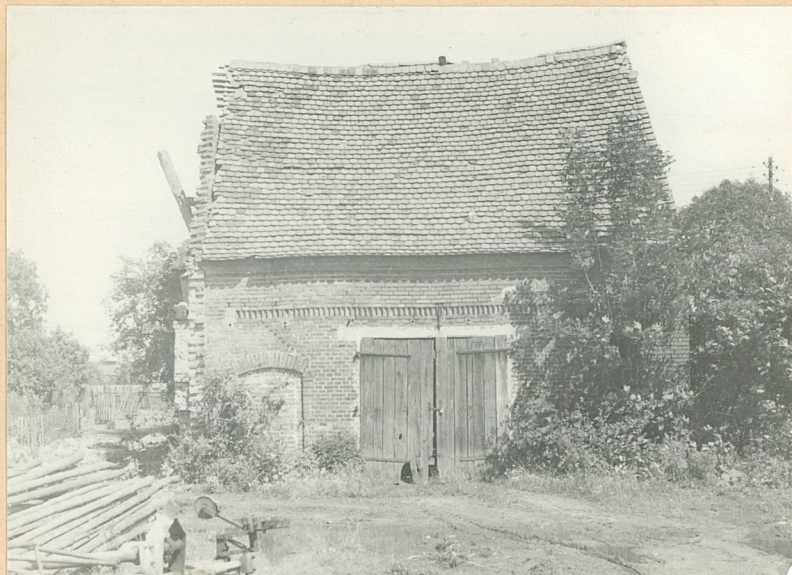
5

1. Silosy (5) - obiekty o małej wartości zabytkowej.
2. Budynek mieszkalny (6) - w dużej części przebudowany.
3. Budynek gospodarczy (7) - w dużej części przebudowany.
4. Stodoła (8) - budynek podobny do opisanego już obiektu nr 4.
5. Budynek gospodarczy (ob. garaż- 9) - obiekt mocno zniszczony.
6. Magazyn (ob. budynek gospodarczy- 11) - obiekt w dużej części przebudowany.
