1. Obiekt

KOŚCIÓŁ PARAFIALNY P.W. ŚW. JANA CHRZCICIELA

1910

KRZĘCIN

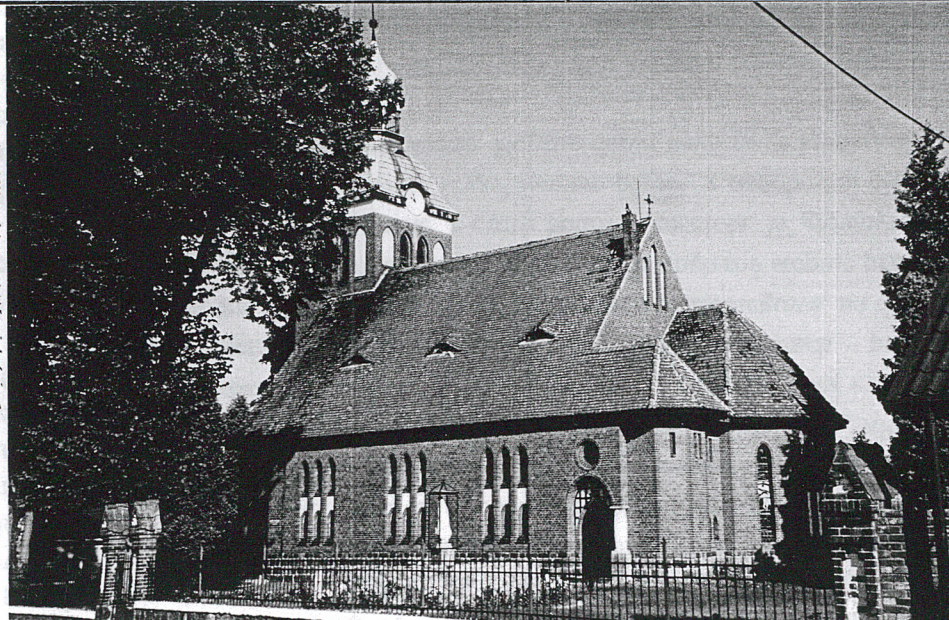
1. Plan wsi wg mapy z końca XIX w.
2. Plan sytuacyjny
- 2a. Rzut 1:250
3. Widok od strony pd-wschodniej

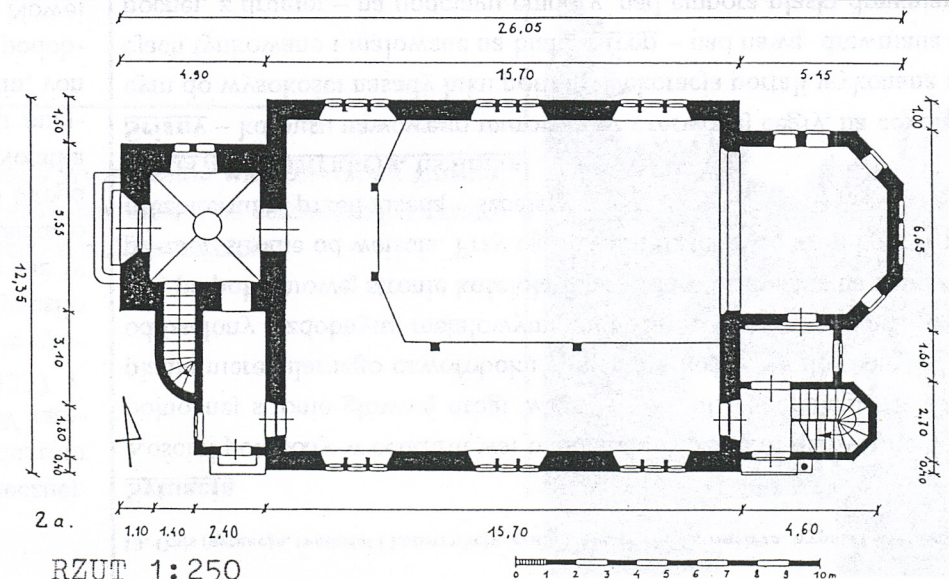
RZUT 1:250

Rzut, c.d.: w narożniku południowo-wschodnim, na przedłużeniu empory – trójbocznie zamknięta klatka schodowa, pomiędzy nią i południową ścianą prezbiterium – niewielka, prostokątna zakrystia.

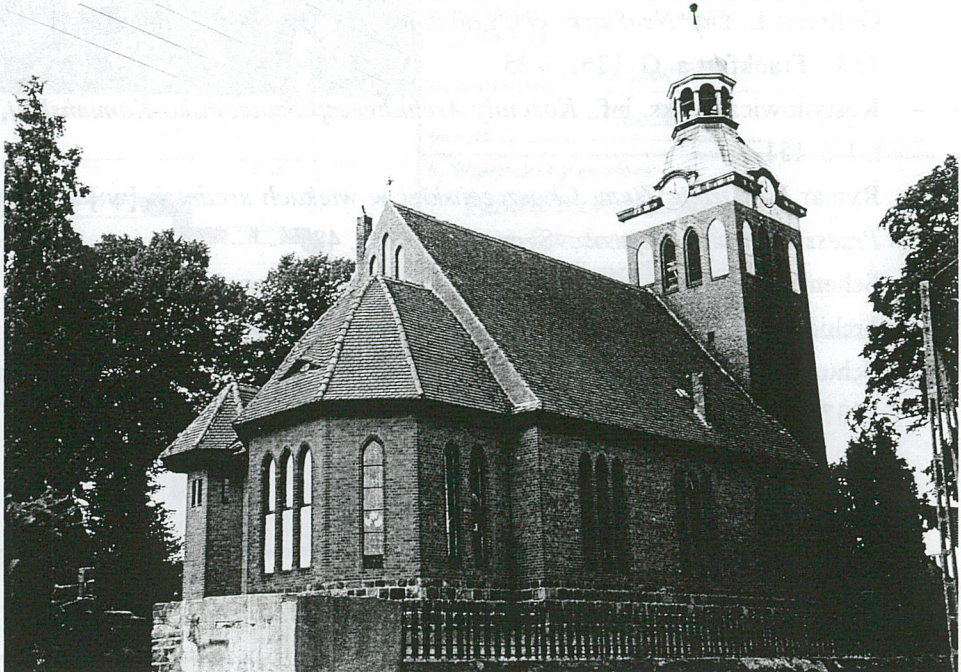
<p>20. Najpilniejsze postulaty konserwatorskie</p> <p>Należy poddać fachowej konserwacji zabytkowe elementy wyposażenia wnętrza- ołtarz główny, prospekt organowy, ambonę. Wymienić posadzkę z obecnej lastrkowej na ceramiczną. Przecho- wywany na plebanii witraż zamontować ponownie w jednym z okien kościoła.</p>		<p>22. Widok od strony pn-wschodniej</p>

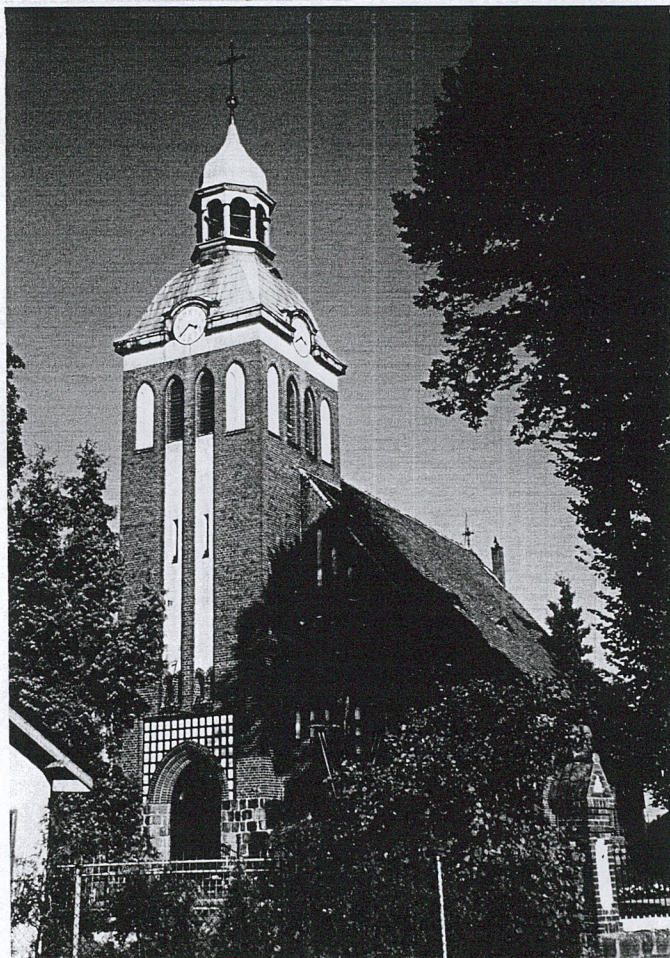
4. Widok na wieżę od strony pd-zachodniej
 5. Prezbiterium od strony pd-wschodniej
 6. Widok kościoła od strony wschodniej

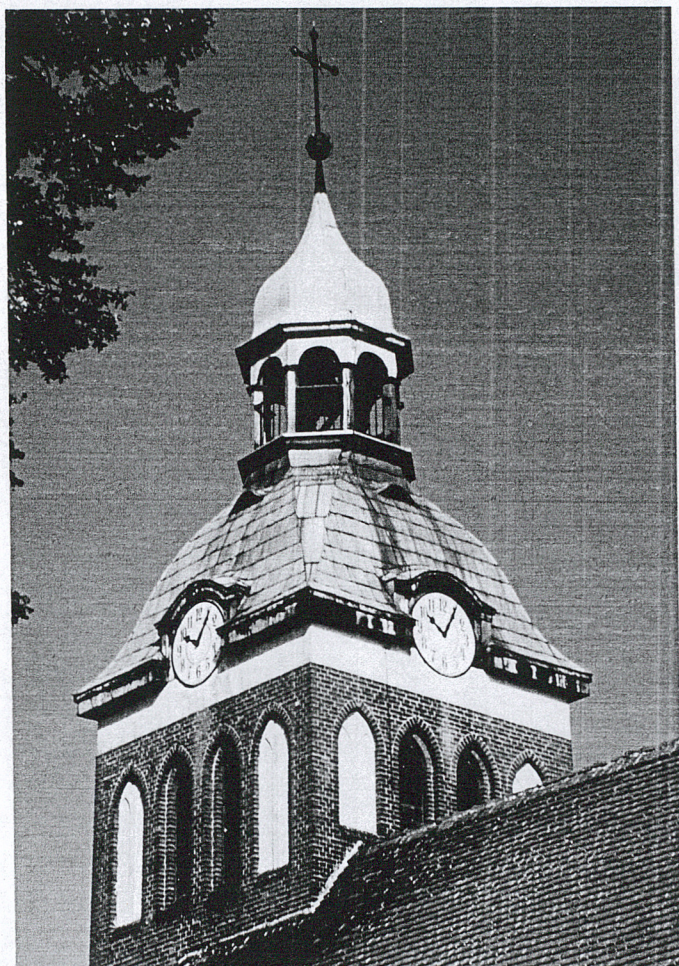
- 7. Górna kondygnacja i hełm wieży
- 8. Portal zachodni
- 9. Portal w narożniku pd-wschodnim

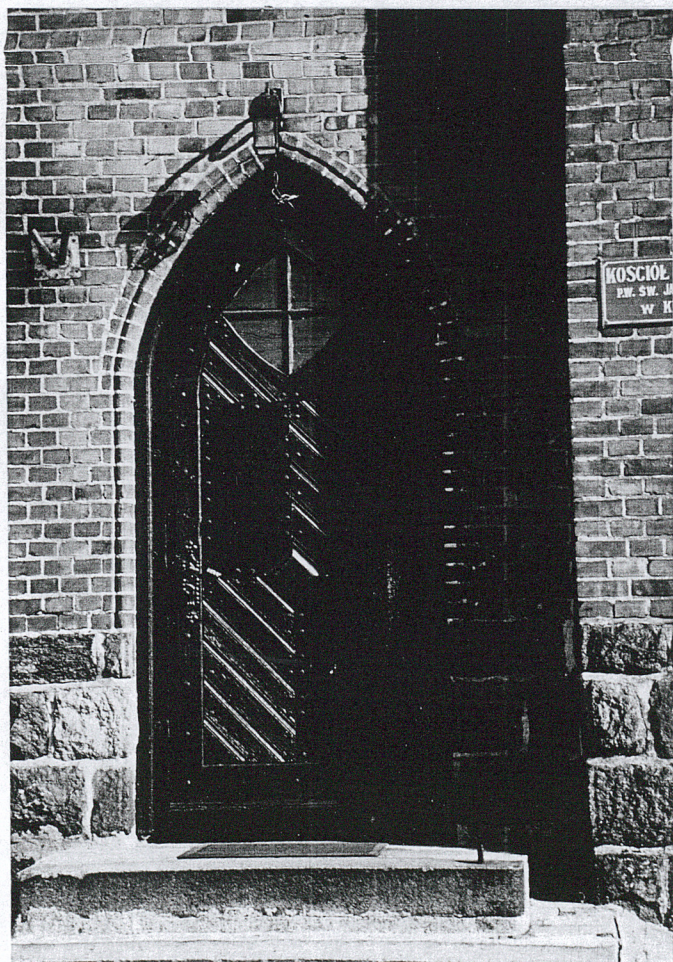
- 10. Drzwi do aneksu przywiezowego od strony pd
- 11. Okno pd elewacji korpusu nawowego
- 12. Pd-zachodni narożnik wnętrza
- 13. Wnętrze – widok w kierunku wschodnim
- 14. Wnętrze – widok w kierunku zachodnim
- 15. Wnętrze – widok na empore boczną
- 16. Bramka cmentarna

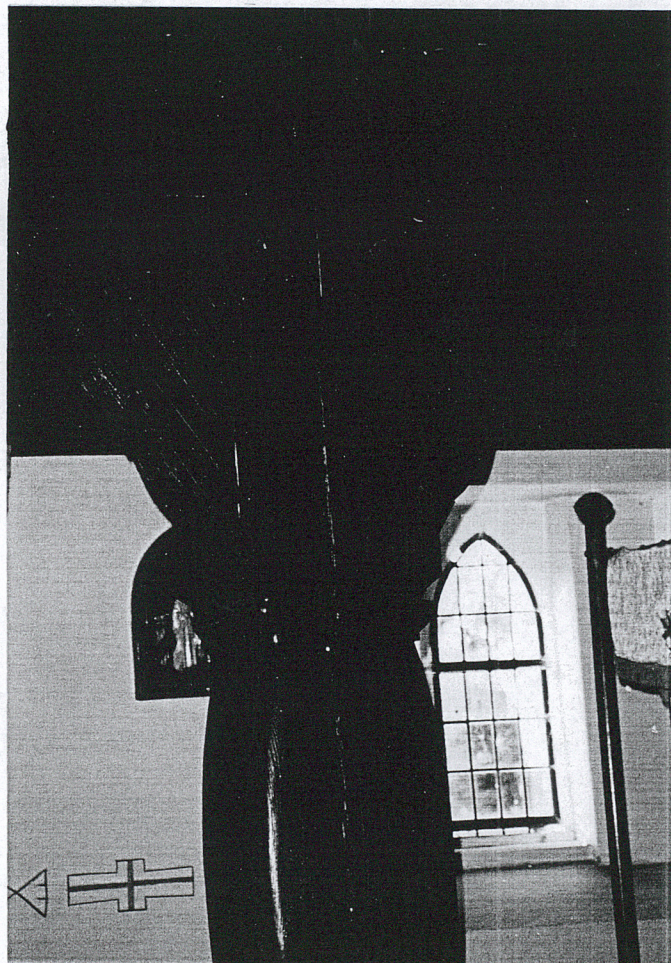
17. Złącze słupa i konstrukcji empory bocznej
 18. Złącze słupa empory bocznej i konstrukcji stropu
 19. Złącze belki stropu i konstrukcji więźby dachowej

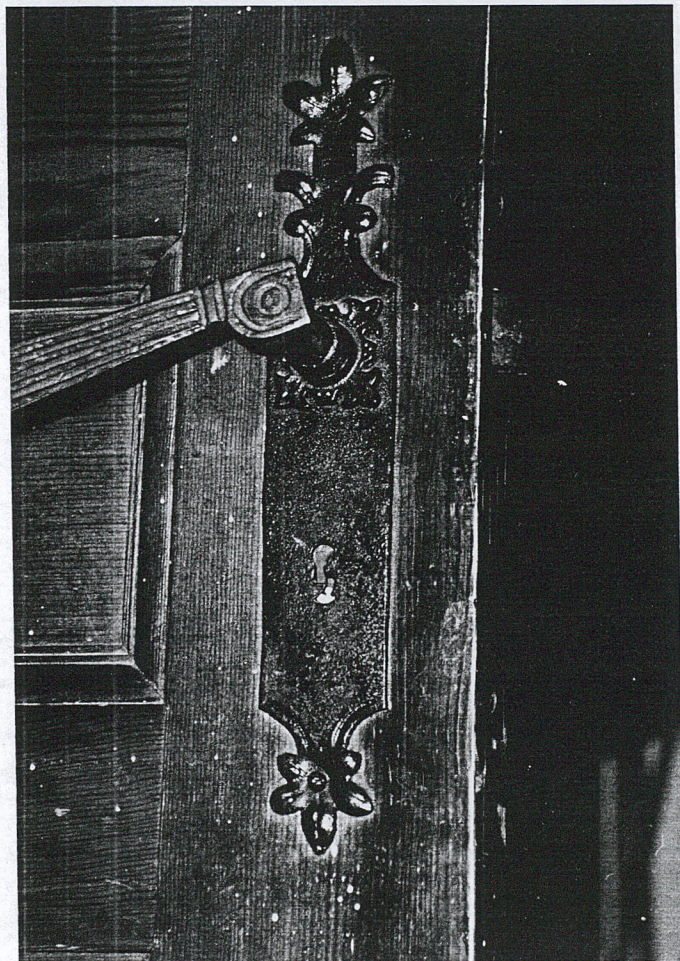
20. Klamka i szyldzik drzwi zakrystii
21. Wieżba dachowa
