1. Obiekt

CHAŁUPA WĄSKOFRONTOWA

1804 r.

SARBINOWO

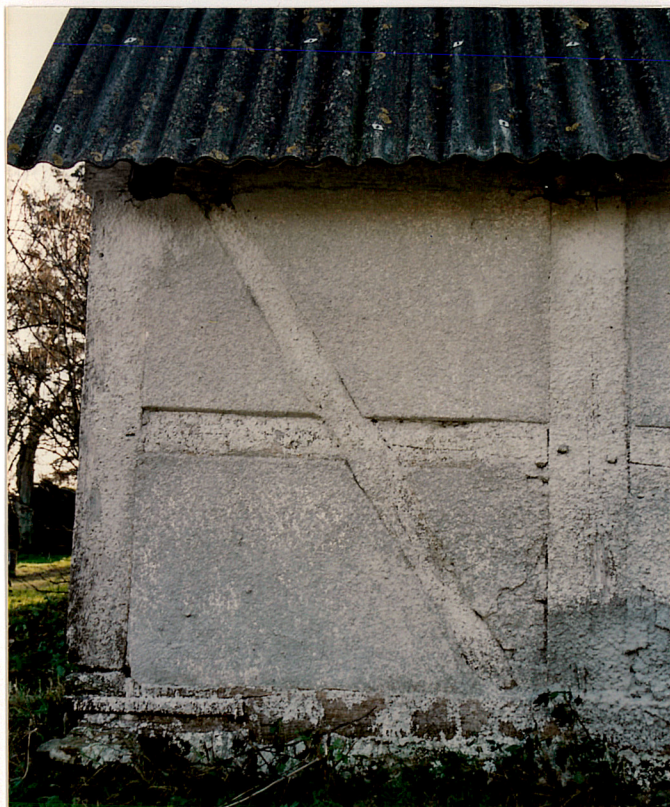
- 6. fragment konstrukcji ryglowej w elewacji północnej
- 7. fragment konstrukcji ryglowej w szczycie frontowym – z krótkimi mieczami
- 8. fragment więzara dachowego – osadzenie przypustnic na oczepach ścian ryglowych, z profilowanymi końcami

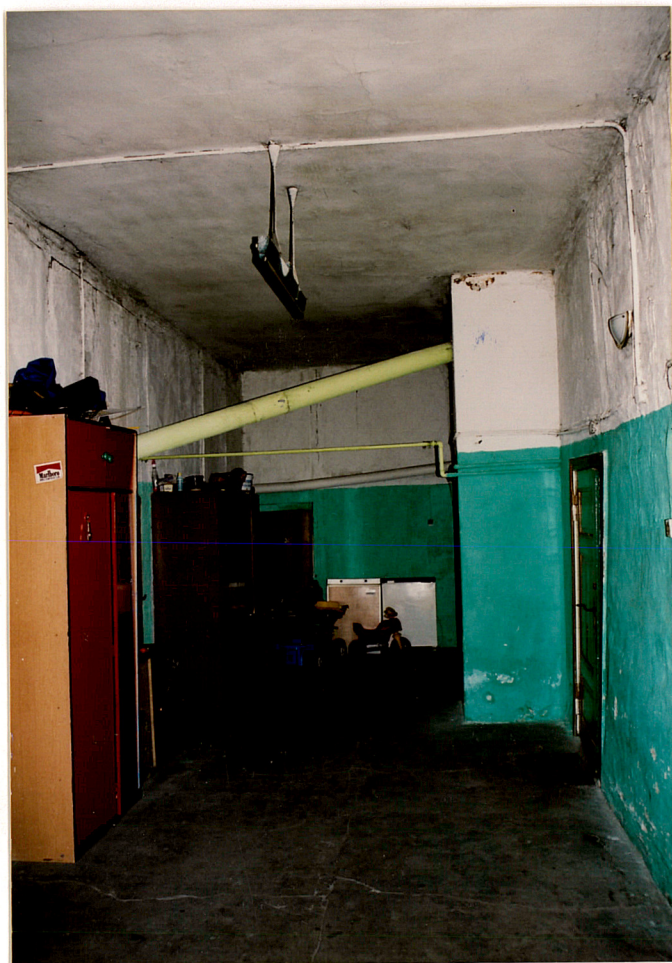
- 12. wnętrze głównej sieni – widok w kierunku wschodnim
- 13. wnętrze sieni frontowej – widok na ścianę północną z drzwiami i wylazami na poddasze
- 14. historyczna działka siedliskowa, widok od zachodu

Drzwi wewnętrzne w większości historyczne. Dominują drzwi (fot. 12-13) 1-skrzydłowe, płycinowe, zawieszane na hakowo-tarczowych zawiasach kowalskiej roboty, z metalowymi klamkami; otwory ujęte deskowymi i żłobkowanymi opaskami. Drzwi do izb po lewej stronie sieni 1-skrzydłowe, deskowe (spongowe), zawieszane na pasowych i hakowo-pasowych zawiasach. Wyłazy na poddasze przez ścianę północną sieni (fot. 13) 1-skrzydłowe, deskowe, zamykane na wrzeciędz i skobel.
