1. Obiekt

Chałupa nr 2

SARBINOWO

12. Autorzy, historia obiektu, określenia stylu.

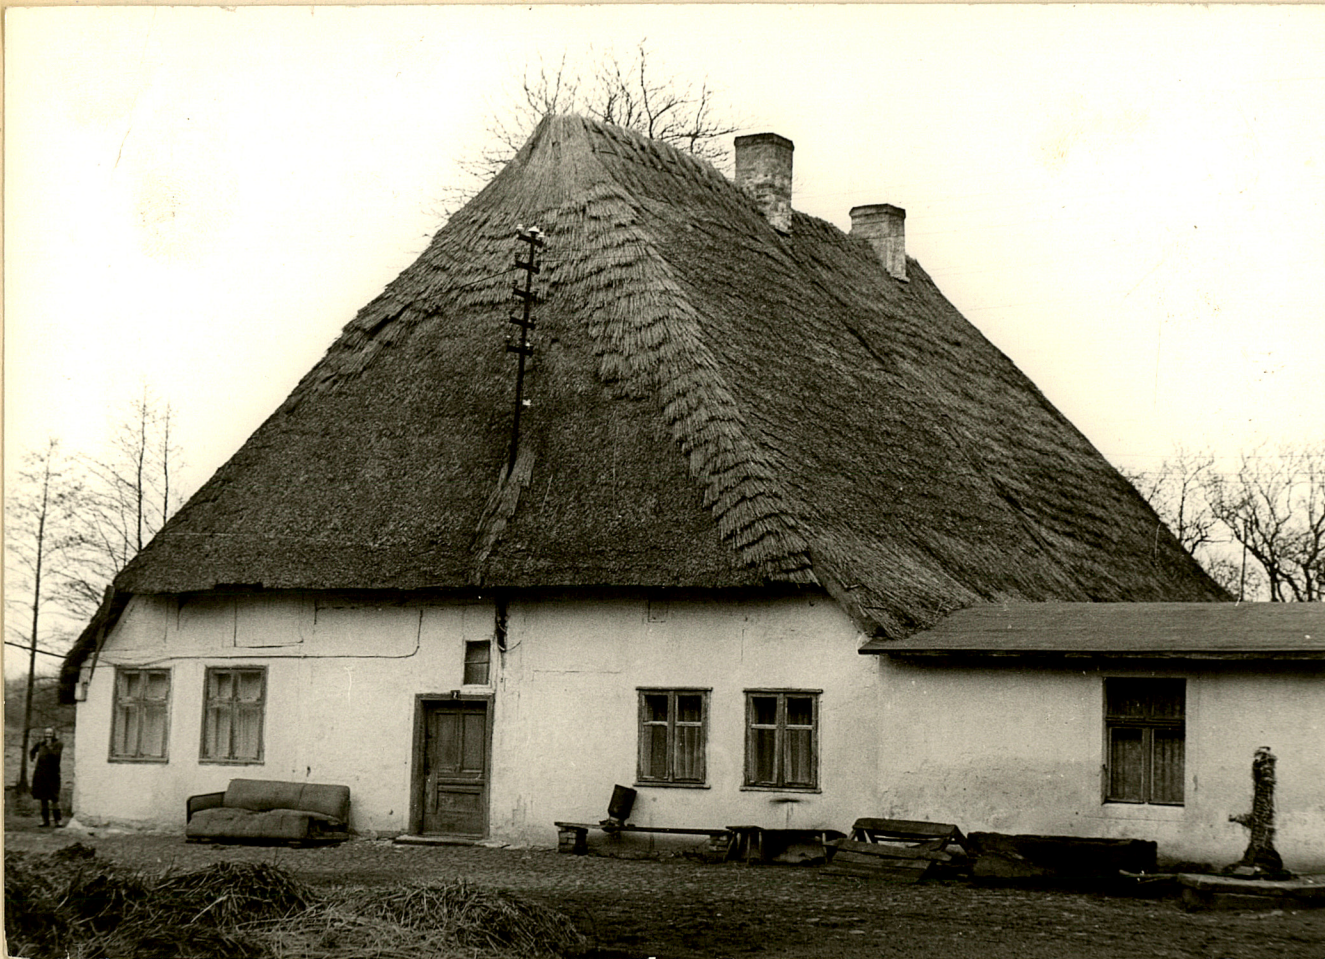
Chałupa na wrzucie przyziemia kształt zwartego prostokąta. Jest to budynek jednokondygnacyjny, wąskofrontowy, trójdzielny, czteroprętowy, niepodpiwniczony. Fundament z kamieni polnych. Sienć centralna wzdłużna, wyznaczająca oś kalenicową domu. Sienć główna ciągnie się przez 2/3 długości domu. Z sieni główną łączy się niewielka wąska sienka, prowadząca do wyjścia na tył domu. Sienka ta jest położona obok kuchni, leżącej na osi sieni głównej. Po obu stronach sieni głównej znajdują się po 4-y izby mieszkalne. Z tym, że drugie pomieszczenie po stronie południowej użytkowane jest obecnie jako kuchnia. Izby paradne mieszczą się po obu stronach sieni przy szczycie wschodnim, frontowym. Ściany zewnętrzne i działowe ryglowe z strychułowym wypełnieniem fachoń. Drzewne szkieletu ścian dębowe i sosnowe. Stropy drewniane belkowane z poważką brożynową. Nad sienia strop podwyższony. Podłogi w sieniach ceglane, w izbach z desek. Drzwi wejściowe-główne jednoskrzydłowe, płycinowe. Drzwi tylne spagowe, jednoskrzydłowe. Drzwi wewnętrzne płycinowe. Wszystkie zawieszone na zawiasach roboty kowalskiej. Okna pojedyncze, krosnowe, cztery i sześciokwaterowe. Wejście na strych po schodach drewnianych, drabiniastych, obudowanych znajdujących się z tyłu domu.

/C.d. z rubr. 13/ Poddasze nie wykorzystane w celach mieszkalnych. Dach naczółkowy krekwiowo-jętkowy, z niską, czteroprzęskową podporą stalcową. Dach kryty trzciną kładzioną "na płask". Dwa kominy wąskokanałowe murowane z cegły palonej. Piece i trzony kuchenne kaflowe. Instalacja elektryczna oświetleniowa.

<p>14. Kubatura</p> <p>1150 m³</p>	<p>15. Powierzchnia użytkowa</p> <p>205 m²</p>	<p>16. Przeznaczenie pierwotne</p> <p>Budynek mieszkalny</p>	<p>17. Użytkowanie obecne</p> <p>Budynek mieszkalny</p>
<p>18. Prace budowlane i konserwatorskie, ich przebieg i dokumentacja</p> <p>Nie stwierdzono żadnej przebudowy domu.</p>		<p>19. Stan zachowania (fundamenty, ściany zewnętrzne, ściany wewnętrzne, sklepienia, stropy, konstrukcje dachowe, pokrycie dachu, wyposażenie i instalacje)</p> <p>Stan techniczny zadowalający. Drewniane elementy konstrukcyjne w 30 % spróchniałe. W niektórych fachach glina wykruszona.</p>	
<p>20. Najpilniejsze postulaty konserwatorskie</p> <p>Wymagany remont bieżący i konserwacja.</p>
