Nr ZACHODNIO-  
POMORSKIE

CHAŁUPA

STARE  
ŁYSOGÓRKI

Nr **A-1205** data **13.11.1991**

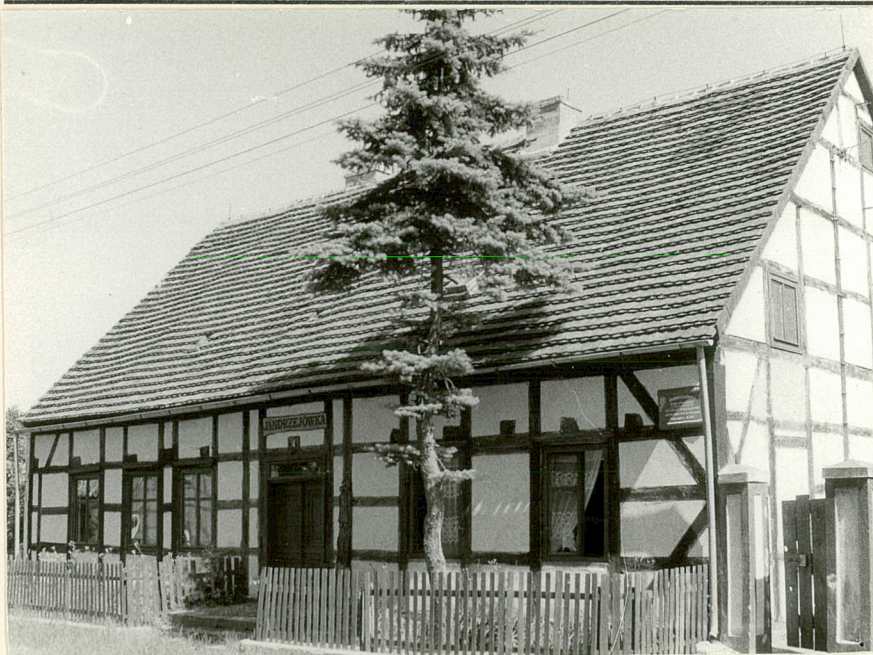
Kompozycja architektoniczna elewacji ukształtowana wyeksponowanymi elementami szkieletu konstrukcyjnego ścian tak w układzie horyzontalnym jak i wertykalnym. O wyrazie architektonicznym obiektu decyduje kolorystyczne skontrastowanie elementów szkieletu konstrukcyjnego i białych płaszczyzn kwater międzyryglowych. Elewacja frontowa 6-osiowa z asymetrycznym rozmieszczeniem przepruć okiennych; elewacja północno-wschodnia pierwotnie 5-osiowa (obecnie 4-osiowa), częściowo przesłonięta wtórnie dostawioną przybudówką. W elewacjach szczytowych przeprucia okienne pierwotnie nie występowały (obecnie w ścianie północno-zachodniej dwa niewielkie okienka do pomieszczeń sanitarnych, a w przeciwległej ścianie okno wtórnie wydzielonej izby). W sensie architektonicznym opisywany obiekt znajduje liczne analogie tak w obrębie Starych Łysogórek jak i w szerokim pasie dawnej Brandenburgii i Pomorza.

1. Elewacja frontowa (południowo-zachodnia)
2. Elewacja południowo-wschodnia
3. Elewacja północno-wschodnia
4. Elewacja północno-zachodnia
5. Drzwi w elewacji frontowej
6. Okno w elewacji północno-wschodniej
7. Schody prowadzące na poddasze
8. Drzwi do izby traktu frontowego
9. Fragment poddasza (część dolna)
10. Fragment poddasza (część górna)

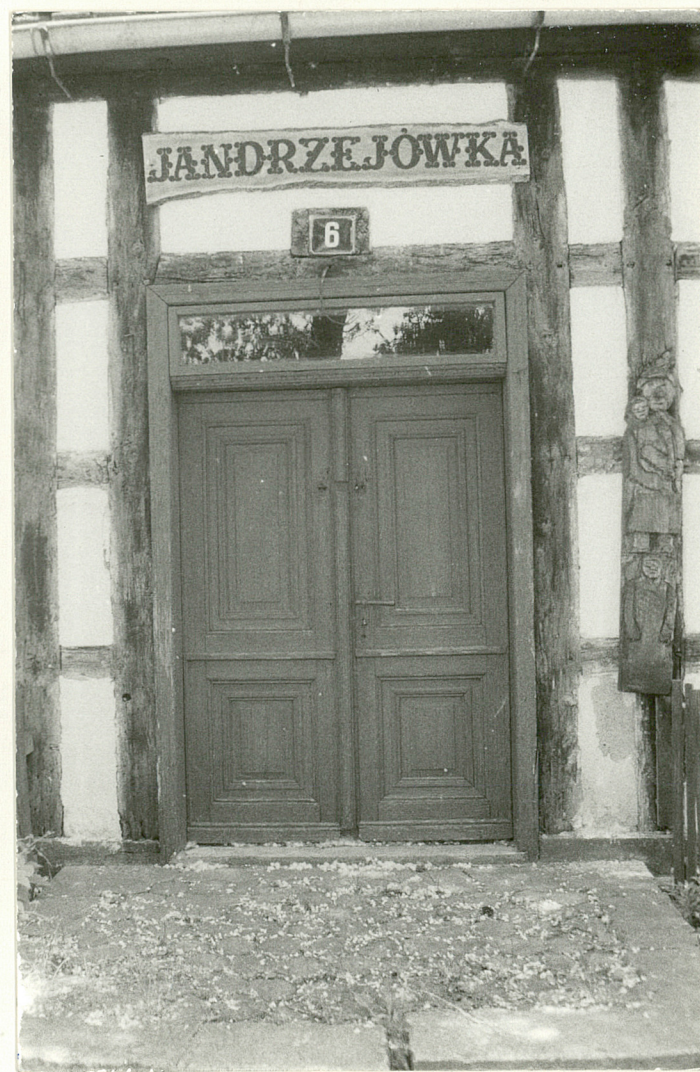
5.

Drzwi frontowe dwuskrzydłowe, ramowo-płycinowe (płyciny zdobione listwowaniem), zawieszone na zawiasach hakowo-pasowych kowalskiej roboty. Przy skrzydłach drzwiowych zachowała się oryginalna żeliwna klamka i zamek puszkowy z ozdobnie wyciętym szyldzikiem. Ponad skrzydłami drzwiowymi i profilowanym ślęmiem umieszczone jest nadświetle, pierwotnie - zapewne - dzielone szczelinami. Drzwi w ścianie północno-wschodniej dwuskrzydłowe, płycinowe, zawieszone na zawiasach trzpieniowych; ponad skrzydłami drzwiowymi (wtórnymi) czterokwaterowe nadświetle. Wewnątrz budynku jednoskrzydłowe, pierwotne drzwi płycinowe, zawieszone na zawiasach hakowo-pasowych z tarczkami nabijanymi ówiekami; przy części skrzydeł drzwiowych zachowały się stare, ozdobne szyldziki zamków.

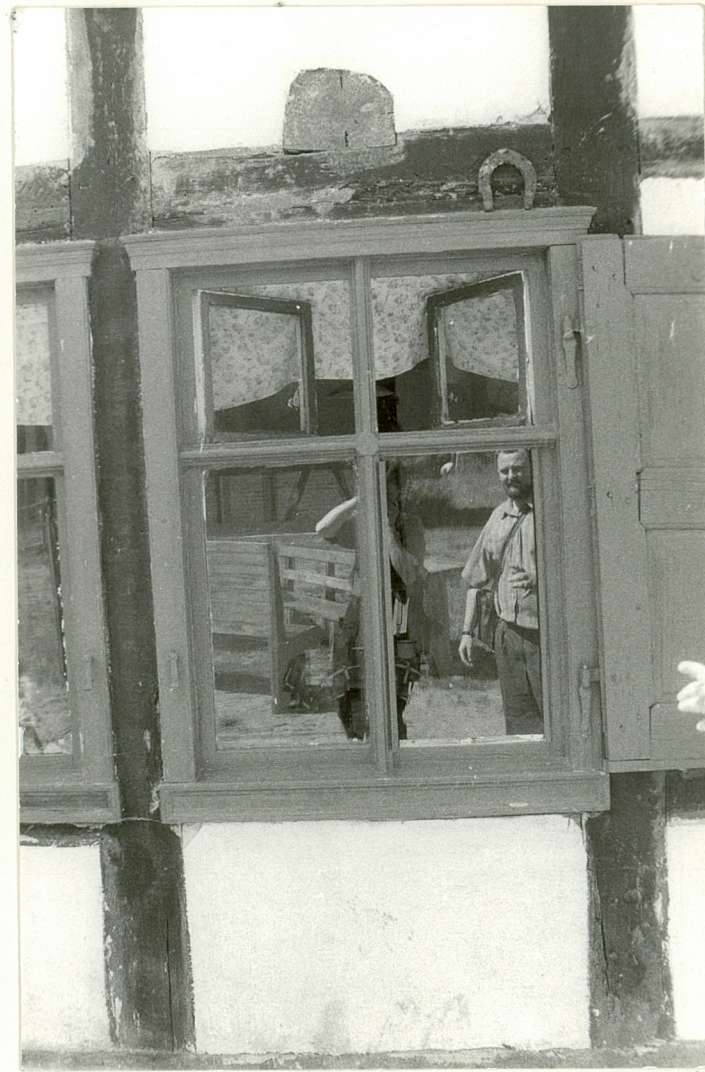
6.

c. d. rubr. nr 13 - i ryglami) szkieletu konstrukcyjnego. Pierwotna stolarka okienna zachowała się częściowo jedynie w ścianie północno-wschodniej. Osadzone są tutaj czteroskrzydłowe, krosnowe okna, dzielone krzyżami okiennymi (słupek i ślęmię ozdobnie profilowane); okna te zabezpieczone są zewnętrznymi płycinowymi okiennicami, zawieszonymi na zawiasach hakowo-pasowych. W ścianie frontowej dwuskrzydłowe - wtórne - okna krosnowe (pojedyncze). Opaski otworów okiennych proste, deszczułkowe; listwy wieńczące profilowane.

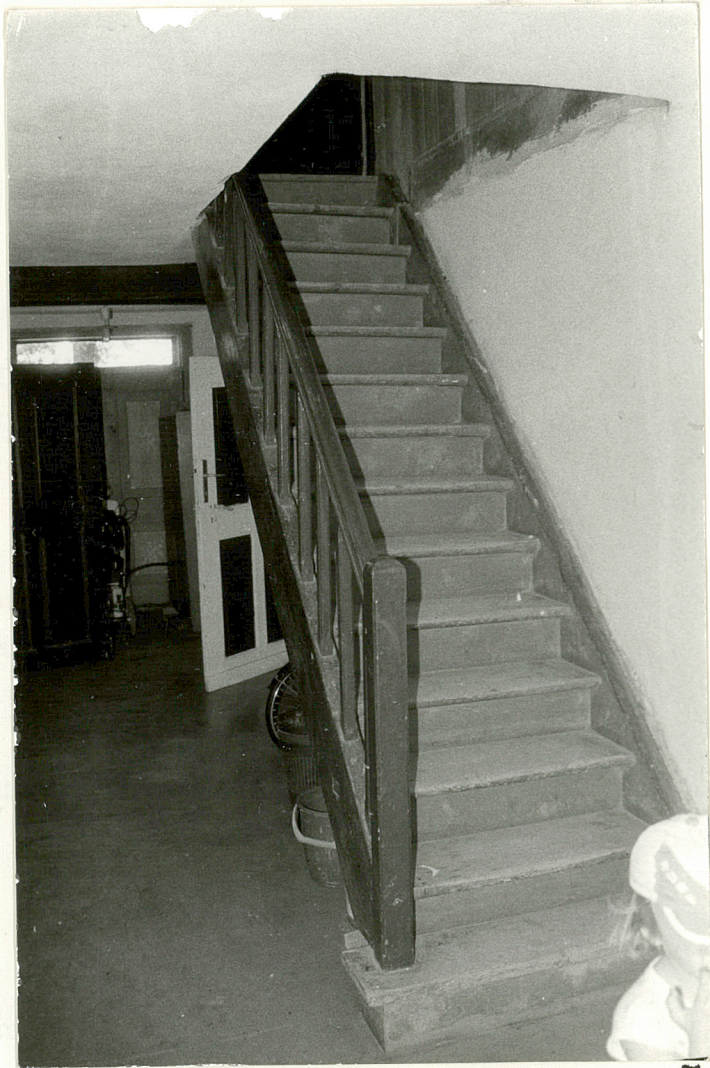
7.

Schody prowadzące na poddasze jednobiegowe, drewniane policzkowe, zaopatrzone w profilowaną poręcz drewnianą osadzoną w deszczułkowej balustradzie. Komunikację pomiędzy dolnym i górnym poziomem poddasza zapewniają dwubiegowe, drewniane schody policzkowe, zaopatrzone w proste poręcze.

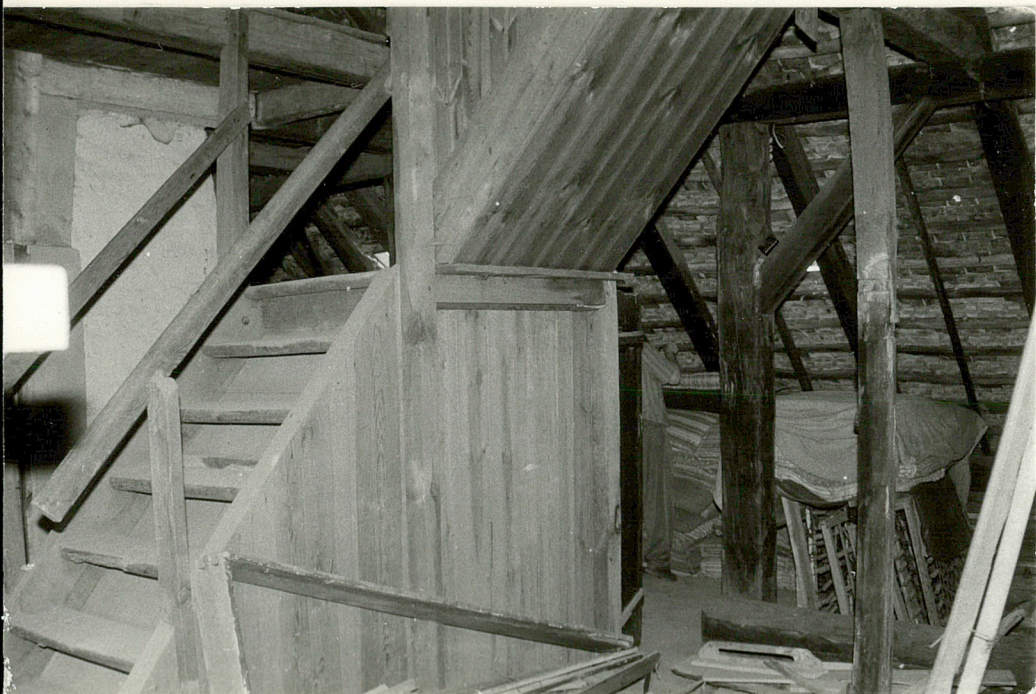
9.

Więźba dachowa krokwiowo-jętkowa (jętki rozmieszczone w dwóch poziomach) z obustronną ścianą stolcową. Elementy więźby dachowej charakteryzują się niejednorodną obróbką (słupy podpór stolcowych, część krokwi i jętek obrobiona jest „od topora”) co wskazuje na częściową wtórność konstrukcji. Stopy krokwi osadzone na oczepach ścianek kolankowych poddasza.
