1. Obiekt

KAPLICA PROTESTANCKA, OB. RZYM.-KAT.FILIALNA P.W.SW. JANA

3. Miejscowość

T O P O R Z Y K

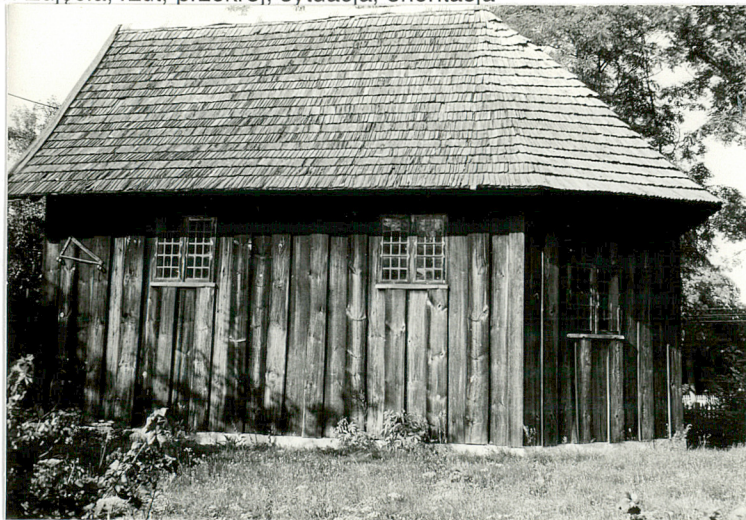
11. Zdjęcia, rzut, przekrój, sytuacja, orientacja

R z u t: kaplica na planie prostokąta zamkniętego trójbocznie, salowa.

B r y ł a: budynek niepodpiwniczony. Prostopadłościenny korpus zamknięty od wschodu trzema bokami graniastosłupa o podstawie sześciobocznej, nakryty dachem dwuspadowym z brogami nad częścią wschodnią, wydatny okap. Proporcje wysokości korpusu do wysokości dachu jak 1 : 1.

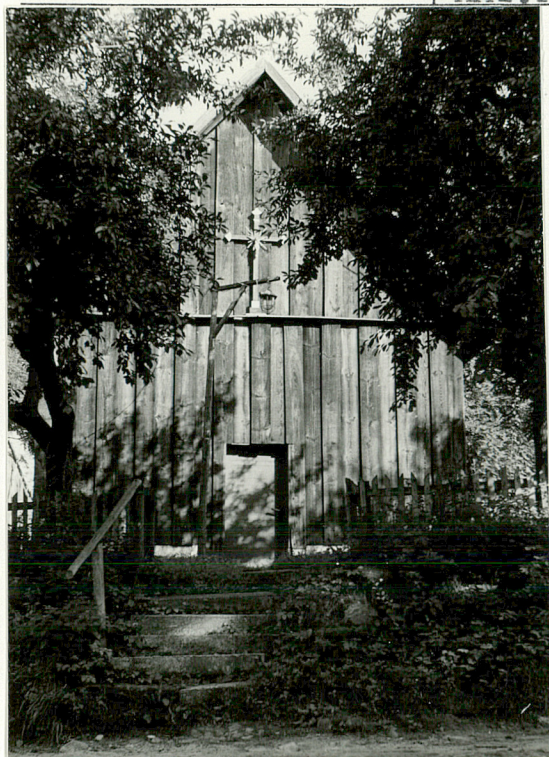
1. Widok od zachodu
2. Widok od północy
3. Wnętrze, od zachodu
4. Wnętrze, od wschodu
5. Ambona
