1. Obiekt

KOSCIÓŁ FILIALNY PW. ŚW. JÓZEFA

B I E L I N

11. Zdjęcia, plan sytuacyjny, rzuty

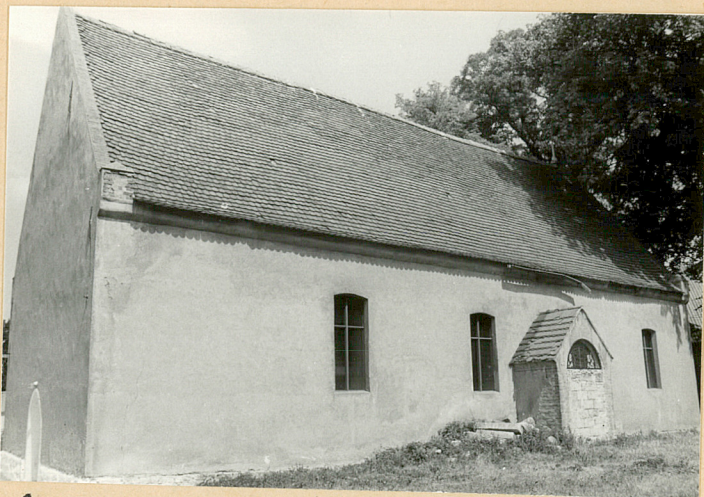
3

1. Elewacja zach.
2. " pd.
3. " pn.
4. " wsch.
5. Portal w elewacji zach.
6. Wtórna kruchta w elewacji pd.
7. Fragm. wnętrza - ołtarz główny
8. " " - chór muzyczny
9. Schody na chór
10. Mauzoleum rodziny von Kahle

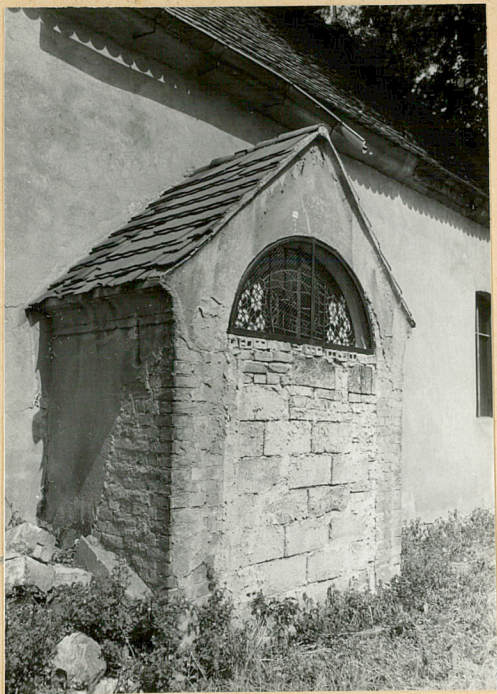
6

z ostrołucznym portalem, rozglifionym od zewn.; po bokach i w szczycie - współczesne kotwy, spinające budynek. Elewacja wsch.: w przyziemiu - dwuosiowa, z symetrycznie umieszczonymi otworami okiennymi; trójkątny szczyt rozczłonkowany sześcioma płytkimi blendami, zwieńczonymi ostrołucznie; w zwieńczeniu na osi - ostrołuczny otwór, w którym - sygnaturka. Elewacje boczne (S i N) - pierwotnie czteroosiowe, z rytmicznie rozmieszczonymi otworami okiennymi; w elewacji N, od W - wtórny, uproszczony portyk, przebudowany podczas ostatniego remontu na okno; w elewacji S - wtórna kruchta, obecnie również z zamurowanym otworem drzwiowym, przekształcona na kaplicę.

20. Najpilniejsze postulaty konserwatorskie <p>Ze względu na zawilgocenie budynku niezbędne jest wprowadzenie izolacji poziomej; wskazane jest przywrócenie portalu N i otynkowanie kaplicy od strony S; należy zainstalować rynny i uzupełnić gąsiory na kalenicy.</p>

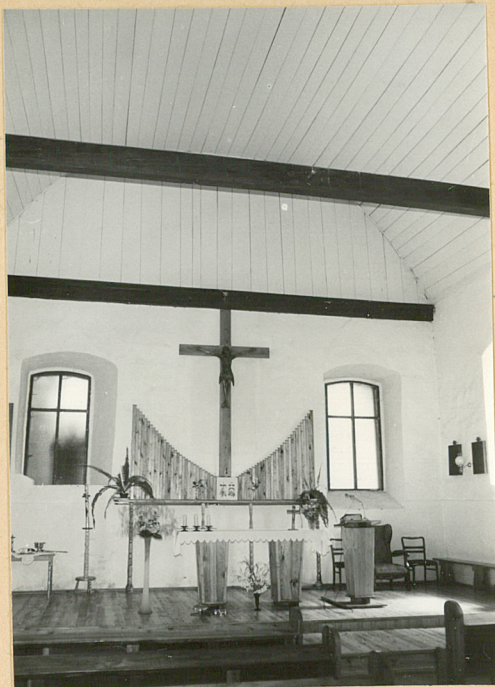
7

Wnętrza: całkowicie pozbawione pierwotnego wystroju.

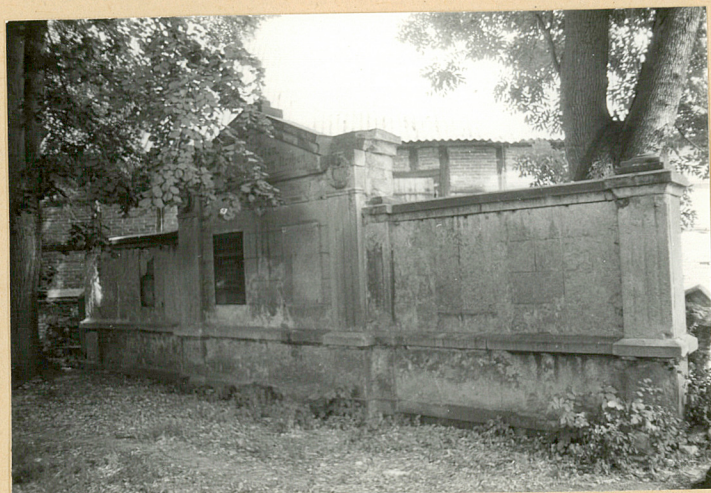
10

Sytuacja: Wieś położona 5 km SE od Morynia, 1 km S od brzegu jez. Bielin i 1 km E od rozległego kompleksu leśnego; duża wielodrożnica o zwartej zabudowie. Kościół usytuowany jest w centrum wsi, po S stronie skrzyżowania dwóch głównych dróg wiejskich o orientacji: NE-SW i NW-SE; sąsiaduje: od W, N i NE - z drogami wiejskimi, od pozostałych stron - z zabudową wiejską. Pierwotnie w otoczeniu kościoła - cmentarz, obecnie zlikwidowany (zachowana jedynie pełnoplastyczna figura anioła). Na E od kościoła - mauzoleum rodziny von Kahle (właścicieli wsi w XIX w.).
