1. Obiekt  
KOŚCIÓŁ PAR. PW. SW. STANISŁAWA MĘCZENNIKA

3. Miejscowość  
K L Ę P I C Z

11. Zdjęcia, plan sytuacyjny, rzuty

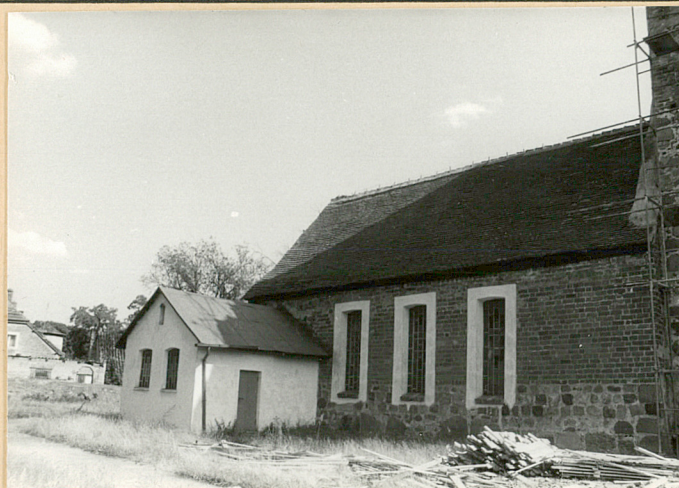
3

1. Elewacja frontowa (zach.)
2. " " pd.
3. " " pn.
4. " " wsch.
5. Wieża - elewacja pn.
6. " - " pd.
7. " - " wsch.
8. Portal w elewacji zach.
9. Okno " " pd.
10. Fragm. wnętrza - ołtarz główny
11. Fragm. wnętrza - chór muzyczny
12. Schody na wieżę
13. Blendy w kruchcie pod wieżą
14. Fragm. posadzki w nawie
15. Fragm. muru dookólnego (widok od pd.zach.)

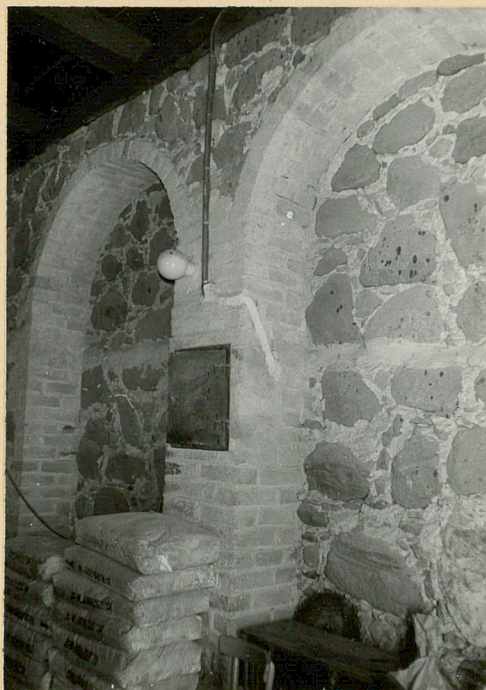
13

Wnętrze: korpusu głównego - jednoprzestrzenne, nakryte obniżonym sklepieniem kolebkowym; wszystkie otwory okienne - rozglifione od wewnątrz; ściany kruchty podwieżowej - rozczłonkowane dużymi wnękami, przesklepionymi łukiem pełnym; nad kruchtą - strop belkowy; w zakrystii - prosty sufit.

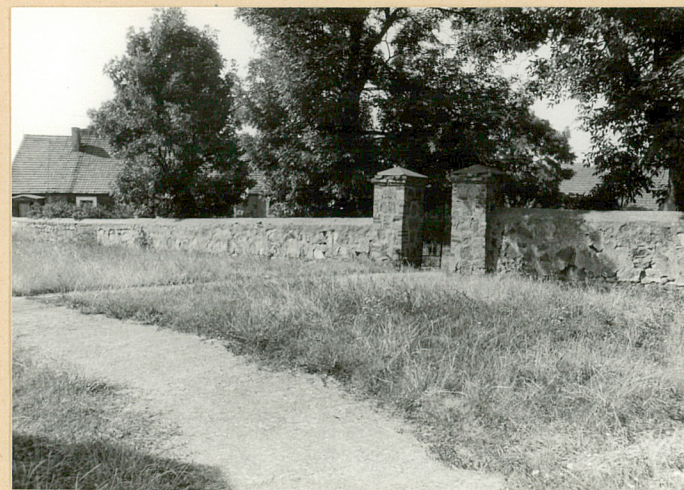
15

**Sytuacja:** Wieś położona 6.5 km WNW od Morynia, 6 km E od Cedyni; na terenie otwartym, płaskim, lekko opadającym w stronę jez. Stare Objezierze; duża wielodrożnica o zwartej i okazałej zabudowie, z trójkątnym placem w centrum. Kościół położony w centrum wsi, po E stronie drogi o orientacji SW-NE, otoczony murem kam.
