1. Obiekt  
KOŚCIÓŁ PAR. PW. DUCHA ŚW.

2. Czas powstania  
XIII-XIV W.

3. Miejscowość  
M O R Y Ń

11. Zdjęcia, plan sytuacyjny, rzuty

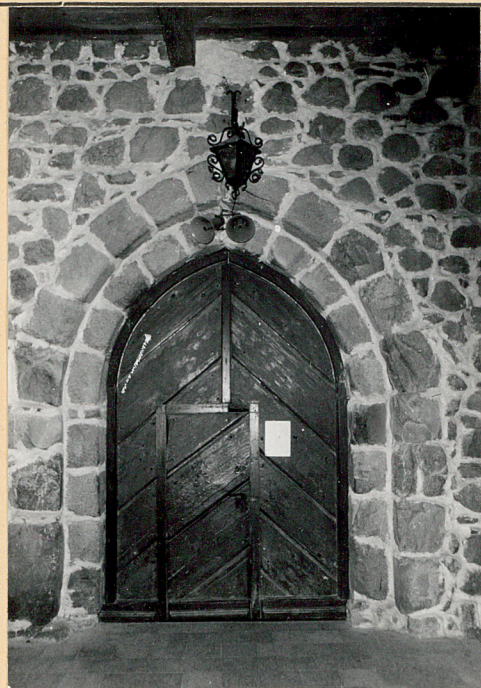
12

1. Elewacja pd. - część zach.
2. " pn. - " wsch.
3. Wieża - elewacja zach.
4. " - " pd.
5. Elewacja pd. - część środkowa
6. Zakrystia - widok od pd.wsch.
7. Elewacja pd. - część wsch.
8. Pd. skrzydło transeptu i zakrystia - elewacje wsch.
9. Elewacja pn. - część wsch.
10. " " - " środkowa z transeptem
11. " " - " zach. z wieżą
12. Portal zach. (w przejeździe pod wieżą)
13. " w elewacji pd..
14. Drzwi na wieżę (w przejeździe)
15. Okno w elewacji pd.
16. " " " pn.
17. Zamurowany portal w pd. elewacji zakrystii
18. " " i okno w pn. szczycie transeptu
19. Fragm. wnętrza - ołtarz główny
20. " " - chór muzyczny

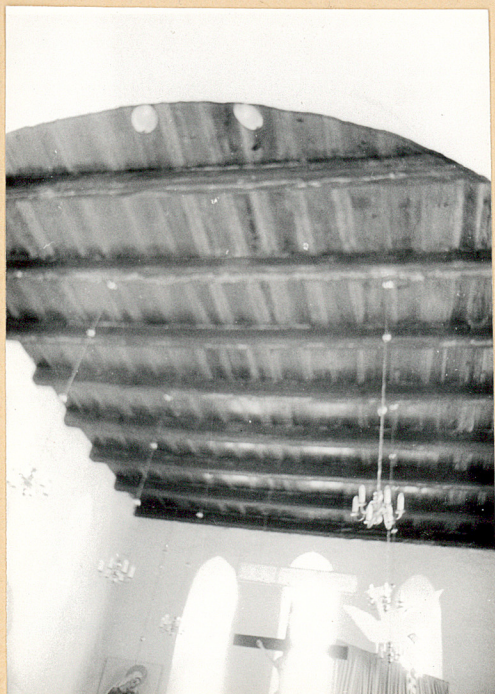
21

21. Fragm. stropu belkowego w nawie
22. Zamurowany portal w prezbiterium
23. Zamurowana wnęka " "
24. Ambona dłuta Hattenkerella (?)
25. Fragm. posadzki w zakrystii
