1. Obiekt KOSCIÓŁ FILIALNY PW. SW. WNIEBOWZIĘCIA NMP

2. Czas powstania
POL: XIII,
1898-1902 R.

3. Miejscowość NOWE OBJEZIERZE

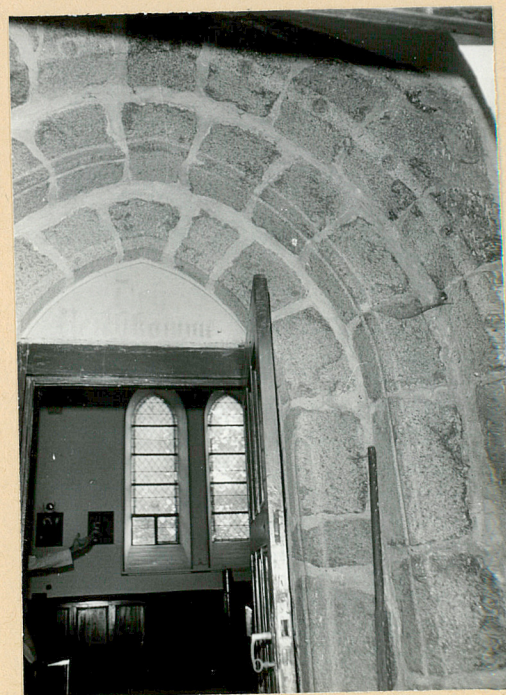
9

fragment ściany S z portalem; granica między starym i nowym murem - widoczna w postaci szczeliny w murze.

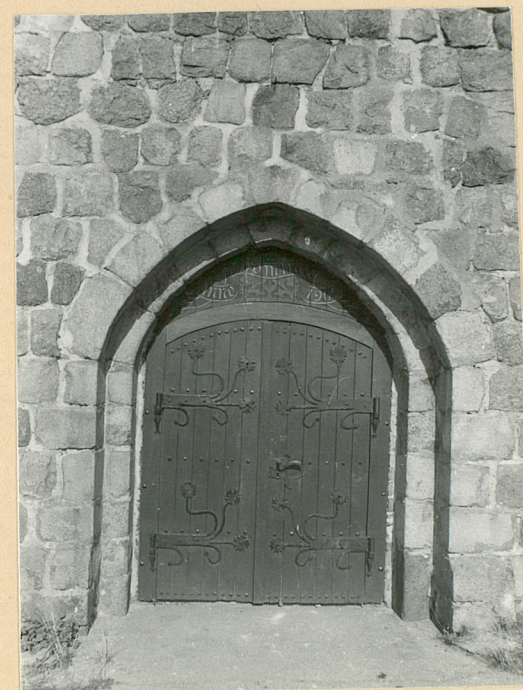
10

Elewacje: zach.: korpus główny - trójosiowy; na osi - ostrołucznie zwieńczony portal uskokowy, flankowany również ostrołucznie zwieńczonymi blendami, w których - niewielkie okienka; ceglany szczyt trójkątny, podkreślony ażurowym gzymsem maswerkowym; na osi szczytu - duża blenda, flankowana prostymi tondami; od pd.zach. przylega czworoboczna wieża; jej elewacja W - jednoosiowa;

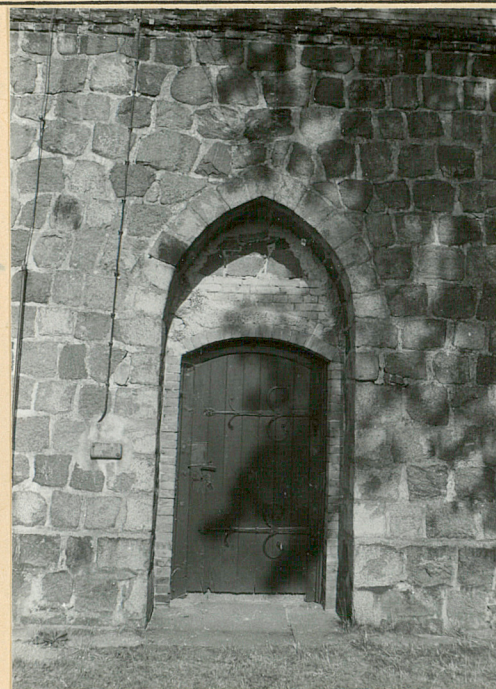
13

w przyziemiu - ostrołuczny portal (przyziemie kam.); w środkowej części wieży, na osi - strzelista blenda, opracowana uskokowo, z dwoma niewielkimi okienkami w jej polu; nad blendą - tondo; w górnej kondygnacji - dwa otwory, zwieńczone ostrołucznie i przesłonięte żaluzjami; podziały na kondygnacje podkreślone ceglanyymi gzymsami; całość wieńczy strzelisty dach; na osi w połaciach dachu - małe facjatki. Elewacja N: korpus główny - 6-osiovy; otwory okienne rozmieszczone symetrycznie, parami; ujęte ostrołucznymi obramieniami ceglanyymi; od NE - nowsza, ceglana zakrystia, wzniesiona na kam. cokole; na osi - duża, ostrołucznie zwieńczona blenda, w której - dwa niewielkie okna; szczyt - trójkątny, niewydzielony; w polu szczytu - niewielkie tondo. Zakrystia przylega do N ściany prezbiterium. Elewacja S: w części W przesłonięta wieżą, której wszystkie elewacje - opracowane analogicznie; otwory okienne - podobnie jak w elewacji N - w obramieniach ceglanych; przed elewacją - późniejsza, niewielka kruchta z wejściem na osi głównej, przesłaniająca najstarszy element kościoła, tj. dwuuskokowy portal S z faseta, wzniesiony z dużych ciosów kam., zdobiony niewielkimi guzami. Elewacja S prezbiterium: ślepa; prezbiterium ujęte uskokowymi przyporami. Elewacja E prezbiterium - zwieńczona trójkątnym szczytem; na osi elewacji - duża rozeta; w polu szczytu - trzy symetrycznie rozmieszczone blendy.

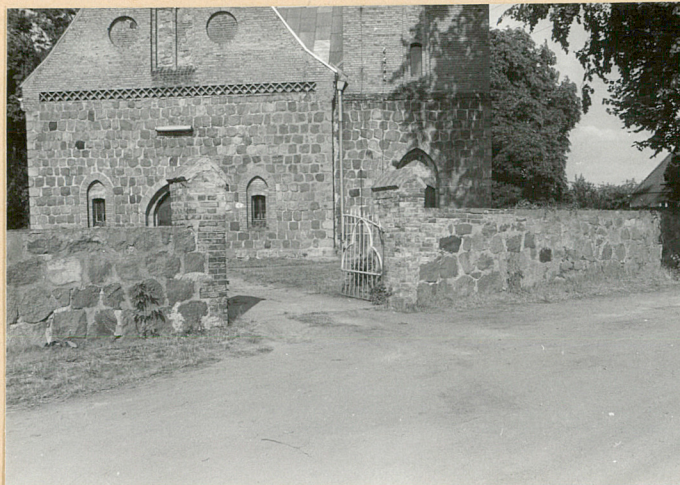
23

Sytuacja: Wieś położona 5 km W od Morynia, przy drodze lokalnej z Klepicza, na terenie płaskim, otwartym, wśród pól uprawnych; ulicówka z częściową owalnicą. Kościół usytuowany w centrum nawsia; otoczony kam. murem; sąsiaduje z zabudową mieszkalną wsi. Cmentarz przykościelny o pow. 0.3 ha - niezachowany.
