OŚRODEK DOKUMENTACJI
ZABYTKÓW w WARSZAWIE
KARTA EWIDENCYJNA ZABYTKÓW
ARCHITEKTURY I BUDOWNICTWA

1. Obiekt
BUDYNEK MIESZKALNY

2. Czas powstania
3 ćw. XIX w.

4. Adres ul. 1000-lecia Państwa Polskiego 19,
daw. ul. Zielona, Dünenstraße
nr hipoteczny

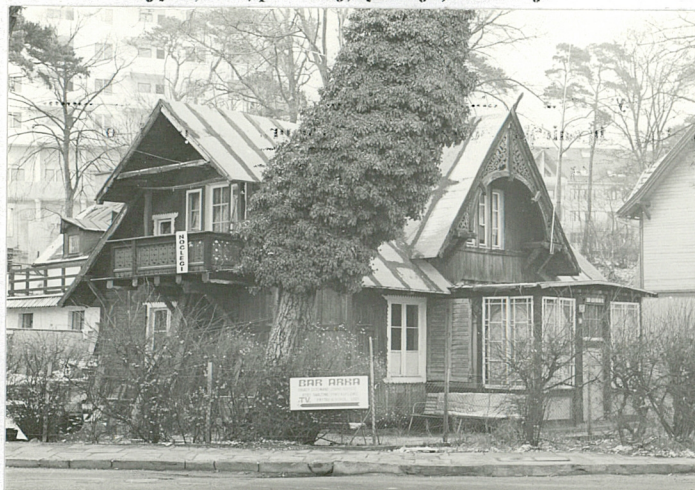
1. Widok ogólny budynku, elewacja południowa i zachodnia.
2. Plan orientacyjny wg planu miejscowości z 1935 r.
3. Widok ogólny budynku od strony wschodniej.
4. Elewacja południowa.
5. Elewacja zachodnia.
6. Elewacja północna.
7. Elewacje południowa i wschodnia.
8. Elewacja zachodnia, szczyt, deskowa balustrada balkonu, opaski okienne.
9. Wystawka w południowej połaci dachu, dekoracja szczytu.
10. Elewacja wschodnia (fragment) i elewacja północna.

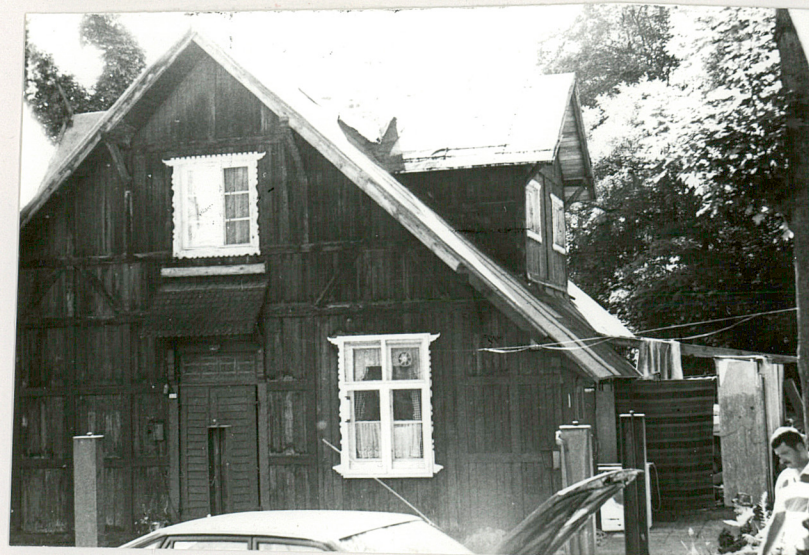
10.

18. Prace budowlane i konserwatorskie, ich przebieg i dokumentacja Początek lat 90-tych remont poddasza mieszkalnego. Ok. 1995 r. wymiana uszkodzonych elementów więźby dachowej. Pokrycie dachu papą.		19. Stan zachowania (fundamenty, ściany zewnętrzne, ściany wewnętrzne, sklepienia, stropy, konstrukcje dachowe, pokrycie dachu, wyposażenie i instalacje) fundament - stan dobry, ściany zewnętrzne - stan dobry, ściany wewnętrzne - bez zmian, stropy - stan zadowalający, okna - nieszczelne, częściowo wymagające wymiany, ganek - stan zły, otwory prowizorycznie, w szpecący sposób, częściowo zasłonięte płytami pilśniowymi, częściowo oszkłone, rzeźbione elementy dekoracyjne zdobiące ganek oraz szczyt wystawki południowej - stan bardzo zły, liczne ubytki elementów, brak jednego ze śparogów.

20. Najpilniejsze postulaty konserwatorskie <ul style="list-style-type: none"> • pokrycie dachu materiałem dopasowanym do drewnianej architektury budynku, • naprawa i uzupełnienie zniszczonych i brakujących elementów snycerki zdobiącej zewnętrznie budynku, • w miarę potrzeb wymiana okien na drewniane powtarzające stare formy, • rozebranie prowizorycznej ścianki przy elewacji północnej, uporządkowanie zgromadzonych tam materiałów budowlanych i innych przedmiotów.
