498/2/ OFICyna PODWORSKA /B. MIESZKALNO-INWENTARSKI/
w zespole folwarcznym

2. Czas powstania
kon. XVIII w

3. Miejscowość
G O L E N I C E

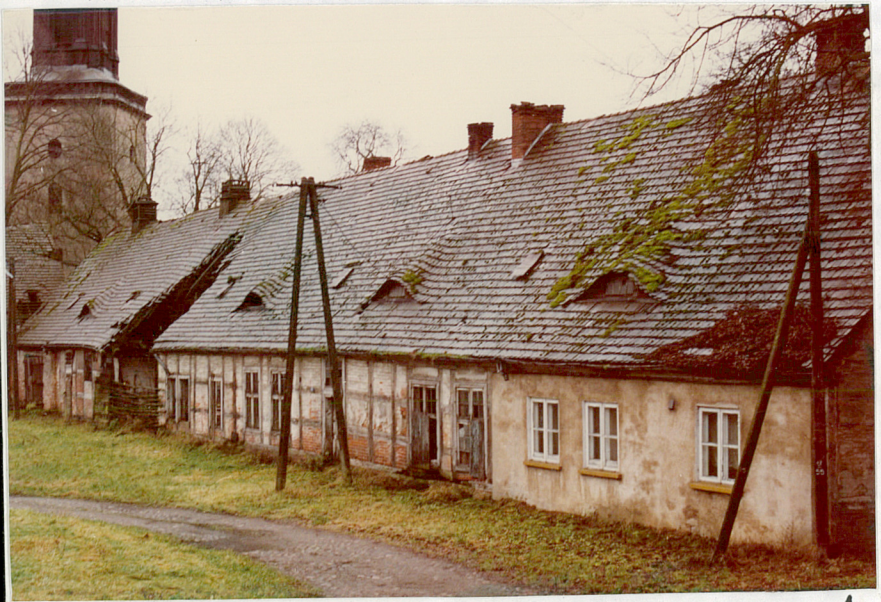
1. Oficyna podworska - elewacja frontowa /półn-wschodnia/
2. -:- - w obrębie zabudowy pierwotnego dziedzińca - widok od północy
3. -:- - elewacja tylna /połud-zachodnia/ - widok od północy
4. -:- - szczyt półn-zachodni, z wejściem do jedyne go, użytkowanego mieszkania
5. -:- - szczyt połud-wschodni, o przemurowanej ścianie obwodowej
6. -:- - fragment odsłoniętej konstrukcji stropów i więźby dachowej - pośrodku elewacji frontow.
7. -:- - okna ościeżnicowe w elewacji frontowej
8. -:- - więźba dachowa - widok w kierunku północnym

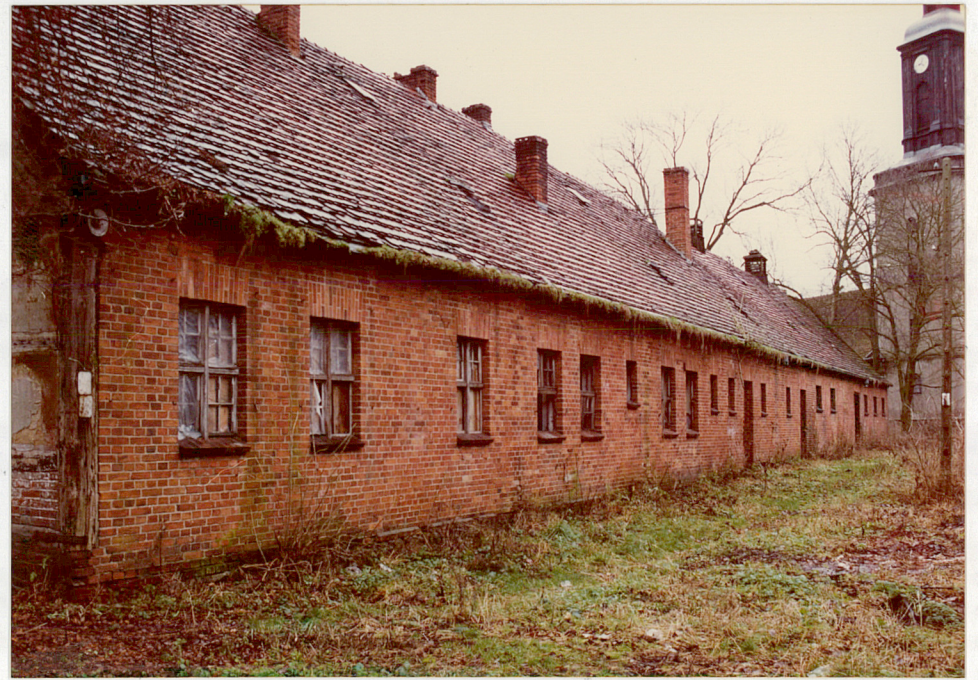
3.

Elewacja frontowa /półn-wschodnia/ obecnie 14-osiowa, asymetryczna, arytmiczna, zdewaloryzowana przez kilkumetrowy ubytek ściany obwodowej, przemurówkę przy szczycie południowym i otynkowaną ścianę przy szczycie północnym. Elewacja tylna /połud-zachodnia/ 20-osiowa, asymetryczna, z rytmicznym rozmieszczeniem otworów jedynie w obrębie poszczególnych pomieszczeń, o jednolitej fakturze i kolorystyce wynikającej z wątku muru ceglanego. Elewacja szczytowa /półn-zachodnia/ 1-osiowa, o regularnej szachownicy konstrukcji ryglowej, ale bezstylowa. Szczyty ukształtowane na polu trójkąta równoramiennego, z kratownicą ściany ryglowej.

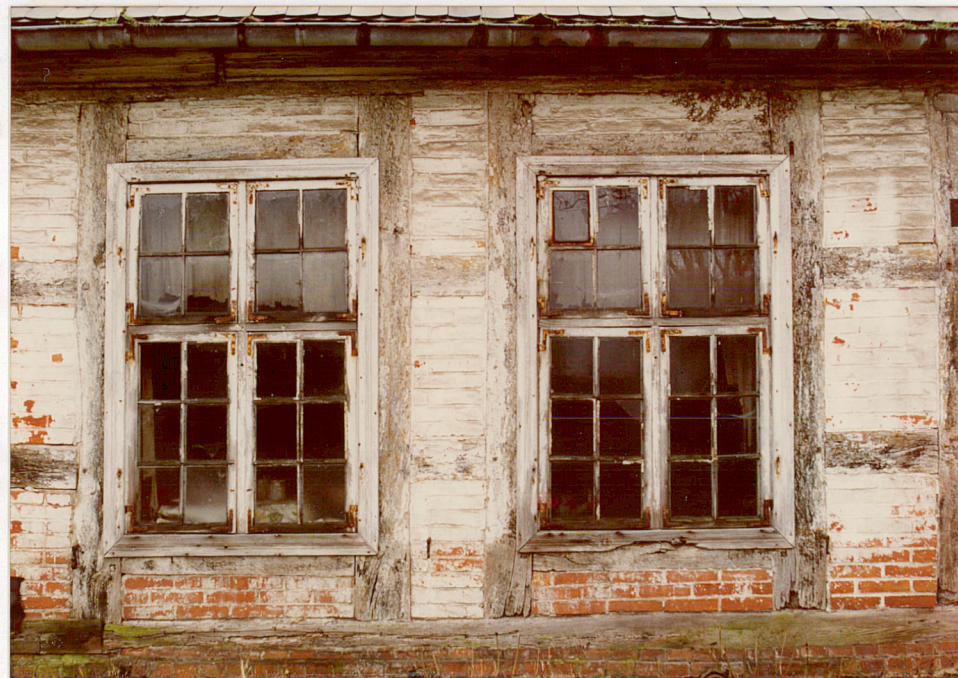
7.

Stolarka okienna - historycznie wtórna. Dominują okna /fot. 7/ ościeżnicowe, bądź krosnowe, 4-skrzydłowe, dzielone krzyżem okiennym, ze szczeblinami, z kon. XIX w. W obrębie mieszkania okna skrzynkowe, 4-skrzydłowe, o kształcie spłaszczonego prostokąta, W elewacji tylnej występują również małe okienka krosnowe. Poddasze doświetlają niewielkie okienka krosnowe, o kształcie leżącego prostokąta.

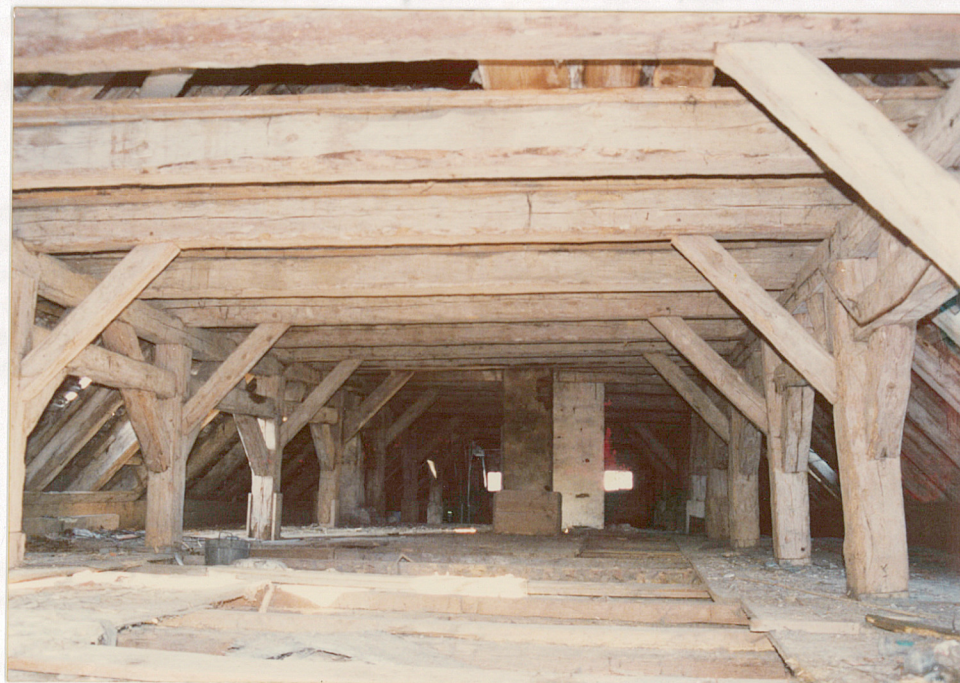
8.

Więźba dachowa /fot. 8/ - drewniana, krokwiowo-jętkowa /dwa poziomy jętek/, z podwójną podporą stolcową, gdzie stojce spięte są dodatkowymi, wzdłużnymi belkami; stopy krokwi osadzone na wpust ukośny w belkach stropowych. Elementy szkieletu konstrukcyjnego o ręcznej obróbce /"od topora"/, w formie kanciaków o wym. 25 x 25 cm. Więźba dachowa o analogicznej konstrukcji jak w przejeździe bramnym, co dowodzi, iż oba obiekty wzniesione zostały w jednym okresie.
