CZERNIKÓW - zespół folwarczny

C Z E R N I K ò W

ZESPÓŁ FOLWARCZNY

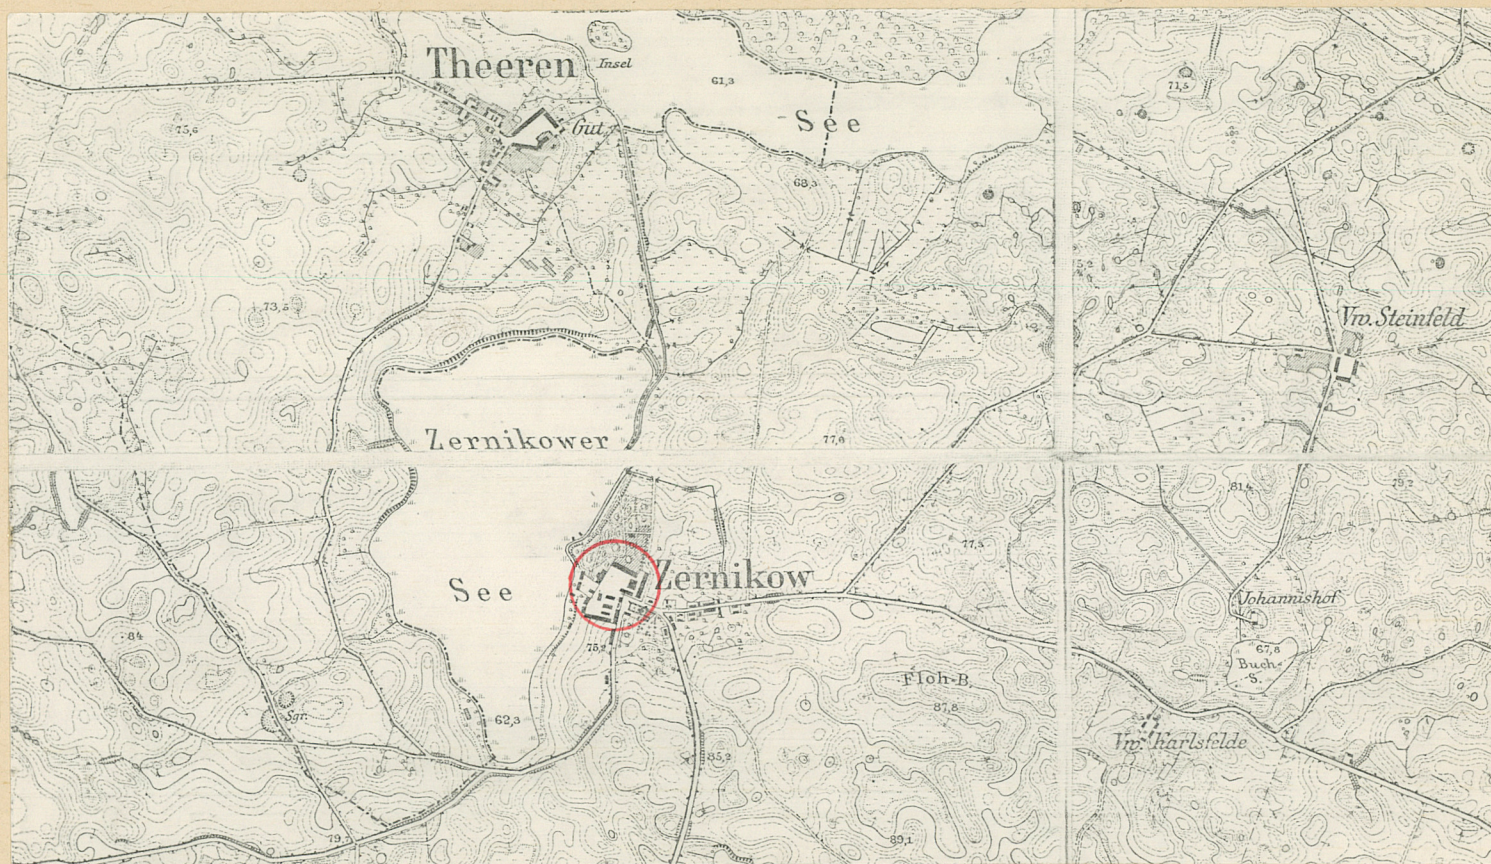
Opis planu sytuacyjnego

- 1.pałac
- 2.budynek mieszkalny
- 3.warsztat
- 4.obora
- 5.stajnia
- 6.obora
- 7.stodoła
- 8.magazyn
- 9.gorzelnia
- 10.stajnia
- 11.kuźnia
- 12.chlew
- 13.rybakówka

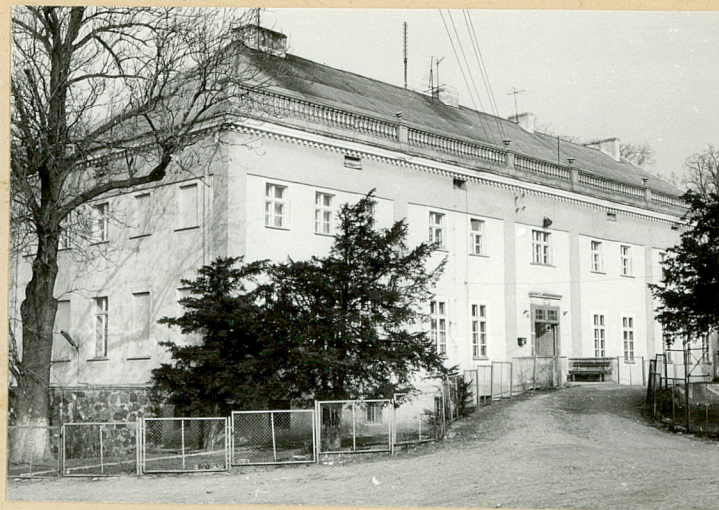
3

- 1.wjazd od strony dziedzińca
- 2.wjazd na teren folwarku
- 3.pałac (1) - elewacja wsch
- 4.pałac (1) - elewacja wsch
- 5.pałac (1) - szczyt pd i elewacja zach

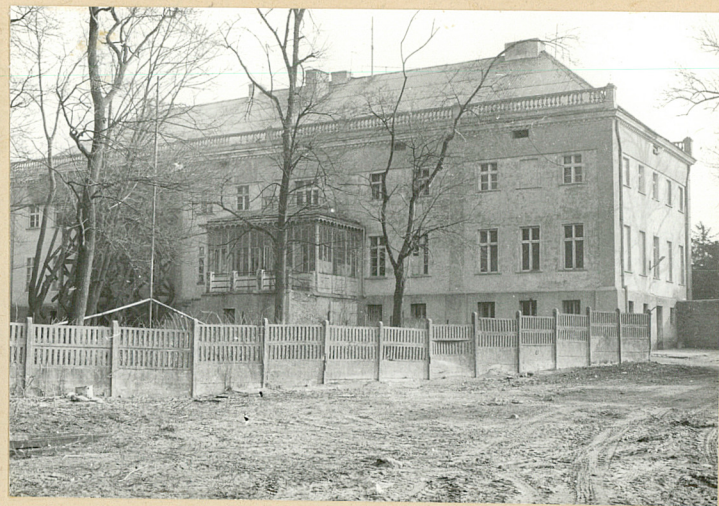
6

- 6.pałac (1) - elewacja zach
- 7.pałac (1) - elewacja zach
- 8.pałac (1) - elewacja zach (fragment)
- 9.budynek mieszkalny (2), stajnia (10) - elewacja wsch

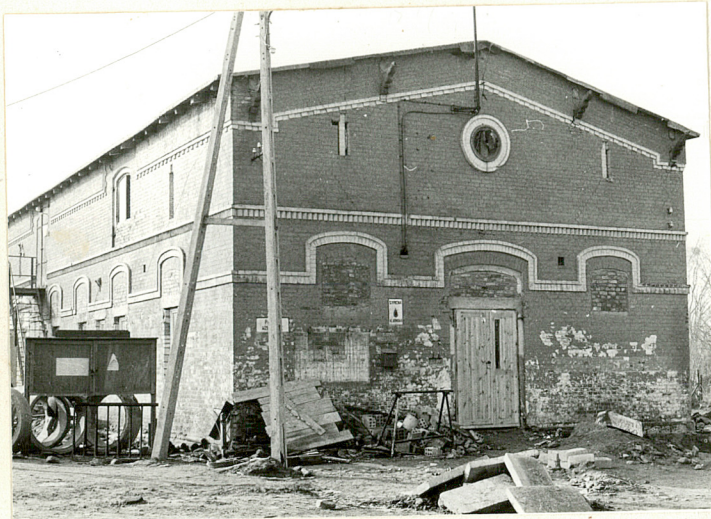
18

- 18.stajnia (10) - elewacja pn-wsch i szczyt pn-zach
- 19.stajnia (10) - elewacja pd-zach
- 20.stajnia (10) - elewacja pd-zach
- 21.stajnia (10) - elewacja pd-zach

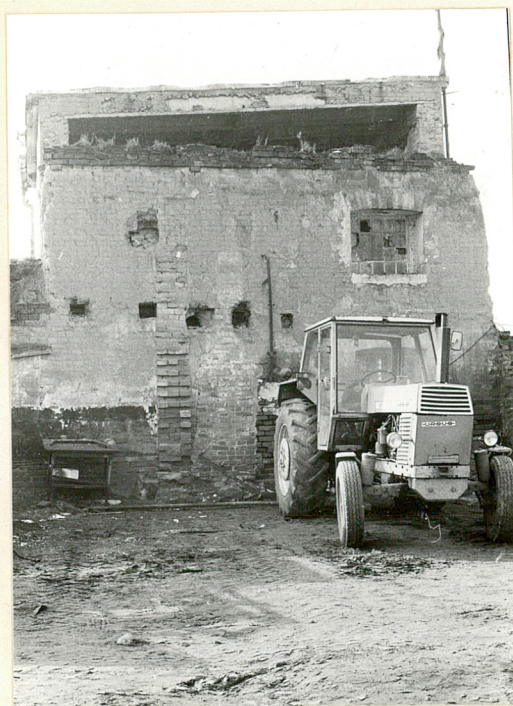
45

- 42.rybakówka (13) - szczyt pd
- 43.rybakówka (13) - szczyt pd i elewacja wsch
- 44.mur pomiędzy budynkiem mieszkalnym (2) a rybakówką (13)
- 45.gorzelnia (9) - fragment
- 46.gorzelnia (9) - fragment
- 47.gorzelnia (9) - fragment
- 48.gorzelnia (9) - fragment
- 49.gorzelnia (9) - fragment
- 50.gorzelnia (9) - fragment
- 51.mur od strony elewacji zach budynku mieszkalnego (2)
- 52.mur od strony elewacji zach budynku mieszkalnego (2)
- 53.mur od strony elewacji zach budynku mieszkalnego (2)
- 54.mur od strony elewacji pn stajni (5)
- 55.altana w elewacji zach pałacu (1)
- 56.wyjazd z dziedzińca do jeziora

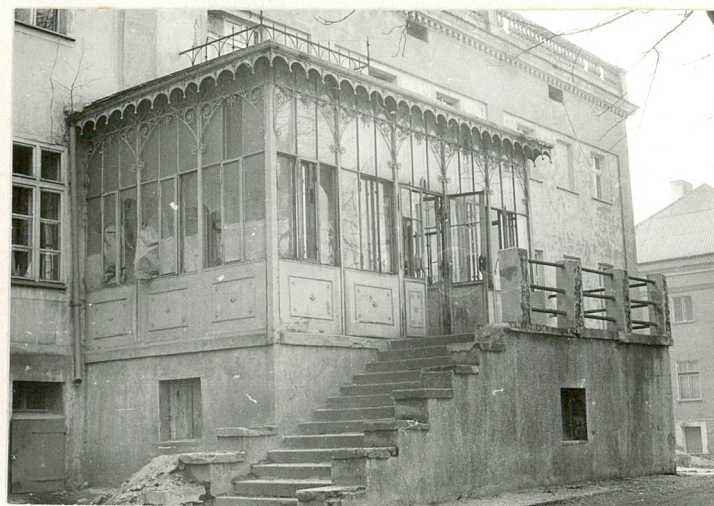
55

W pałacu od strony elewacji zachodniej taras z altaną żelazną przeszklony.
