1 Obiekt
KOŚCIÓŁ PROTESTANCKI OB. RZYM.KAT. FIL. P.W. ŚW. ANTONIEGO

2 Czas powstania
1925 r.

3 Miejscowość
OTANÓW

11 Zdjęcia rzut, przekrój, sytuacja, orientacja

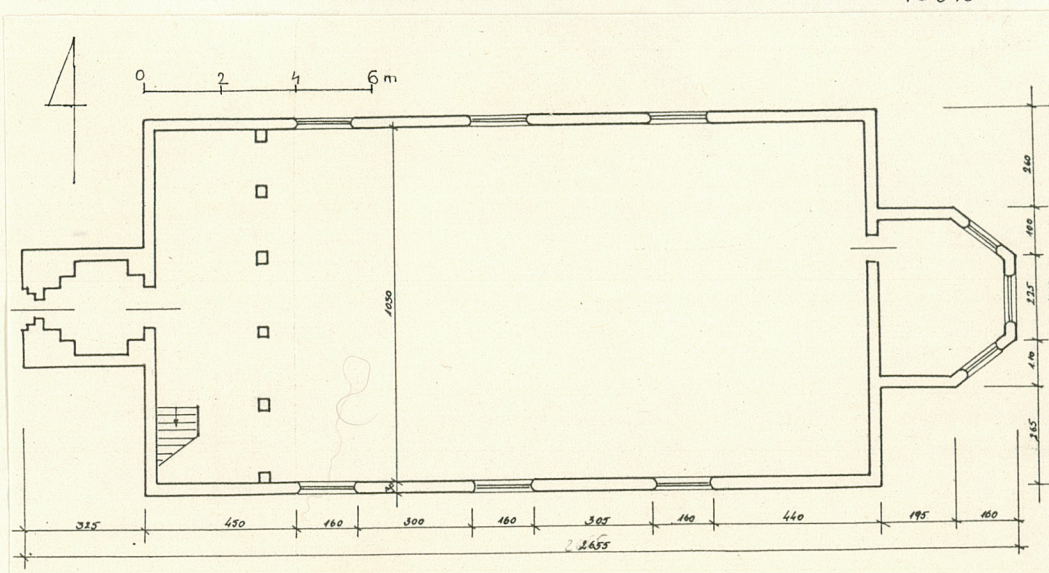
Zbudowany z cegły w wiązaniu blokowym, ściany wewnętrzne otynkowane. Przykryty płaskim stropem lustrzanym. Wieżba dachowa płatwiowo-kleszczowa. Dach przykryty dachówką karpiówką układaną w koronkę. Hełm wieży kryty blachą. Posadzka ceglana. Schody w wieży drewniane. Stolarka drzwi pływająca, profilowana. W oknach laskowanie ceglane i podziały witrażowe.

Założony na rzucie prostokąta o wymiarach 19,40 x 10,00 m z pięciobocznym prezbiterium 3,60 x 4,70 m i kwadratową w rzucie wieżą 3,25 x 3,20 m.

Bryła masywna, zwarta przykryta dachem dwuspadowym z trójkątnym szczytem od wsch. Prezbiterium przykryte dachem pięciospadowym. Wieża trójkondygnacyjna przykryta stożkowym hełmem zwieńczonym iglicą z puszką. W zach. elewacji wieży ostrołukowy portal. Pierwsza kondygnacja wieży oddzielona od drugiej podwójnym gzymsem. Elewacje III kondygnacji podzielone ostrołukowymi oknami i okrągłymi blendami w górnych partiach. Elewacje trzeciej kondygnacji podzielone podwójnymi oknami ostrołukowymi. Zach. ściana korpusu gładka, bezokienna. Elewacje pd. i pn. rozwiązane identycznie trójosiowe, podzielone długimi oknami ostrołukowymi z laskowaniem dzielącym je na dwie części. Ponad łukami okien fryz z cegieł, układanych krawędziami. Wsch. elewacja korpusu bezokienna. W szczycie okrągłe okno. W elewacjach prezbiterium trzy okna ostrołukowe i fryz rozwiązany podobnie jak na korpusie.
