**RATUSZ**

1697 r.

**NOWE WARPNO**

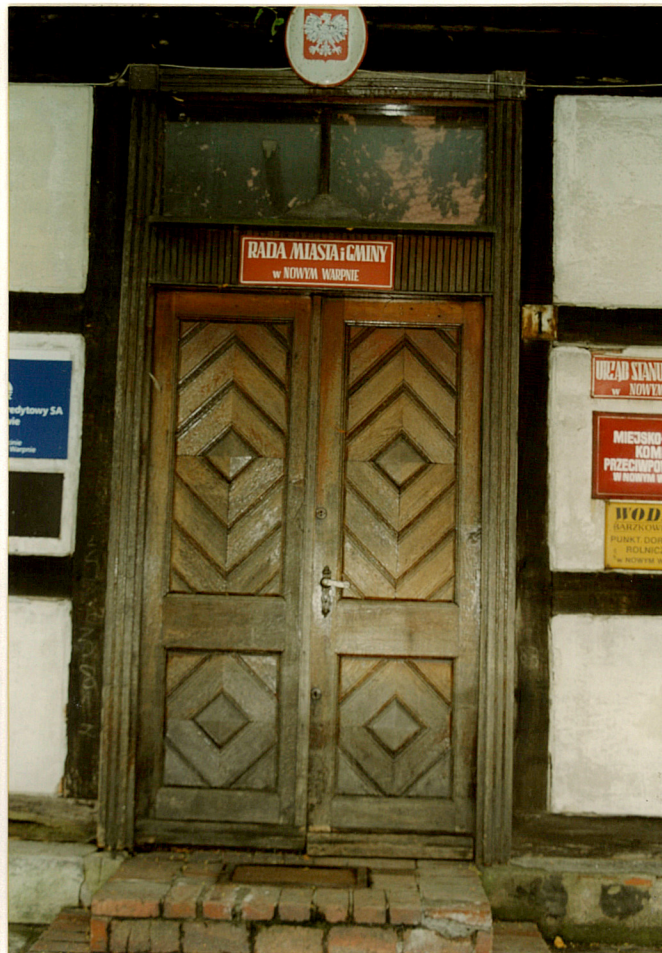
8.

**Drzwi** frontowe dwuskrzydłowe, dwuwarstwowe (w zewnętrznej warstwie klepki o sfazowanych krawędziach, nabite „w romb”), zawieszone na zawiasach trzpieniowych. Ponad szerokim ślemieniem umieszczone dwupolowe nadświetle. Otwór drzwiowy ujęty żłobkowanymi wyłogami, spiętymi w narożnikach kostkowymi zwornikami. Zablendowane zostały trzy – odcinkowo przesklepione – otwory wrót dawnej remizy. We wnętrzu obiektu – w przeważającej części wtórne, wymienione po 1945 r. - jednoskrzydłowe drzwi płycinowe (w części przypadków skrzydła drzwiowe z naświetlami), na zawiasach trzpieniowych. W sieni, otwory przyziemia kominów zamykane dwuskrzydłowymi, dekoracyjnie kutymi drzwiczkami z blachy miedzianej.

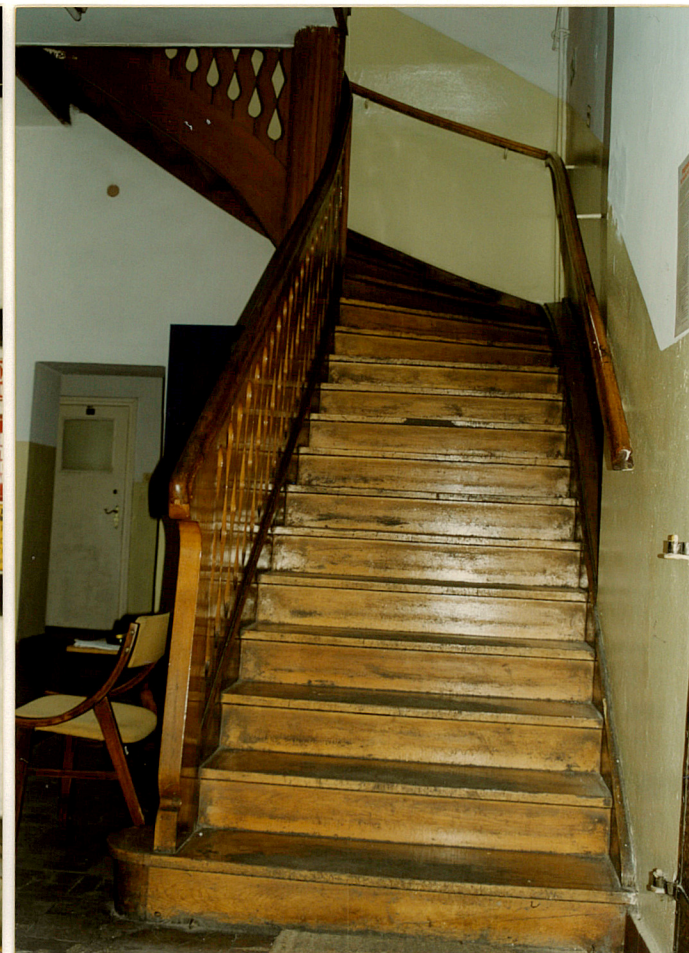
1. Widok obiektu od północnego-wschodu
2. Elewacja południowo-wschodnia ratusza
3. Dolna część elewacji frontowej (południowo-zachodniej)
4. Elewacja południowo-zachodnia – widok od wschodu
5. Elewacja północno-zachodnia
6. Widok obiektu od północnego-zachodu
7. Zwieńczenie wieży z barokowym hełmem
8. Drzwi frontowe
9. Okno w elewacji południowo-wschodniej
10. Schody w obrębie sieni
11. Drzwiczki, zamykające wjazd do przyziemia komina
12. Mechanizm zegarowy
13. Fragment wewnętrznej konstrukcji wzmacniającej ściany wieży
14. Fragment konstrukcji hełmu wieży
15. Fragment więzara konstrukcji dachu ratusza
16. Fragment więzby dachowej ratusza
17. Fragment wnętrza piwnicy

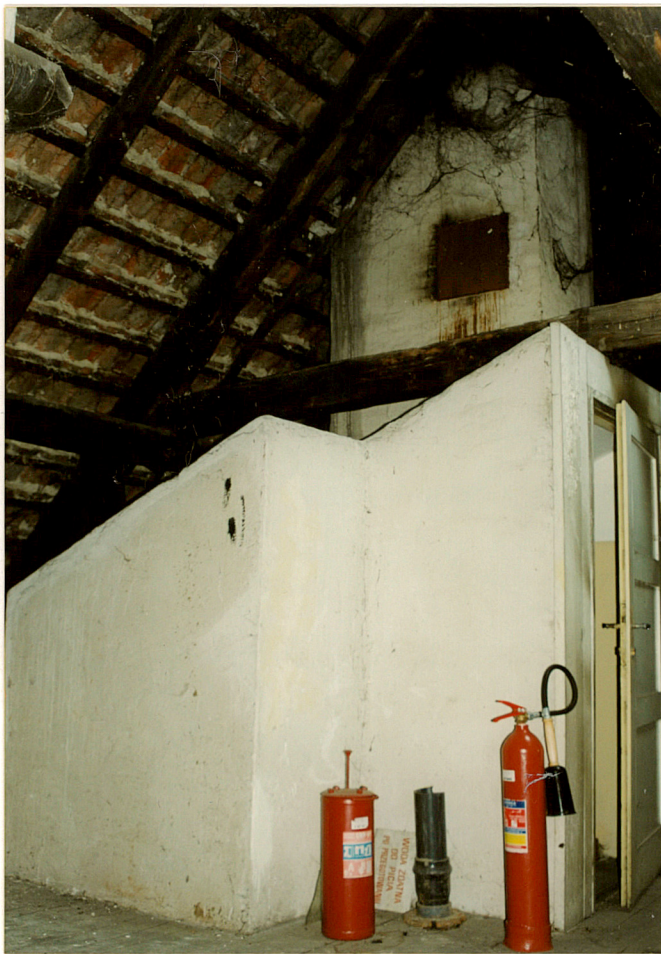
16.

**Wieżba dachowa** krokwiowo-jętkowa z obustronną podporą stolcową (stożce podpór ustawione ukośnie, bezpośrednio przy krokwiach, spięte w dwóch poziomach płatwiami pośrednimi i usztywnione rozporami oraz mieczami, łączącymi je z jętkami). Stopy krokwi osadzone „na wpust ukośny” w belkach stropowych. Elementy ustroju konstrukcyjnego obrobione „od topora”, o stosunkowo znacznych przekrojach: krokwie – 19 x 18 cm, jętki – 20 x 22 cm, rozpory – 21 x 18 cm, stożce podpór stolcowych – 34 x 21 cm. Nad dawną remizą wieżba krokwiowo-kleszczowa z obustronną podporą stolcową; stopy krokwi osadzone na płatwiach stopowych. Elementy konstrukcyjne przetarte są mechanicznie. Przekroje materiału użytego do konstrukcji nieznaczące: krokwie – 10 x 14 cm, płatwie pośrednie 14 x 14 cm, podpory stolcowe – 12 x 14 cm. Podstawą konstrukcyjną hełmu wieży jest 8 słupów nośnych, stężonych krzyżującymi się zastrzałami i spiętych w dolnej części – w dwóch poziomach – kleszczami. Połacie dolne hełmu (o falistym spływie) tworzą w sensie konstrukcyjnym krokiewki, wsparte na w/w słupach i nabite na nie krążyny.

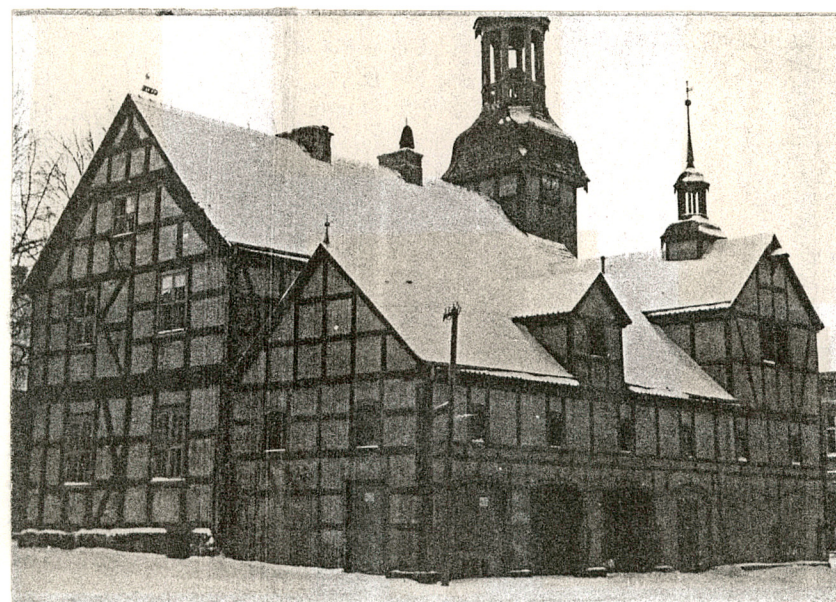
stan z 1959r.
