1. Obiekt

Chałupa nr 7

WARNOŁĘKA

2. Obiekt /nazwa jak w karcie/  
Chłupa nr 7

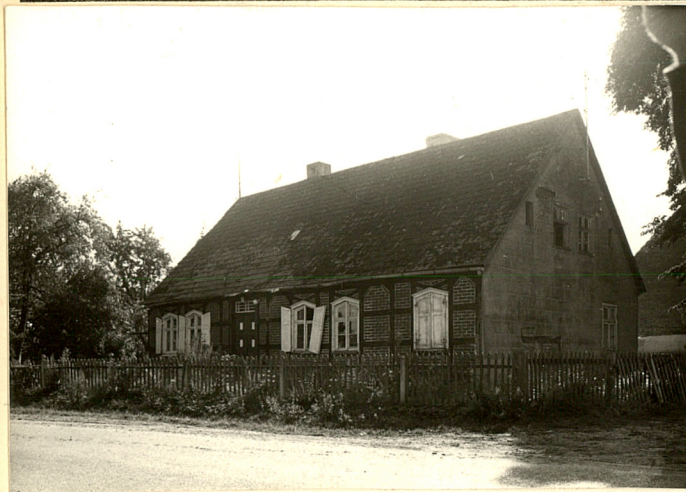
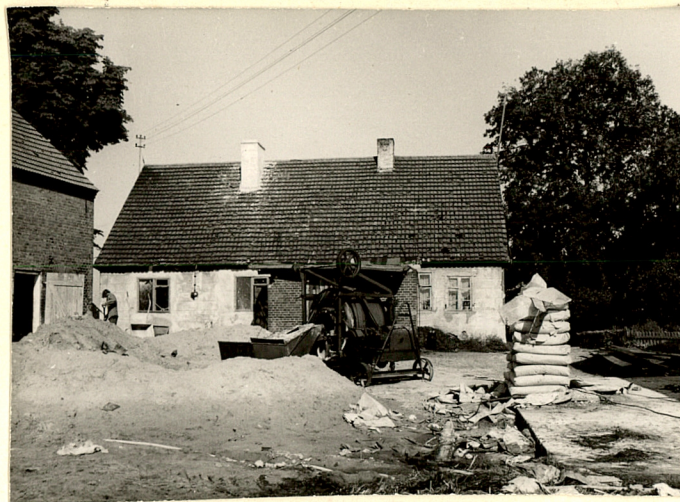
Zinwentaryzowany budynek to duża szeroko-frontowa, symetryczna chałupa z dwuczęściową przelotową sienią stanowiącą oś budynku, dzielącą przyziemie na dwa oddzielne mieszkania nierównej wielkości.
