OŚRODEK DOKUMENTACJI
ZABYTEKÓW W WARSZAWIE
KARTA EWIDENCYJNA ZABYTEKÓW
ARCHITEKTURY I BUDOWNICTWA

ZESPÓŁ FOLWARCZNY

STARE RESKO

1. Miejscowość gmina : powiat : województwo :	STARE RESKO Świdwin Połczyn Zdrój zachodniopomorskie	2. Obiekt (nazwa jak w karcie) Zespół dworsko – folwarczny z parkiem	3. Zawartość wkładki (nazwa obiektu lub materiału uzupełniającego) Dok. pkt. 12, 13
--	---	--	--

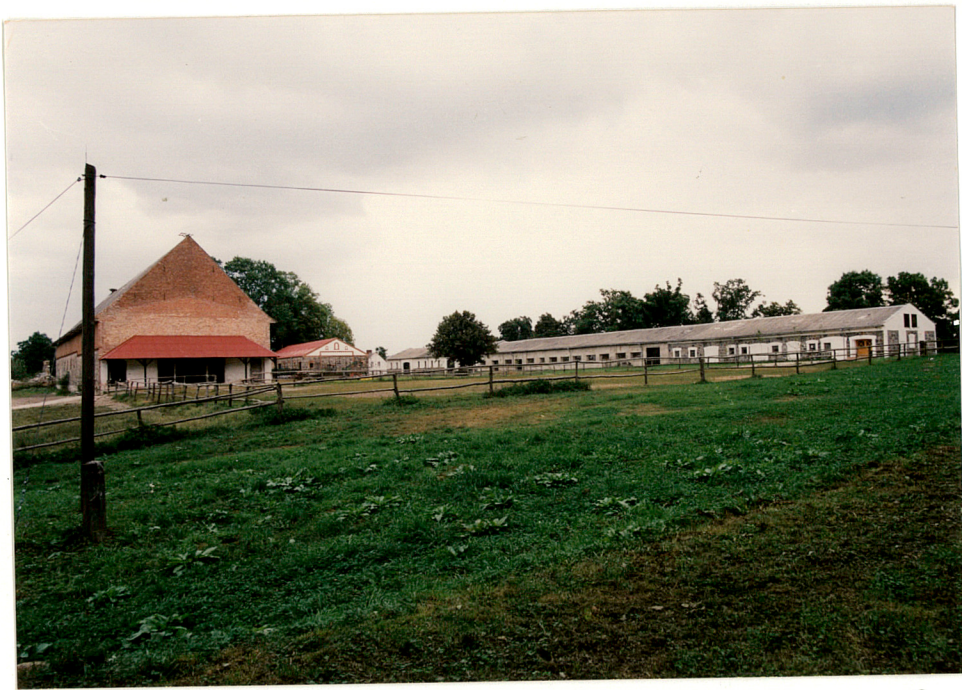
3

- 1-2. Widok podwórza folwarcznego w kierunku północno wschodnim
3. Podwórze folwarczne od strony zachodniej
4. Chlewnia ob. stajnia „4” – elewacja północno zachodnia , z główna brama wjazdową na teren założenia

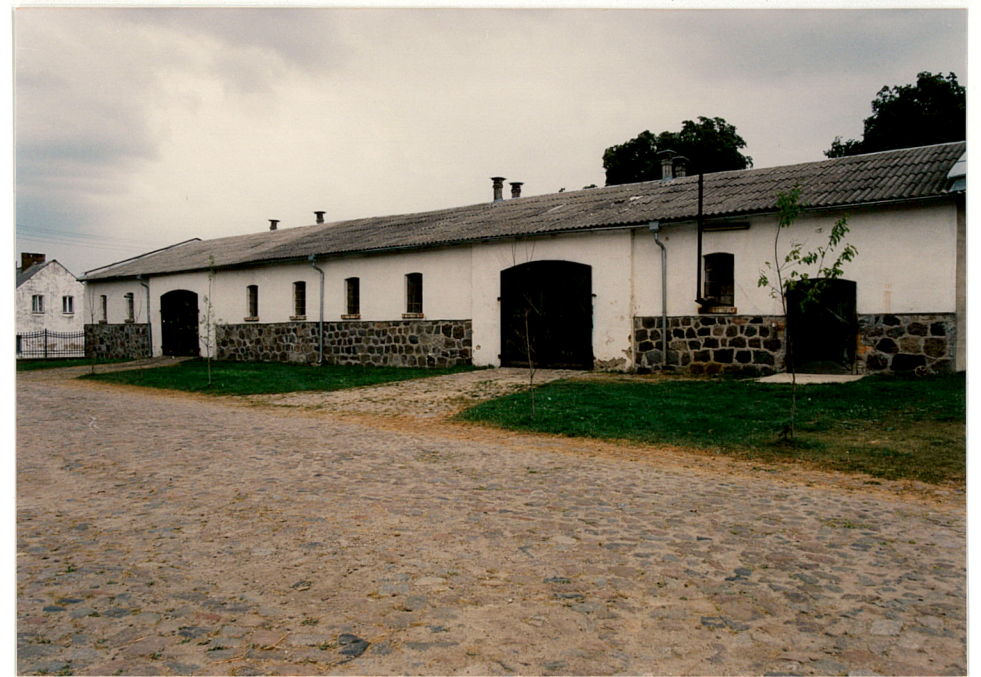
5

Południowo wschodnią ścianę podwórza folwarcznego wyznaczają połączone ścianami szczytowymi budynki inwentarskie. Od strony północnej są to kolejno: **chlewnia ob. stajnia „4”** murowana, w dolnej partii ściany kamienne, wyżej murowane i otynkowane. Ściana szczytowa w całości ceglana, z widocznym krzyżowym wątkiem ceglany. Wrota przelotowe umieszczone na elewacjach wzdłużnych. Nakryta dachem dwuspadowym z eternitem. Pośrodku usytuowana jest **stajnia „3”** założona na planie wydłużonego prostokąta, murowana o ścianach otynkowanych, nakryta dachem dwuspadowym. Na zamknięciu ściany usytuowana jest **stodoła ob. budynek inwentarski „2”** murowany, o dolnych partiach ścian kamiennych, założony na planie prostokąta. Wszystkie trzy budynki wyznaczające tę ścianę to wydłużone, prostopadłościennne bryły, o równej wysokości, nakryte dachami dwuspadowymi, I kondygnacyjne, w szerszej perspektywie tworzące jedną, zwartą bryłę.

5. jw. – elewacja północno zachodnia
6. Stodoła ob. budynek inwentarski „2” – elewacja północno zachodnia
7. Stajnia „5” – elewacja południowo wschodnia i południowo zachodnia

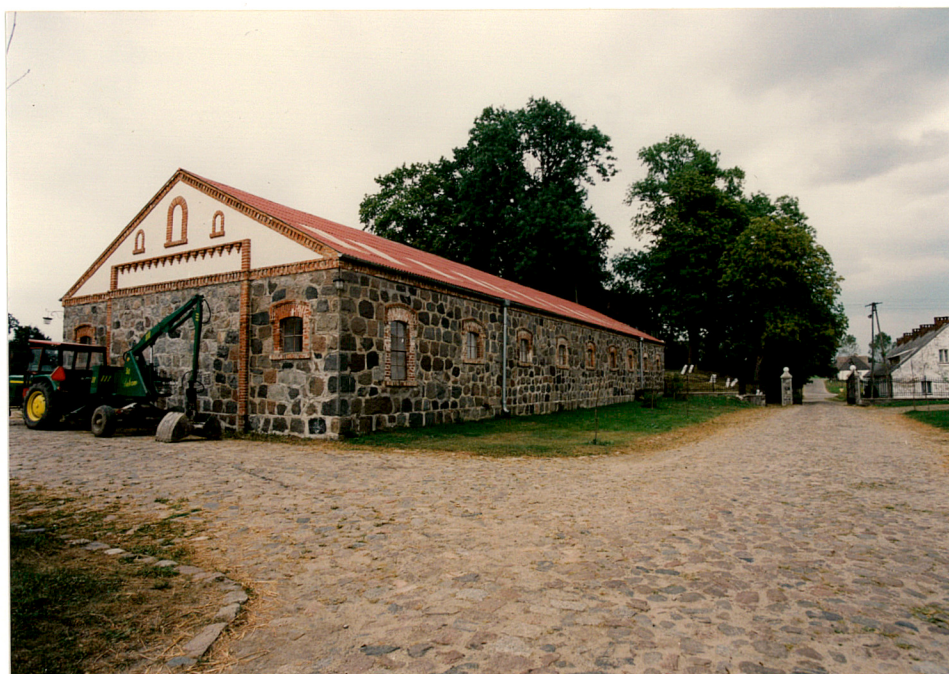
7

Na granicy podwórza, od strony zachodniej usytuowana kalenicą równolegle do drogi jest **stajnia „5”**, założona na planie prostokąta, 1-kondygnacyjna z użytkowym poddaszem; murowana, o ścianach wykonanych w konstrukcji kamiennej, w partii szczytów ceglana i otynkowana; o dachu dwuspadowym krytym wtórnie eternitem. Ościeża okien oraz opaski na elewacjach szczytowych wykonane są w cegle, tworząc odcinkowe nadokienniki, a na elewacji szczytowej przechodzące wzdłuż krawędzi fryzy kostkowe. Trzy blendy okienne, na poziomie poddasza wstawione są w półkoliste arkady. Wnętrze jednoprzestrzenne, podzielone na boksy dla koni. Północno zachodnią ścianę podwórza, cofniętą w głąb od drogi folwarcznej, tworzyła zwarta zabudowa budynków, połączonych ze sobą ścianami szczytowymi. Od strony północnej usytuowana była **gorzelnia „6”** założona na planie zbliżonym do kwadratu, murowana, o ceglanych ścianach, kilkukondygnacyjna, z wysokim kominem. Do dni dzisiejszego nie zachował się po niej ślad. Z gorzelnia sąsiadował **magazyn „7”**, który był również obiektem murowanym o otynkowanych ścianach, założony na planie kwadratu, II kondygnacyjny. Rozebrany mniej więcej w tym samym czasie co gorzelnia. Pośrodku tejże ściany usytuowana jest **stajnia „8”** założona na planie prostokąta, murowana, o ścianach ceglanych w I kondygnacji, na wysokości poddasza otynkowana, posadowiona na kamiennych fundamentach, o dachu dwuspadowym krytym eternitem. Pierwotnie, pośrodku dachu, powyżej kalenicy, osadzona była nadbudówka, o ścianach oszalowanych deskami, nakryta własnym dwuspasowym daszkiem. Na południowym krańcu tejże ściany znajdowały się jeszcze dwa budynki: **obora „9”** (która była murowana, o ścianach otynkowanych, nakryta dwuspadowym dachem o dość niskim kącie nachylenia połaci dachowych, kryta eternitem) oraz **budynek gospodarczy „10”**. Na zamknięciu tejże ściany, w pewnym oddaleniu w kierunku południowym usytuowany był **budynek gospodarczy „11”**, którego fragment ścian zostały wykorzystane przy wzniesieniu letniej kuchni - grilla dla gości hotelu. Na środku podwórza folwarcznego, w pobliżu obory „9” usytuowany był gnojownik, który w chwili obecnej nie istnieje.

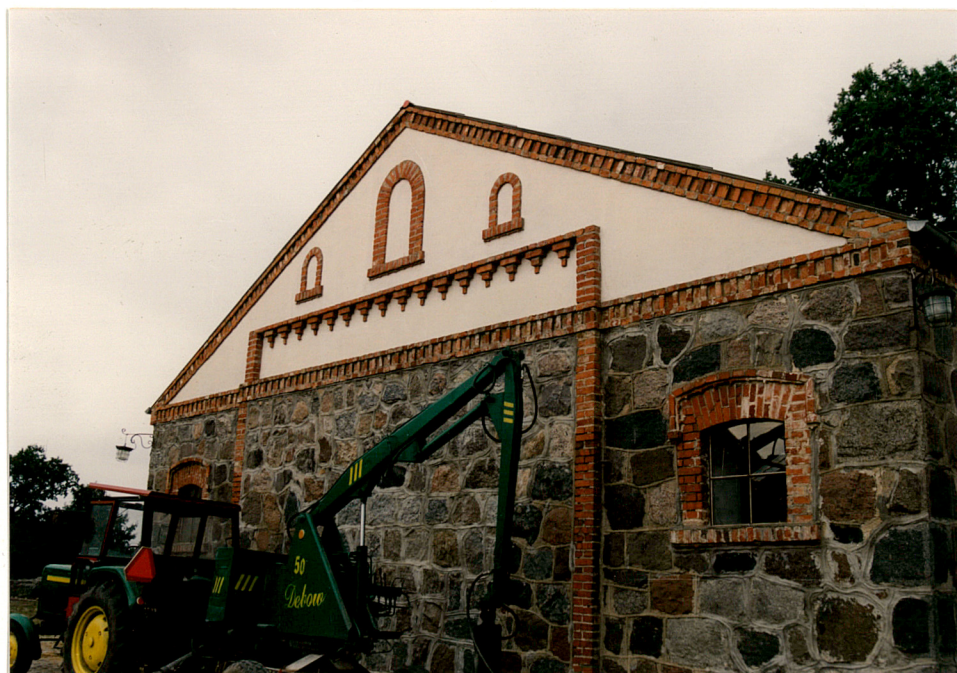
8

8. jw. – elewacja szczytowa południowo zachodnia
9. Stajnia „8” – elewacja południowo wschodnia
10. jw. – elewacja południowo wschodnia
11. Dwór „1” – elewacja południowo wschodnia

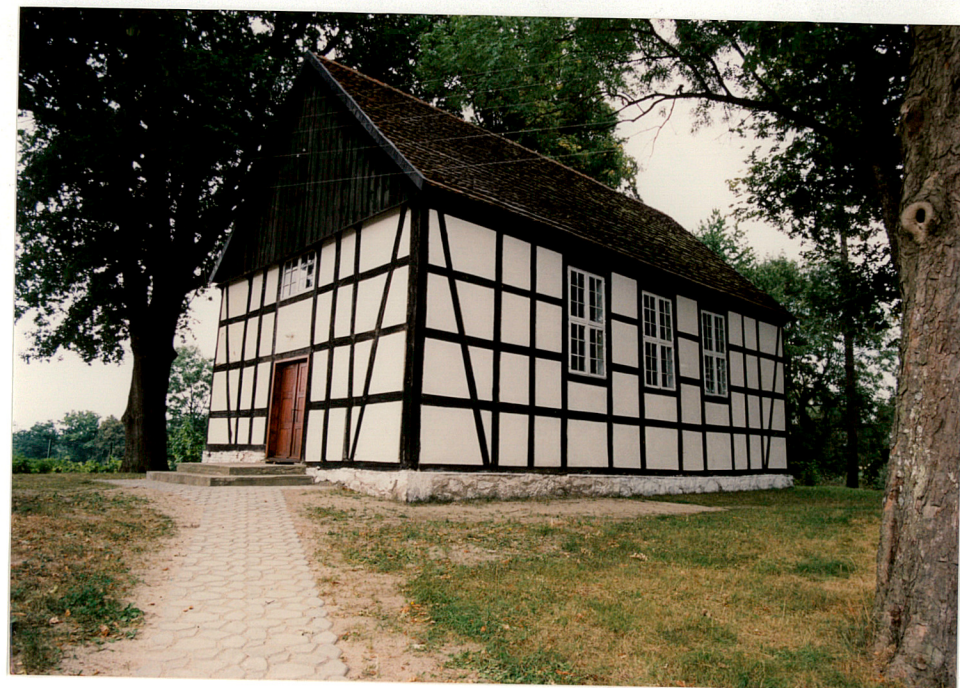
12

Poza terenem podwórza folwarcznego, na jego granicy, po zachodniej stronie drogi wiejskiej, na znacznym wyniesieniu terenu usytuowany jest **kościół „14”**, który pochodzi z XVIII wieku i został wybudowany przez ówczesnych właścicieli. Kościół założony jest na planie prostokąta, jego prostopadłościenna bryła jest wykonana w konstrukcji szachulcowej. Również poza terenem podwórza, pomiędzy domami mieszkalnymi robotników folwarcznych, przy drodze w kierunku Połczyna Zdroju, usytuowane były **magazyn „21”**, **magazyn nawozów „22”** oraz **kuźnia „23”**, po których to obiektach nie zachował się żaden ślad.

12. Kościół „14” – elewacja południowo wschodnia i zachodnia
13. Widok drogi dojazdowej do podwórza folwarcznego od strony północno wschodniej
14. Widok na drogę dojazdową do folwarku oraz dom mieszkalny „16” i kościół „14” od strony północno wsch

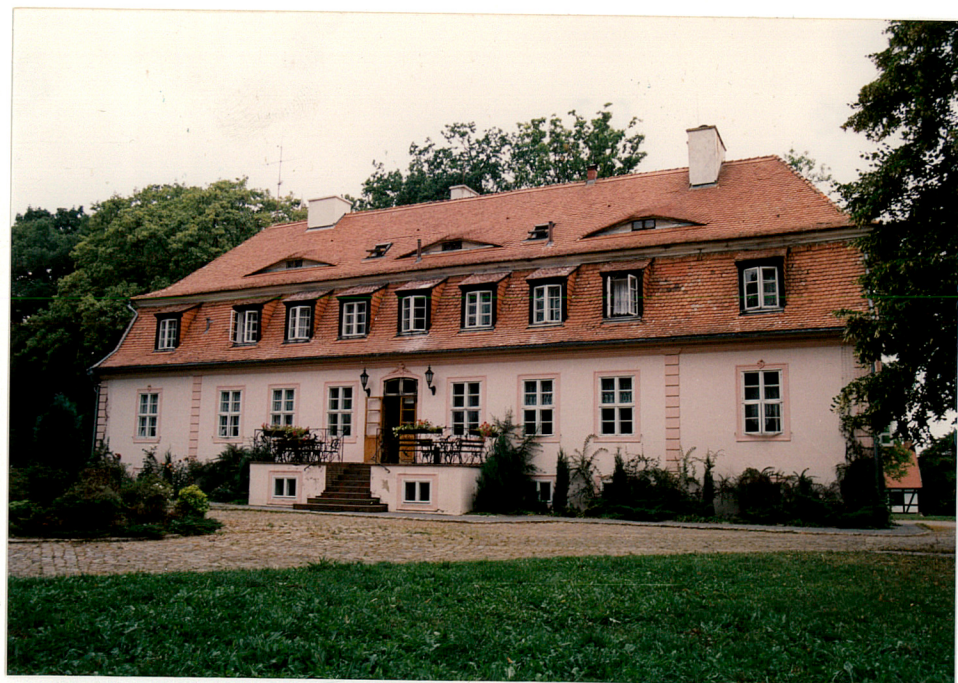
11

Przed dworem posadzone są pojedyncze lipy, kasztanowce i klony, które izolują go od części gospodarczej. Do dworu prowadzi brukowana droga. **DWÓR „1”** założony na planie prostokąta, murowany, otynkowany, na osiach z wystawkami w dachu. Nakryty dachem mansardowym o wysokich połaciach dachowych. Fasadą i elewacją tylną dwór skierowany w stronę parku, natomiast elewacje szczytowe na osi południowy wschód – północny zachód, skierowany ku podwórzcu gospodarczemu, od którego oddzielony jest drogą folwarczną oraz szpalerem drzew. Wokół dworu rozciąga się duża trawiasta polana.

18. Prace budowlane i konserwatorskie, ich przebieg i dokumentacja 1. Po 1945 r. modernizacja większości obiektów gospodarczych i inwentarskich w podwórzu folwarcznym (gorzelnia „6”, dwór „1”). 2. W latach 90. Przeprowadzono generalny remont dworu „1” – przełożono dach, uzupełniono, wzmocniono i zabezpieczono więźbę dachową, uzupełniono tynki w elewacji, zabezpieczono i odnowiono całą stolarkę okienną i drzwiową. 3. Przeprowadzono w latach 90. XX w. generalny remont budynków gospodarczych i inwentarskich (stodoła „2”, stajnia „3”, chlewnia „3”, stajnia „5”, stajnia „8”) wzmocnienie, uzupełnienie zaprawy wapiennej oraz odnowienie elewacji, częściowe odkrycie kamiennych fragmentów ścian, wymiana tynków; wewnątrz dostosowanie do obecnych potrzeb. Zabezpieczenie więźby dachowej, wymiana pokrycia dachu 4. Odnowiono i zabezpieczono kościół „14” 5. Częściowa modernizacja domów robotników folwarcznych oraz domów mieszkalnych budowa nowych obiektów i rozebranie starych.		19. Stan zachowania (fundamenty, ściany zewnętrzne, ściany wewnętrzne, sklepienia, stropy, konstrukcje dachowe, pokrycie dachu, wyposażenie i instalacje) 1. Układ przestrzenny zespołu przekształcony, ale z czytelnym pierwotnym układem. 2. Stan techniczny dworu „1” bardzo dobry, ściany są osuszone, tynk wymieniony, więźba dachowa uzupełniona i zabezpieczona, pokrycie dachu wymienione na dachówkę ceramiczną karpiówkę. 3. Park zadbany, uporządkowany z wyciętym samosiewem. 4. Zniszczenie budynków w trakcie działań wojennych i tuż po ich zakończeniu 5. W latach 90. XX w. zostały rozebrane – gorzelnia „6”, obora „9”, budynek gospodarczy „10”) 6. Domy robotników folwarcznych w dość dobrym stanie technicznym, przekształcone częściowo w ramach modernizacji zatraciły pierwotne cechy. 20. Najpilniejsze postulaty konserwatorskie Zachowanie dworu i budynków gospodarczych w istniejącej formie. Generalny remont dworu „1” oraz wszystkich zabudowań w podwórzu folwarcznym doprowadził do odzyskania dawnej świetności majątku.

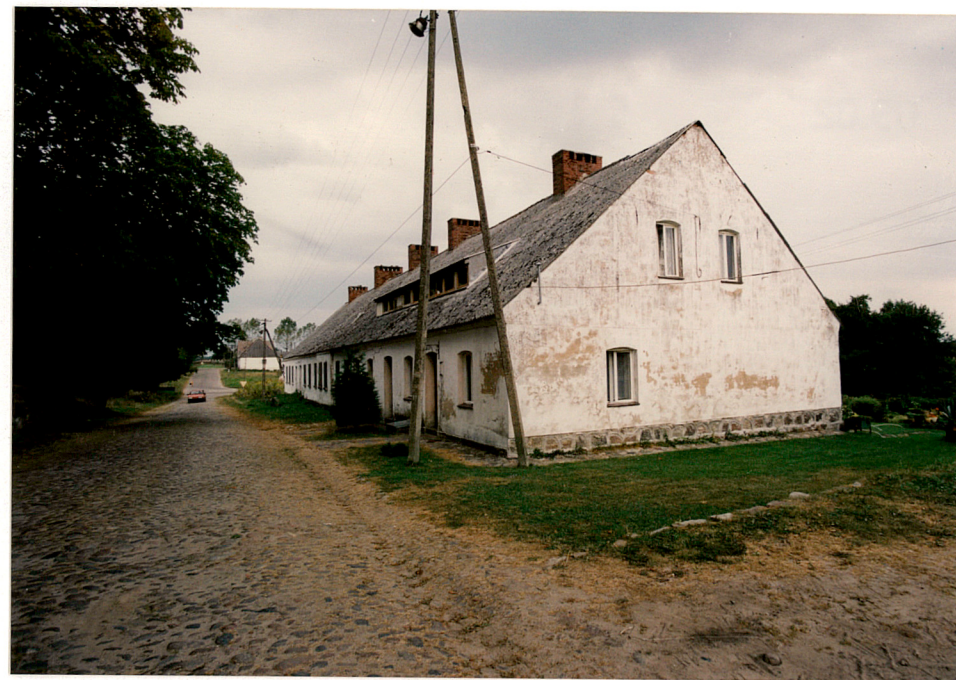
15

KOLONIA DOMÓW MIESZKALNYCH ROBOTNIKÓW FOLWARCZNYCH : usytuowana jest w pewnym oddaleniu, na północny wschód od części gospodarczej i rezydencjalnej, po przeciwnej stronie drogi wiejskiej. Składa się z domów mieszkalnych i chlewików przydomowych. Najbliżej założenia dworsko – folwarcznego usytuowany jest **domy mieszkalne „16”** po wschodniej stronie drogi wiejskiej, która w części północnej rozwidła się na dwie drogi- jedna w kierunku Świdwina, a druga w kierunku Połczyna Zdroju. **Dom mieszkalny „16”** to wielorodzinny prostopadłościenny budynek, założony na planie wydłużonego prostokąta, nakryty dachem dwuspadowych o wysokim kącie nachylenia połaci dachowych, kryty wtórnie eternitem; budynek posadowiony na wysokim kamiennym cokole. I kondygnacyjny, z użytkowym poddaszem. W pewnym oddaleniu od założenia, po obu stronach drogi w kierunku Świdwina usytuowane zostały : **dom mieszkalny „24”**, a **domy „26”, „29”, „30”** – nie zachowały się dnia dzisiejszego. Przy drodze w kierunku Połczyna Zdroju posadowiony był **dom mieszkalny „17”**; domy te są wzniesione są na rzutach prostokątów, murowane, niektóre otynkowane, o dachach dwuspadowych krytych dachówką lub eternitem, dwurodzinne, I kondygnacyjne, posadowione na kamiennym cokole. Na końcu wsi w kierunku północno wschodnim usytuowana jest **szkoła „27”**, o górnych partiach ścian oszalowanych deskami.

15. Dom mieszkalny robotników folwarcznych „16” – elewacja południowo zachodnia i północno zachodnia
16. Widok podwórza folwarcznego od strony wschodniej

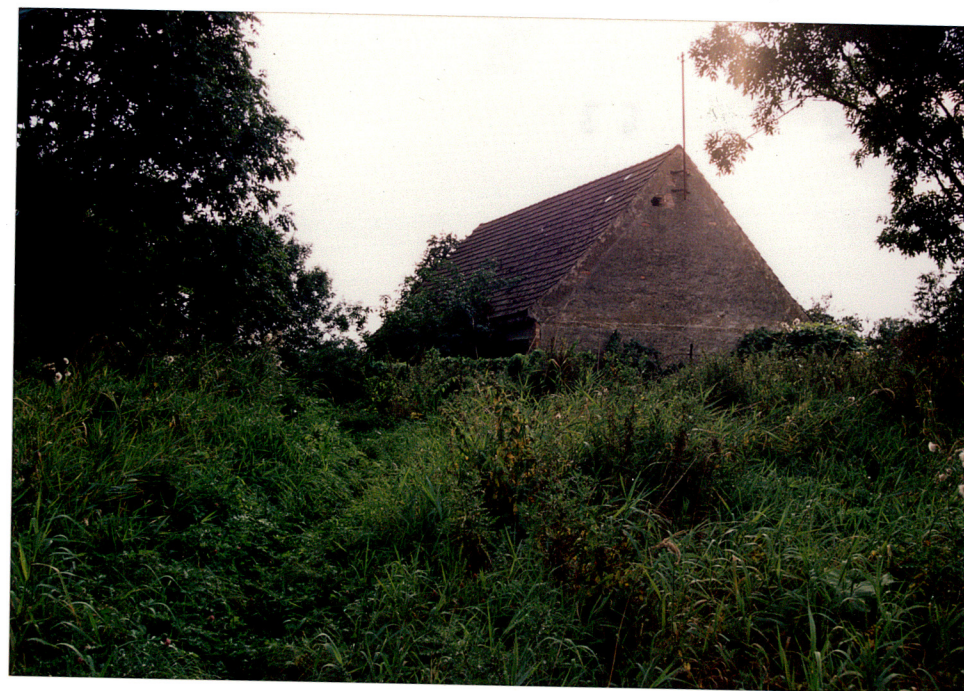
18

17. Dom mieszkalny robotników folwarcznych „19” – elewacja południowo wschodnia
18. Chlewiki „20” przy domu mieszkalnym robotników folwarcznych – elewacja południowo wschodnia

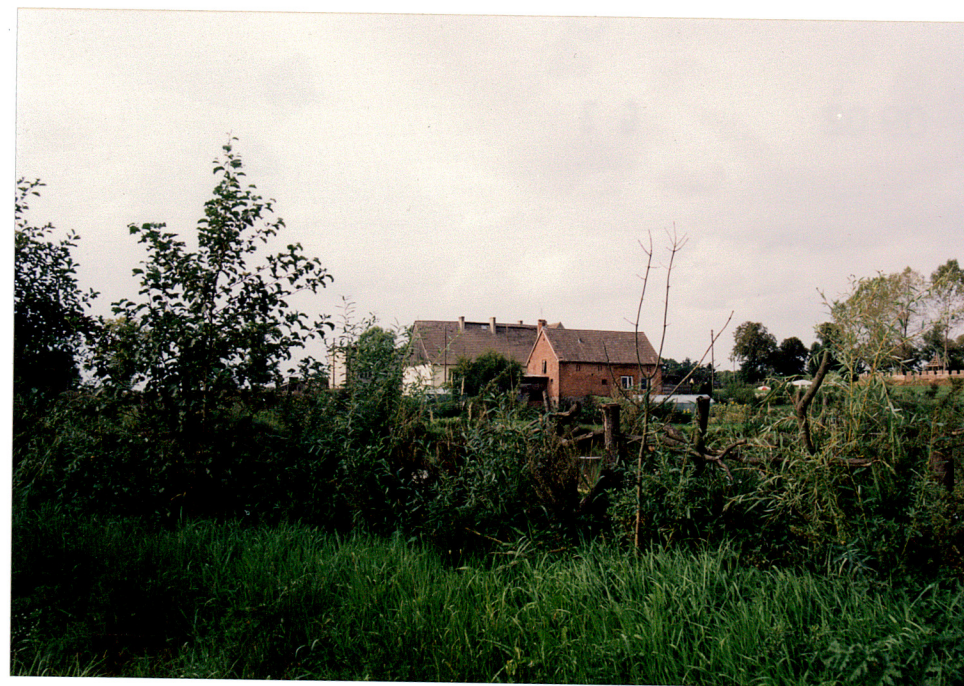
19

19. Szkoła „27” i chlewiki „28” od strony południowo wschodniej
20. jw. – elewacja południowo zachodnia
