1. Obiekt KOŚCIÓŁ P/W NAJSWIETSZEJ MARIII PANNY  
PARAF. WNIEBOWZIĘCIA

2. Czas powstania  
I poł. XIX w.

3. Miejscowość  
BUŚLARY

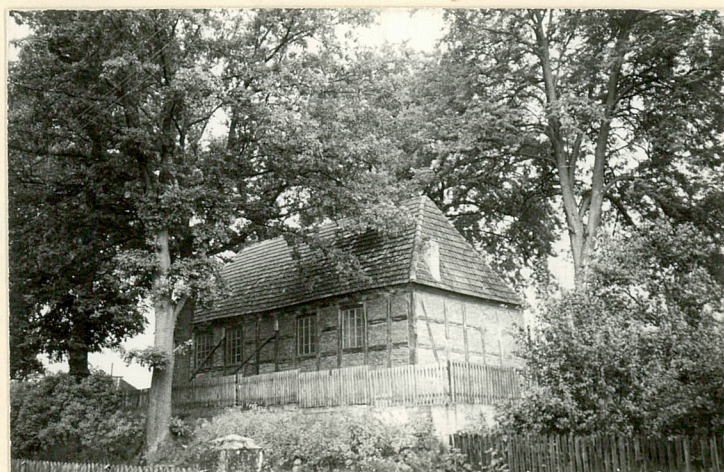
1. Elewacja licowa ptdn. i szczyt wsch, ujęcie  
od drogi - nr neg. 109/93

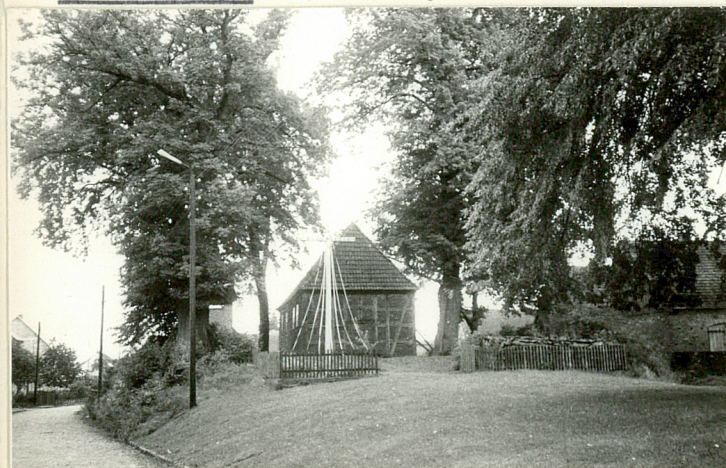
2. Widok ogólny od wschodu nr neg. 113/93

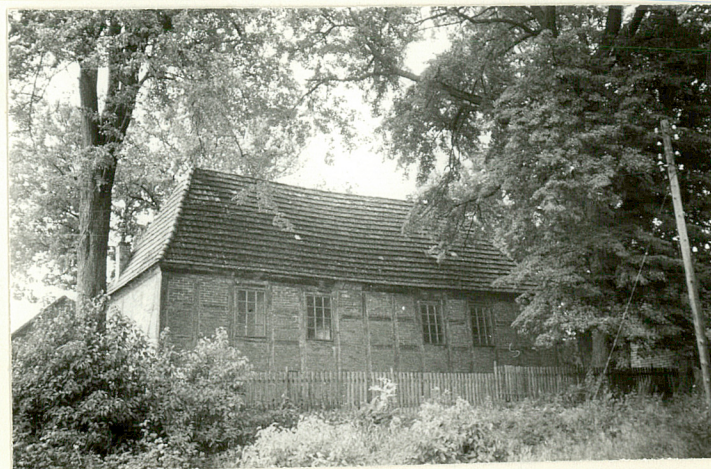
3. Elewacja licowa północna, ujęcie od drogi nr neg. 110/93

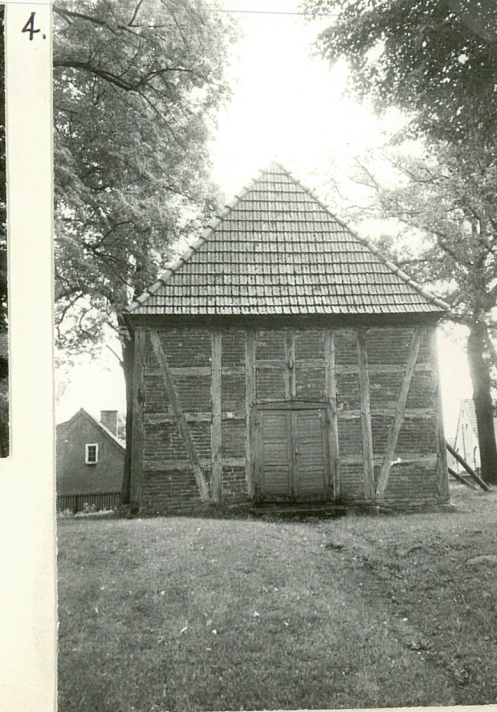
4. Elewacja szczytowa zachodnia, wejście główne, nr neg. 108/93

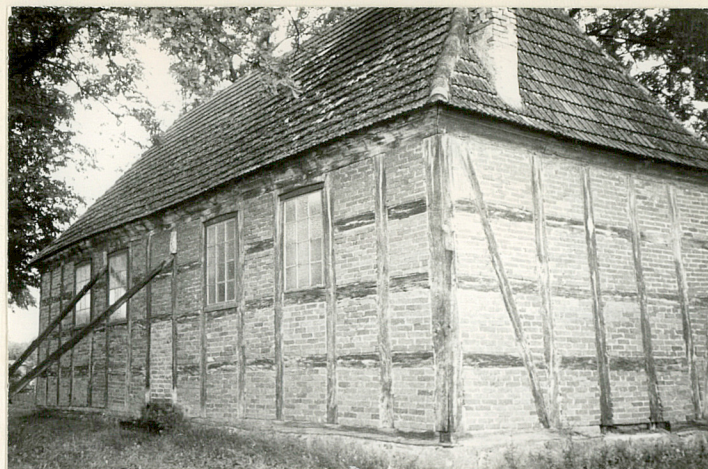
ELEWACJA POŁUDNIOWA 4 osiowa, symetryczna, artykułowana rytmem 15 słupów i 3 rzędami rygli oraz przyciesią i oczepek. Ściana przepruta jest czterema prostokątnymi otworami okiennymi. Nad ścianą kalenicową połączyć dachu. Centralnie, pośrodku ściany zamurowany otwór drzwiowy.

5. Elewacja licowa  
południowa i szczytowa  
wschodnia - nr neg. 112/93

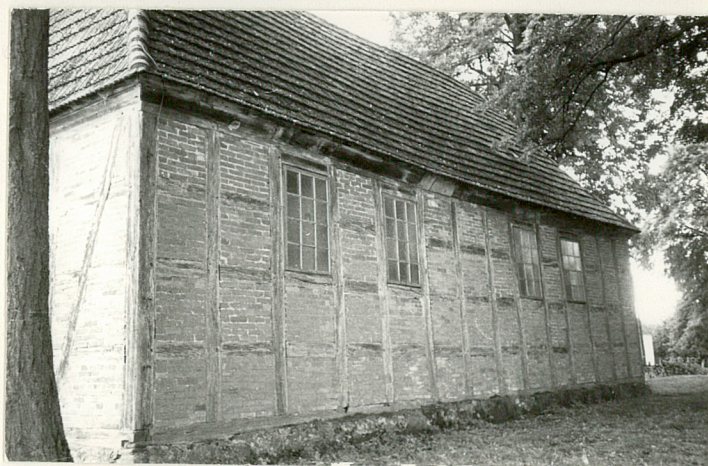
ELEWACJA PÓŁNOCNA jednokondygnacyjna, czteroosiowa, symetryczna, artykułowana rytmem 6 słupów i trzema rzędami rygli oraz podwaliną i oczepek. Nad ścianą skośną, kalenicowa połać dachu.

6. Elewacja licowa  
północna - nr neg. 111/93

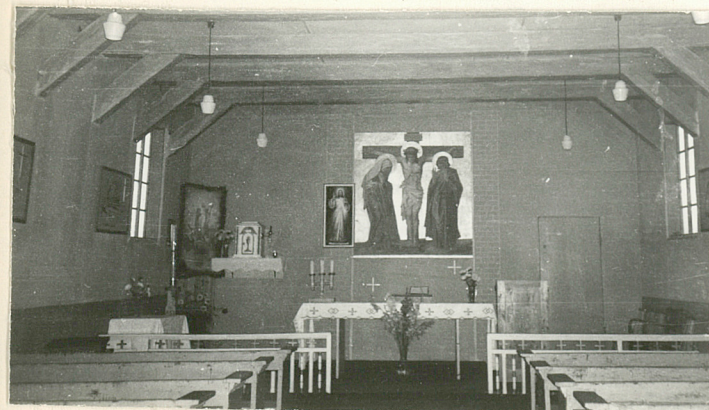
WYPOSAŻENIE współczesne. Część centralną zajmuje ołtarz z mensą w formie stołu. Za mensą obraz współczesny p.t "Adoracja krzyża". Obok, na półce współczesne tabernakulum. Obrazy i droga krzyżowa współczesne. W części dla wiernych 2 rzędy współczesnych, drewnianych ławek.

7. Wnętrze - ołtarz główny, ujęcie od  
głównego wejścia - nr neg. 137/93

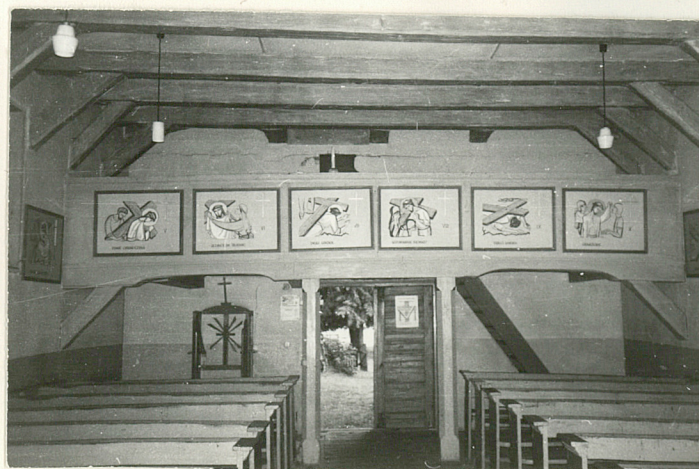
WNĘTRZE dwuprzestrzenne. Kościół salowy. Część przeznaczona na obrządki liturgiczne zaznaczona niskim, jedno-stopniowym podestem. Za ołtarzem wtórne przepierzenie z desek, obite płytą pilśniową. Wyodrębnione pomieszczenie przeznaczone na zakrystię. Przy ścianie zachodniej empora chóru muzycznego, wsparta na dwóch słupach i dwóch przyściennych zastrzałach. Balustrada płycinowa. Pod chórem muzycznym znajduje się kruchta z głównym wejściem do kościoła.

8. Wnętrze - wejście główne i chór, ujęcie  
od ołtarza - nr neg. 138/93
